DOKUMENTACJA DENDROLOGICZNA

dla drzew rosnących w zabytkowym parku
wpisanym do rejestru zabytków pod nr 832/64
z 21.04.1964r. oraz P-25/57 z 20.12.1957r.
na działce 371/9 będącego w użytkowaniu
Zespołu Szkół nr 3 im. Mikołaja Reja
w Kędzierzynie - Koźlu

Data opracowania: czerwiec 2024 r.

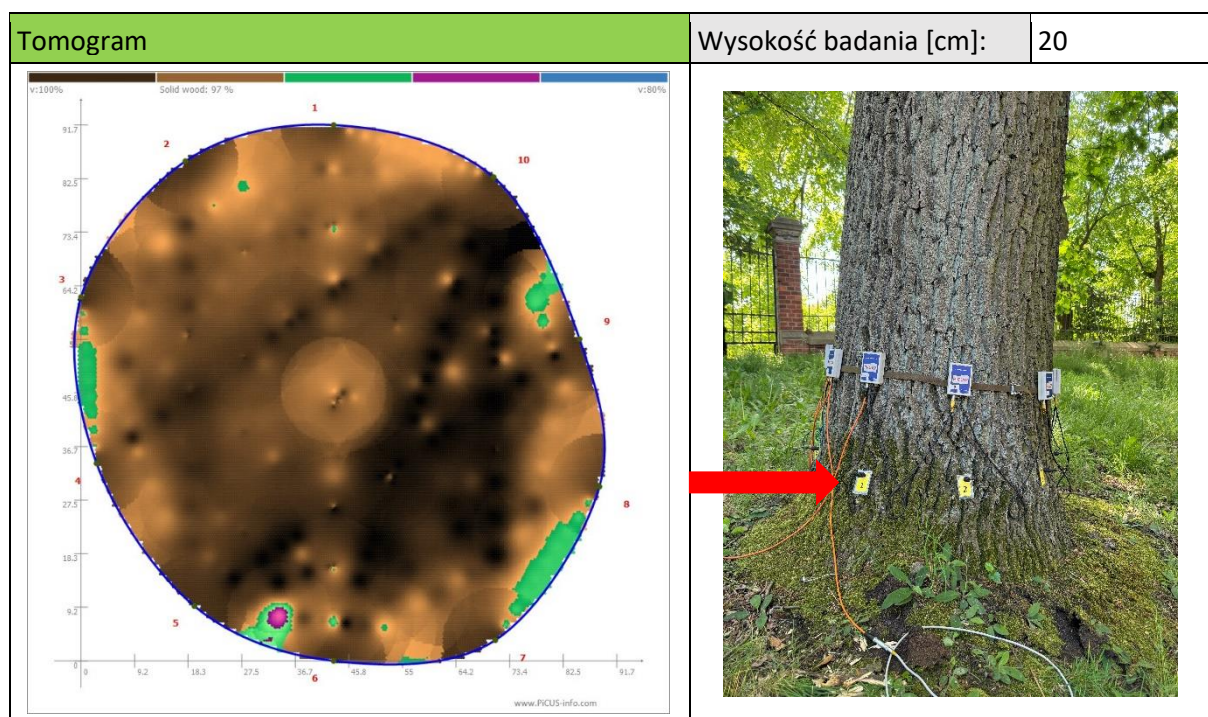
3.7.2 Badanie stanu pnia z zastosowaniem tomografu sonicznego

Procentowy udział drewna zdrowego / uszkodzonego:		
	Udział drewna zdrowego: (kolor czarny i brązowy na tomogramie)	97 %
	Udział drewna uszkodzonego: (kolor różowy i błękitny na tomogramie)	0 %
	Udział drewna o obniżonej wytrzymałości: (kolor zielony na tomogramie)	3 %

Ubytek -korekta wsp. bezpieczeństwa do : 100 % = 140 %

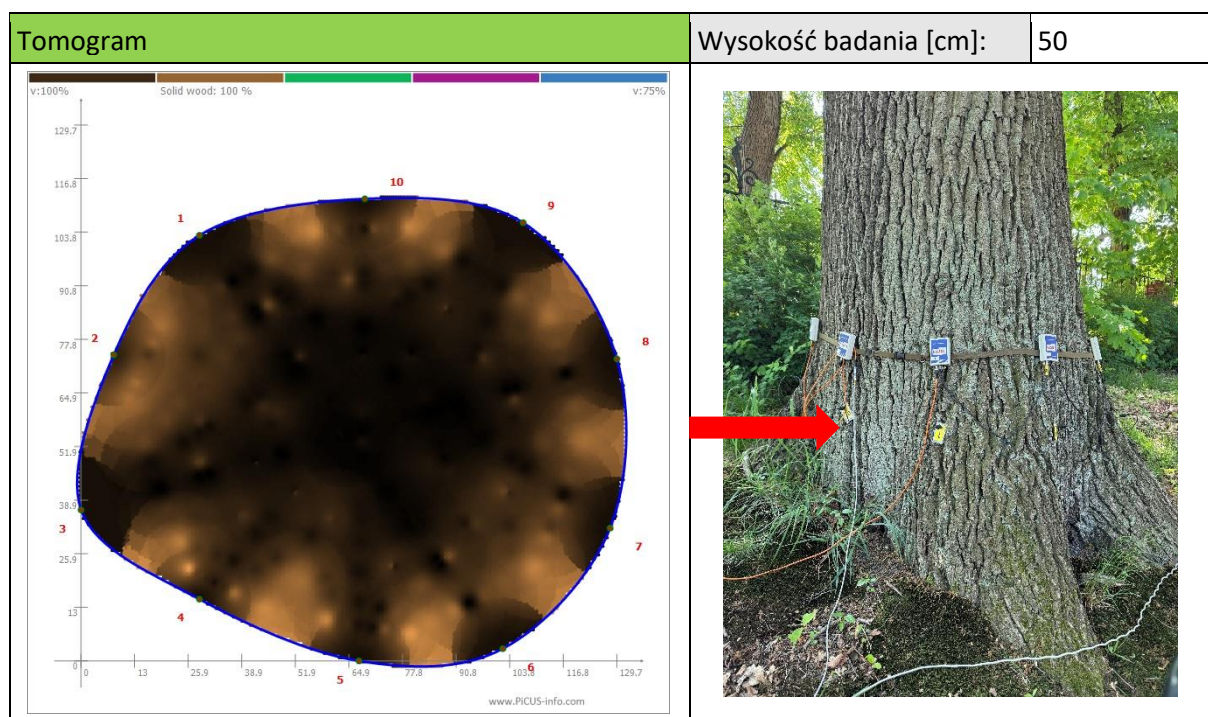
3.8.2 Badanie stanu pnia z zastosowaniem tomografu sonicznego

Procentowy udział drewna zdrowego / uszkodzonego:		
	Udział drewna zdrowego: (kolor czarny i brązowy na tomogramie)	100 %
	Udział drewna uszkodzonego: (kolor różowy i błękitny na tomogramie)	0 %
	Udział drewna o obniżonej wytrzymałości: (kolor zielony na tomogramie)	0 %

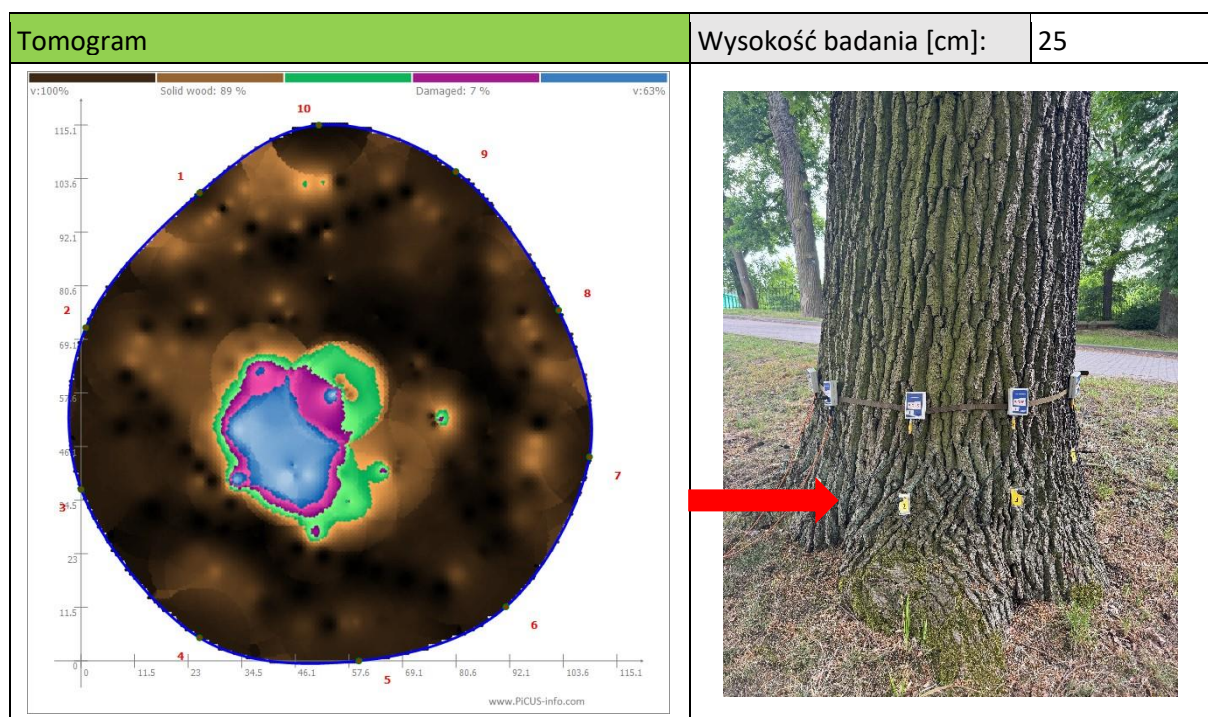
3.12.2 Badanie stanu pnia z zastosowaniem tomografu sonicznego

Procentowy udział drewna zdrowego / uszkodzonego:		
	Udział drewna zdrowego: (kolor czarny i brązowy na tomogramie)	89 %
	Udział drewna uszkodzonego: (kolor różowy i błękitny na tomogramie)	7 %
	Udział drewna o obniżonej wytrzymałości: (kolor zielony na tomogramie)	4 %

Ubytek -korekta wsp. bezpieczeństwa do : 100 % = 250 %

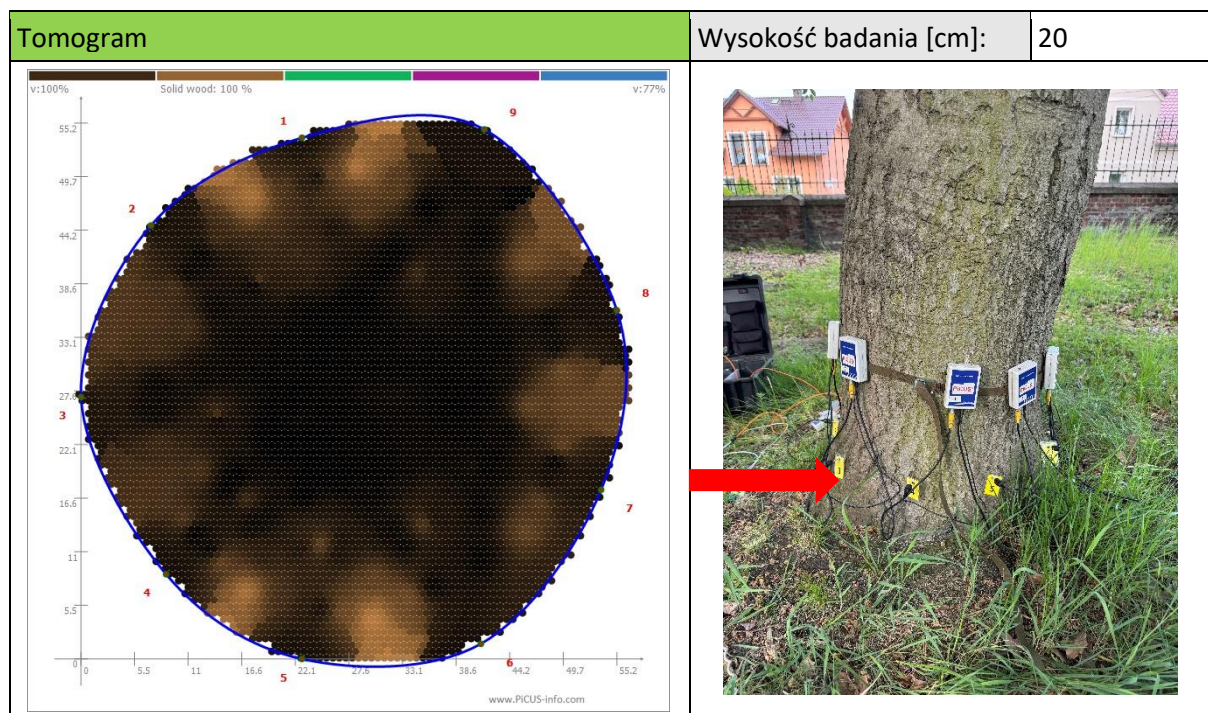
3.14.2 Badanie stanu pnia z zastosowaniem tomografu sonicznego

Procentowy udział drewna zdrowego / uszkodzonego:			
	Udział drewna zdrowego: (kolor czarny i brązowy na tomogramie)	100	%
	Udział drewna uszkodzonego: (kolor różowy i błękitny na tomogramie)	0	%
	Udział drewna o obniżonej wytrzymałości: (kolor zielony na tomogramie)	0	%

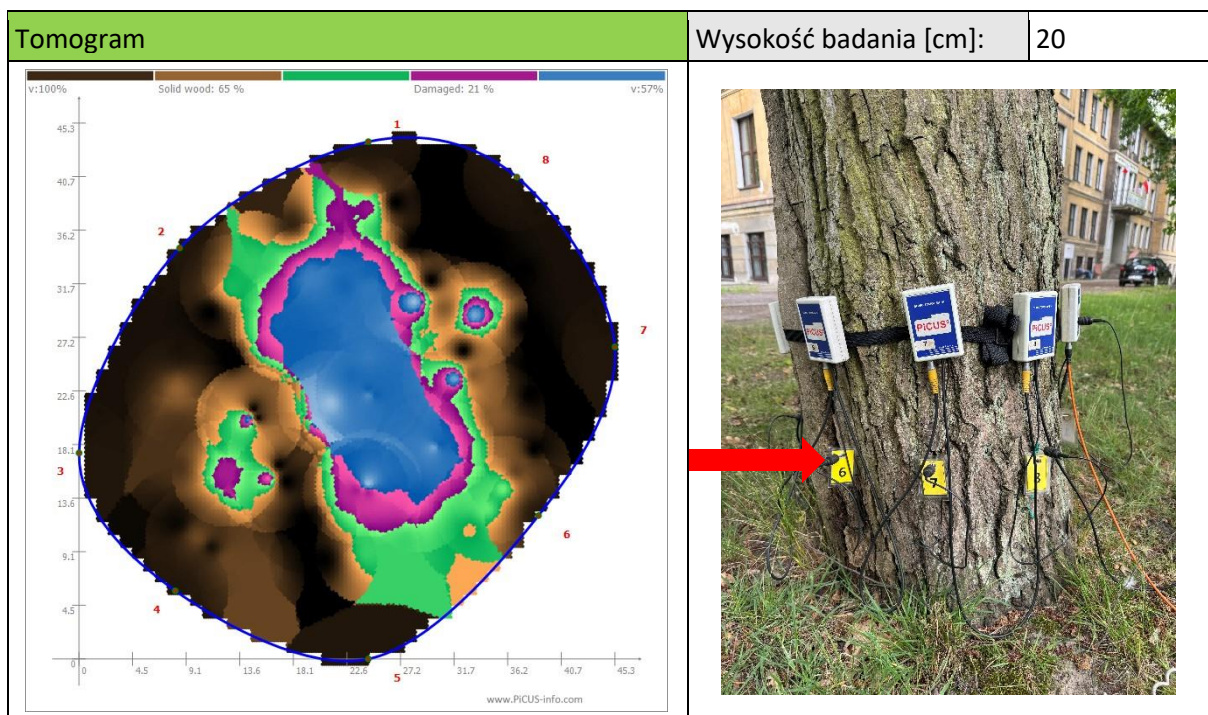
3.16.2 Badanie stanu pnia z zastosowaniem tomografu sonicznego

Procentowy udział drewna zdrowego / uszkodzonego:			
	Udział drewna zdrowego: (kolor czarny i brązowy na tomogramie)	65	%
	Udział drewna uszkodzonego: (kolor różowy i błękitny na tomogramie)	21	%
	Udział drewna o obniżonej wytrzymałości: (kolor zielony na tomogramie)	14	%

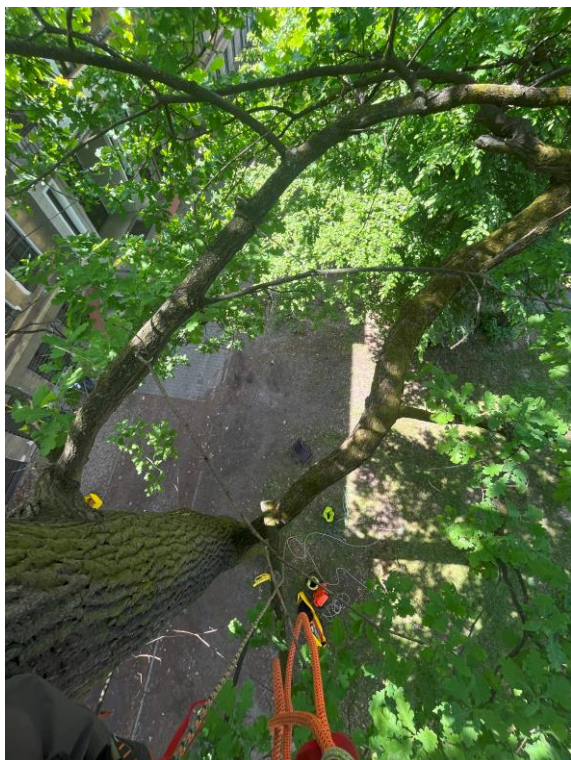
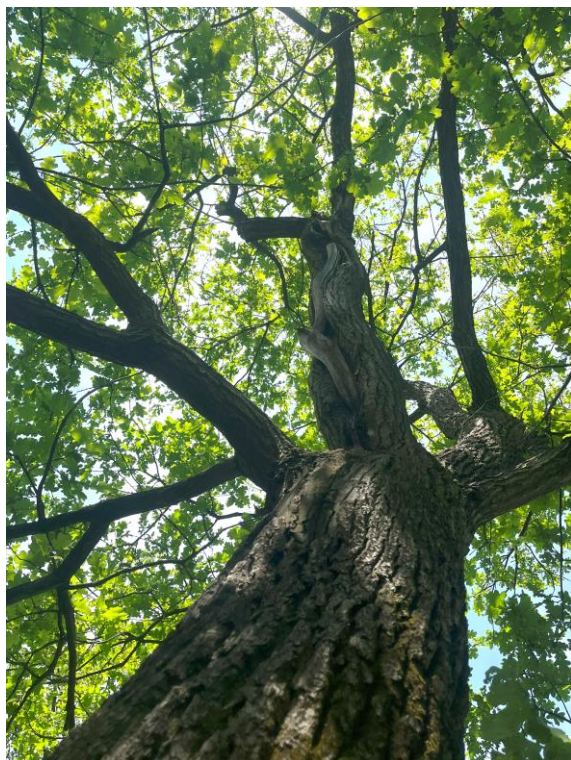
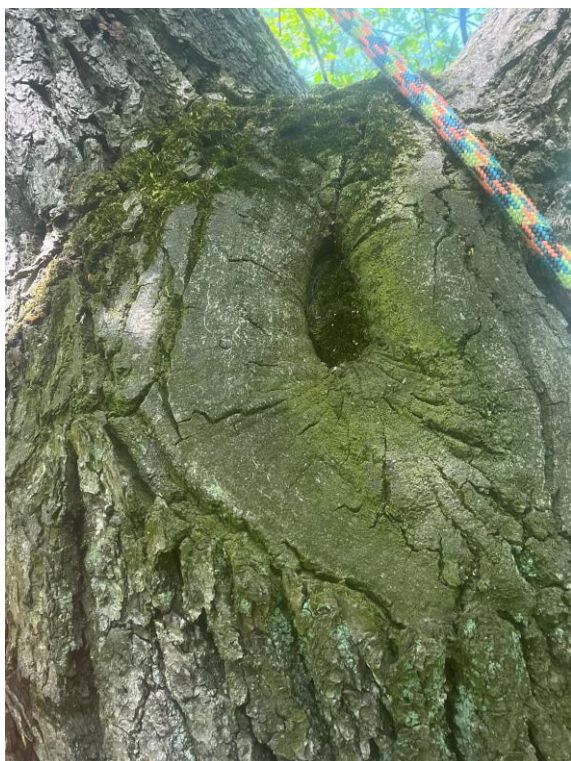
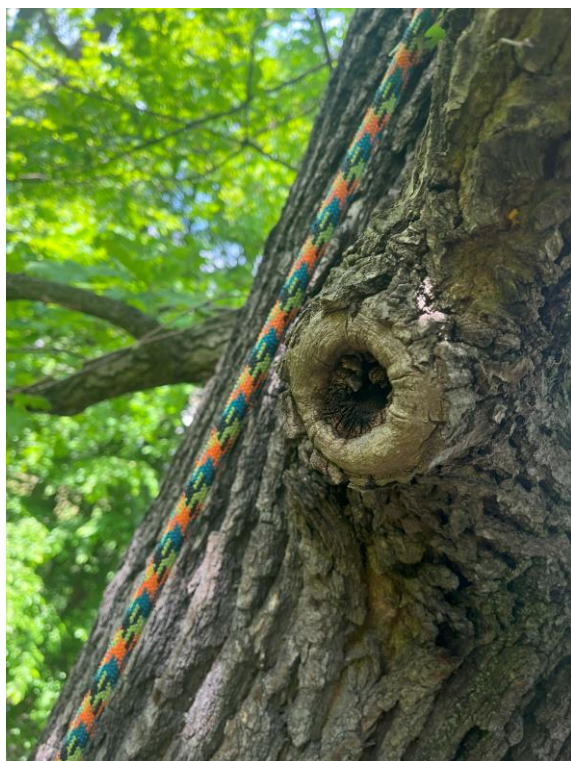
Uszkodzony konar, rozwidlenia U-kształtne, posusz, rany zarastające

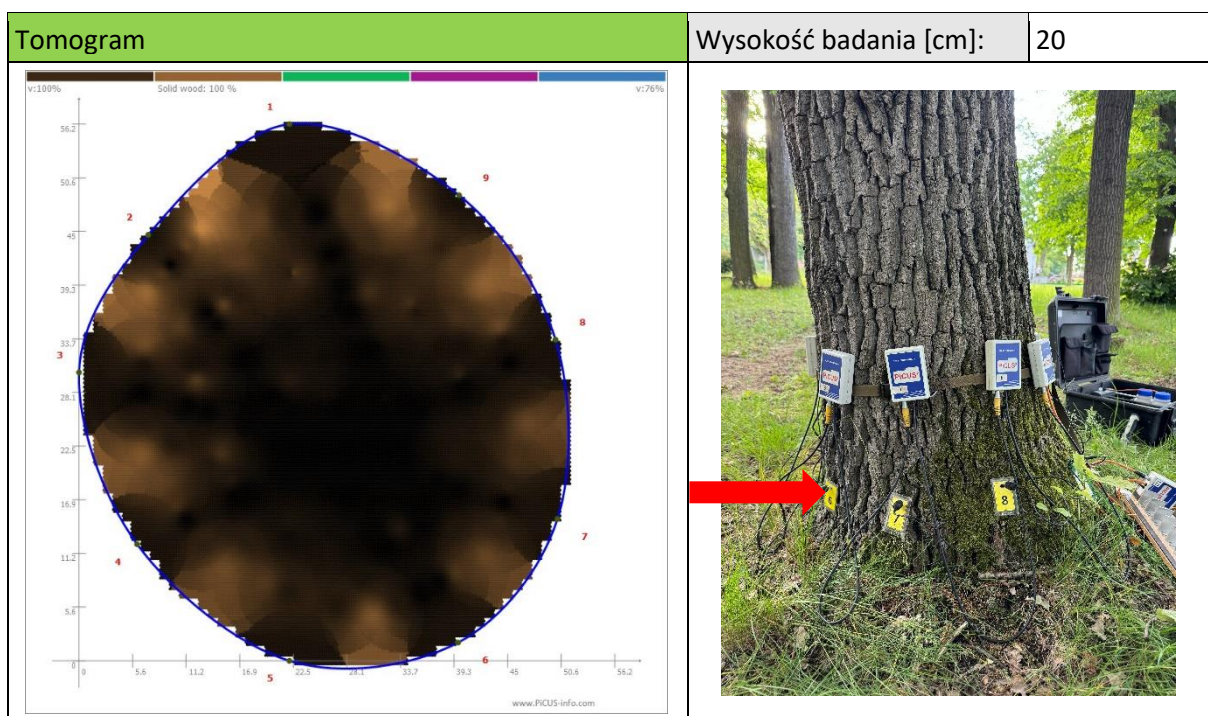
3.35.6 Badanie stanu pnia z zastosowaniem tomografu sonicznego

Procentowy udział drewna zdrowego / uszkodzonego:			
	Udział drewna zdrowego: (kolor czarny i brązowy na tomogramie)	100	%
	Udział drewna uszkodzonego: (kolor różowy i błękitny na tomogramie)	0	%
	Udział drewna o obniżonej wytrzymałości: (kolor zielony na tomogramie)	0	%

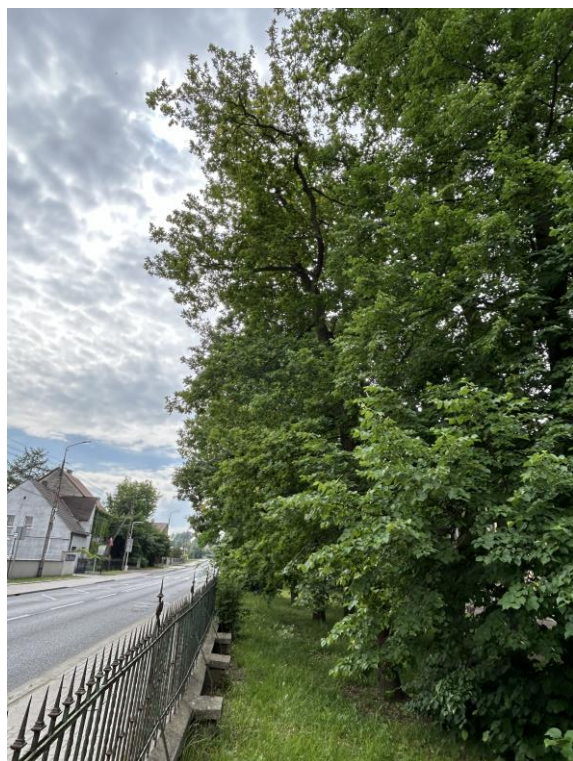
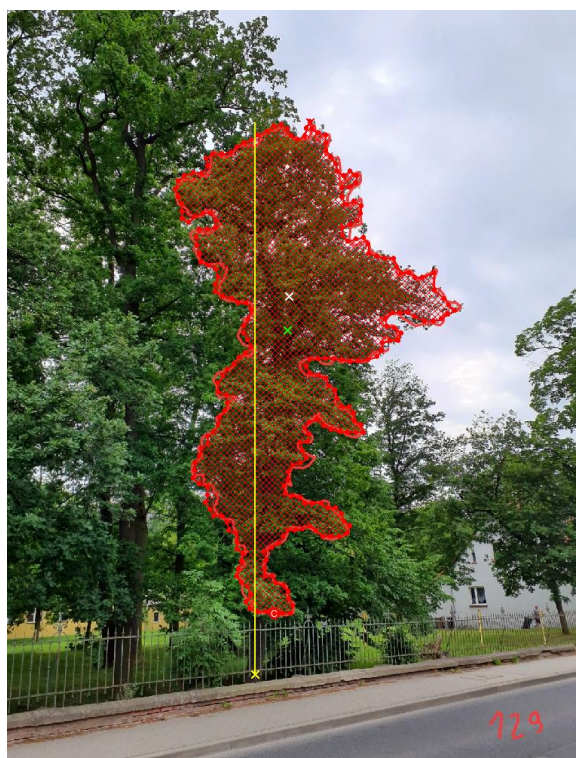
Inspekcja korony:	Uszkodzone konary, ubytek w pniu
-------------------	----------------------------------

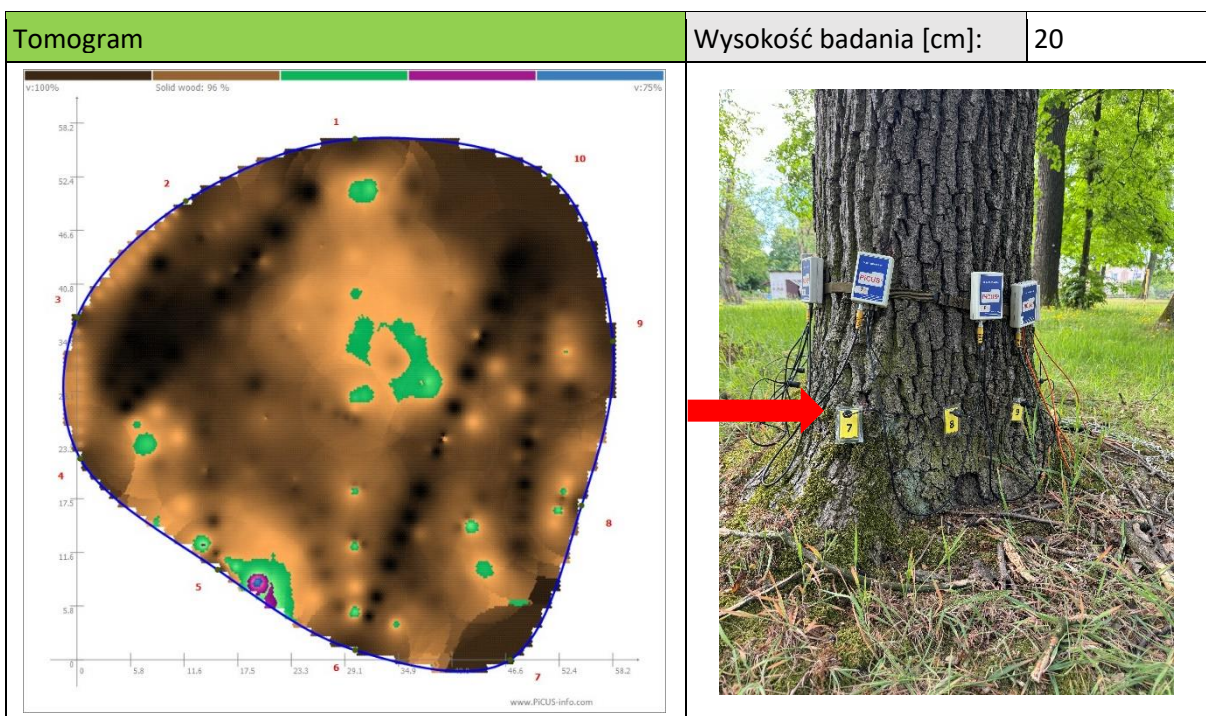
Procentowy udział drewna zdrowego / uszkodzonego:			
		Udział drewna zdrowego: (kolor czarny i brązowy na tomogramie)	96 %
		Udział drewna uszkodzonego: (kolor różowy i błękitny na tomogramie)	0 %
		Udział drewna o obniżonej wytrzymałości: (kolor zielony na tomogramie)	4 %

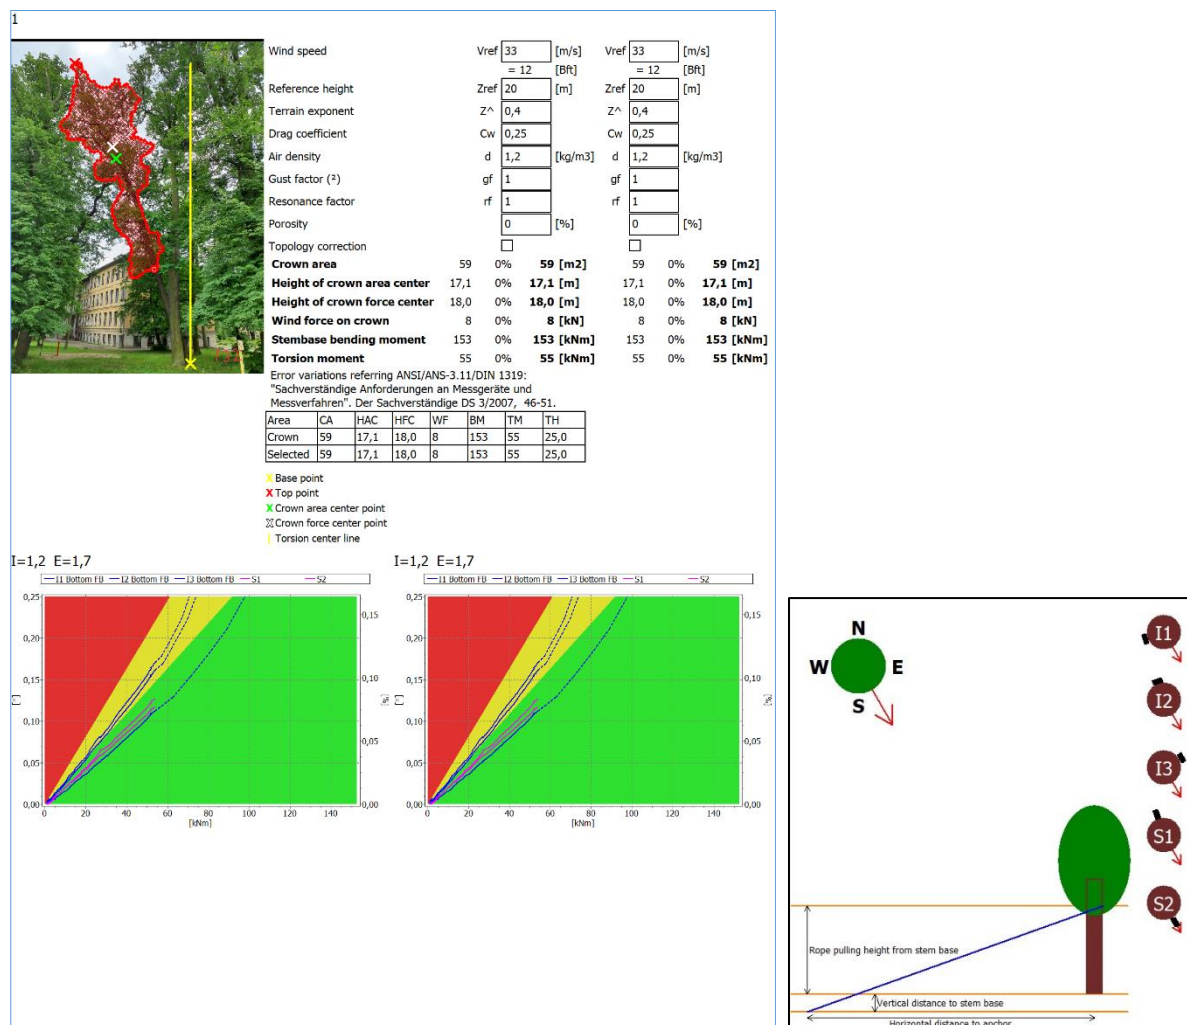
Ryc. 10 korona drzewa, kierunek obciążenia, lokalizacja czujników

parametry testu obciążeniowego	
Referencyjna prędkość wiatru	33 m/s
Współczynnik terenowy	0,40
Współczynnik oporu wiatru	0,25
Granica elastyczności	0,41 %
Kierunek przyłożonej siły	150°

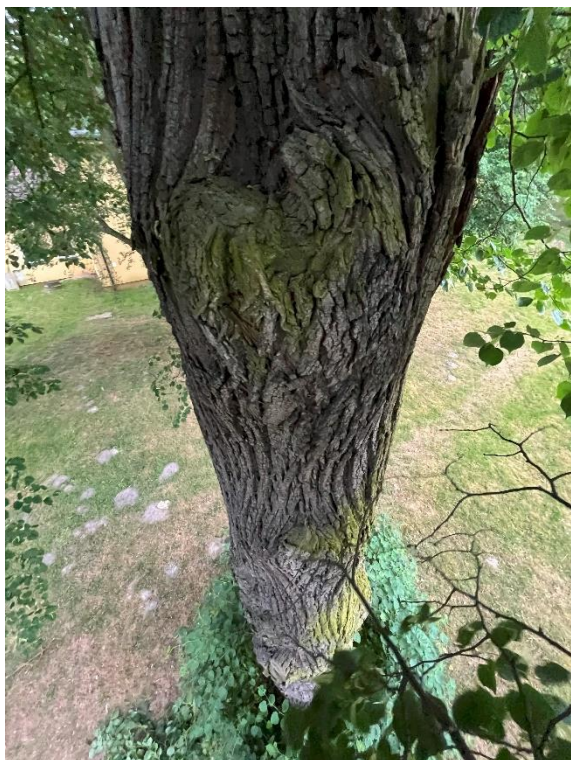
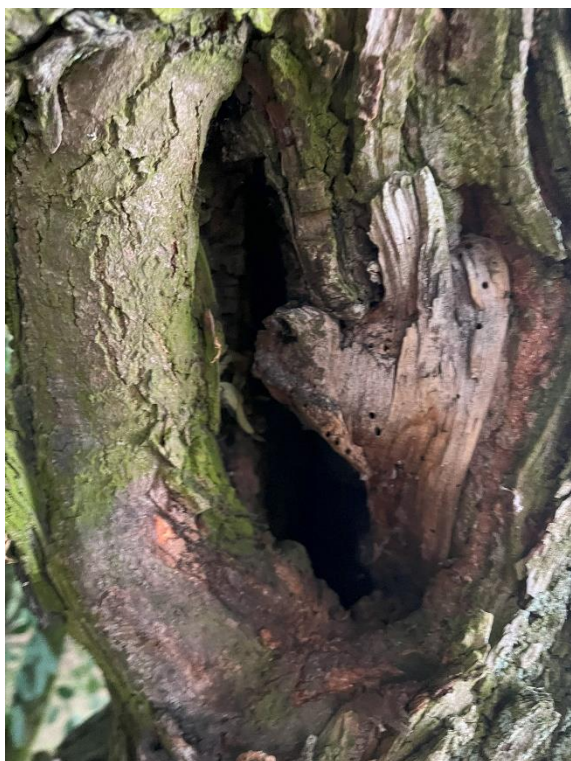
3.50.2 Inspekcja korony

Inspekcja korony:	Rozległe ubytki w pniu
-------------------	------------------------

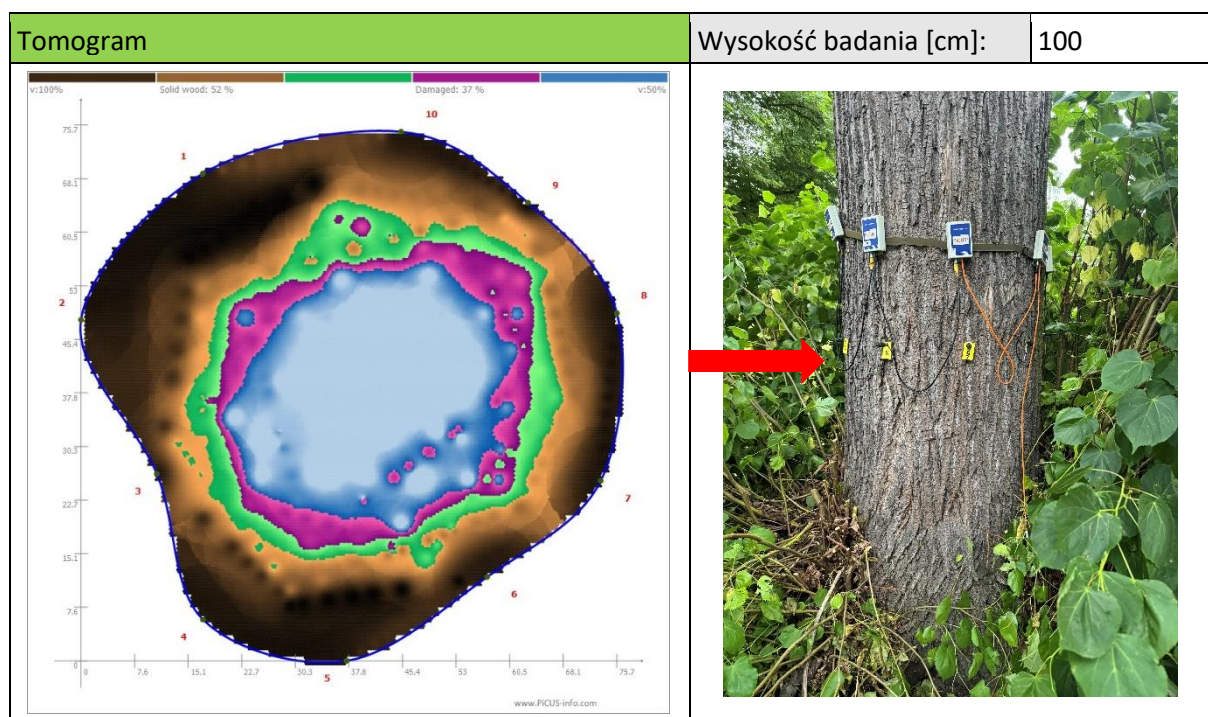
3.50.3 Badanie stanu pnia z zastosowaniem tomografu sonicznego

Procentowy udział drewna zdrowego / uszkodzonego:			
	Udział drewna zdrowego: (kolor czarny i brązowy na tomogramie)	52	%
	Udział drewna uszkodzonego: (kolor różowy i błękitny na tomogramie)	37	%
	Udział drewna o obniżonej wytrzymałości: (kolor zielony na tomogramie)	11	%

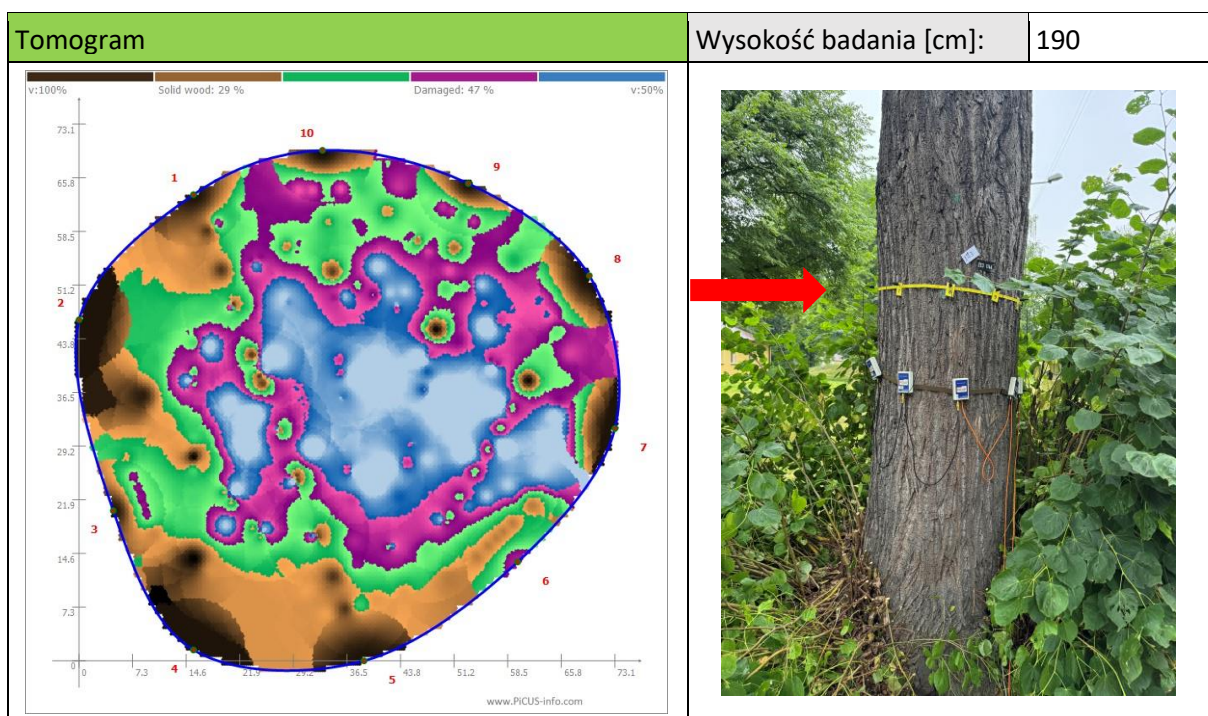
3.50.4 Badanie stanu pnia z zastosowaniem tomografu sonicznego

Procentowy udział drewna zdrowego / uszkodzonego:			
	Udział drewna zdrowego: (kolor czarny i brązowy na tomogramie)	29	%
	Udział drewna uszkodzonego: (kolor różowy i błękitny na tomogramie)	47	%
	Udział drewna o obniżonej wytrzymałości: (kolor zielony na tomogramie)	24	%

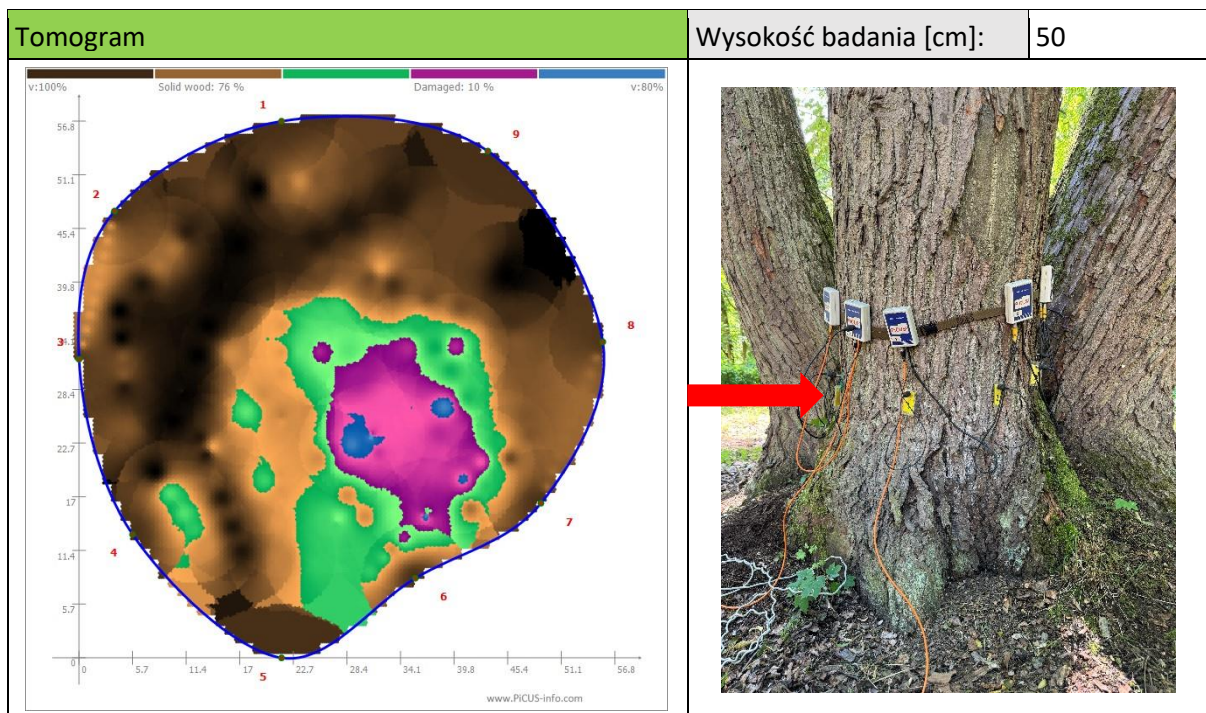
3.53.2 Badanie stanu pnia z zastosowaniem tomografu sonicznego

Procentowy udział drewna zdrowego / uszkodzonego:			
	Udział drewna zdrowego: (kolor czarny i brązowy na tomogramie)	76	%
	Udział drewna uszkodzonego: (kolor różowy i błękitny na tomogramie)	10	%
	Udział drewna o obniżonej wytrzymałości: (kolor zielony na tomogramie)	14	%

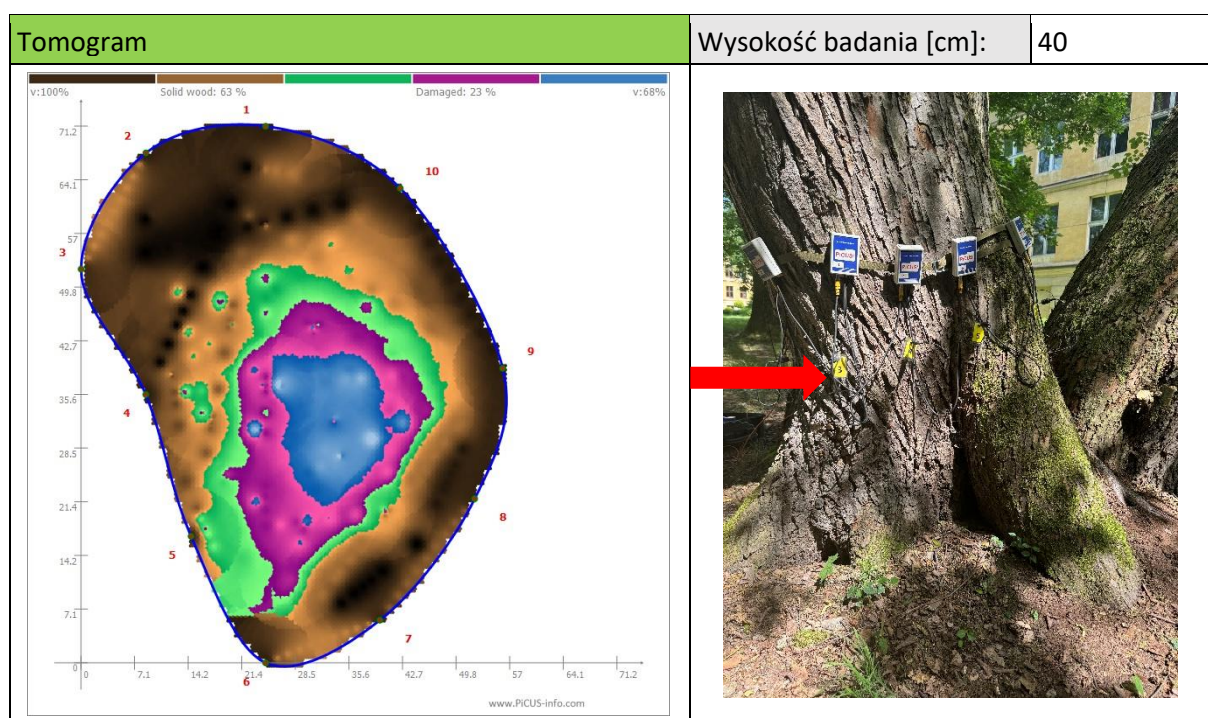
3.54.2 Badanie stanu pnia z zastosowaniem tomografu sonicznego

Procentowy udział drewna zdrowego / uszkodzonego:		
	Udział drewna zdrowego: (kolor czarny i brązowy na tomogramie)	63 %
	Udział drewna uszkodzonego: (kolor różowy i błękitny na tomogramie)	23 %
	Udział drewna o obniżonej wytrzymałości: (kolor zielony na tomogramie)	14 %

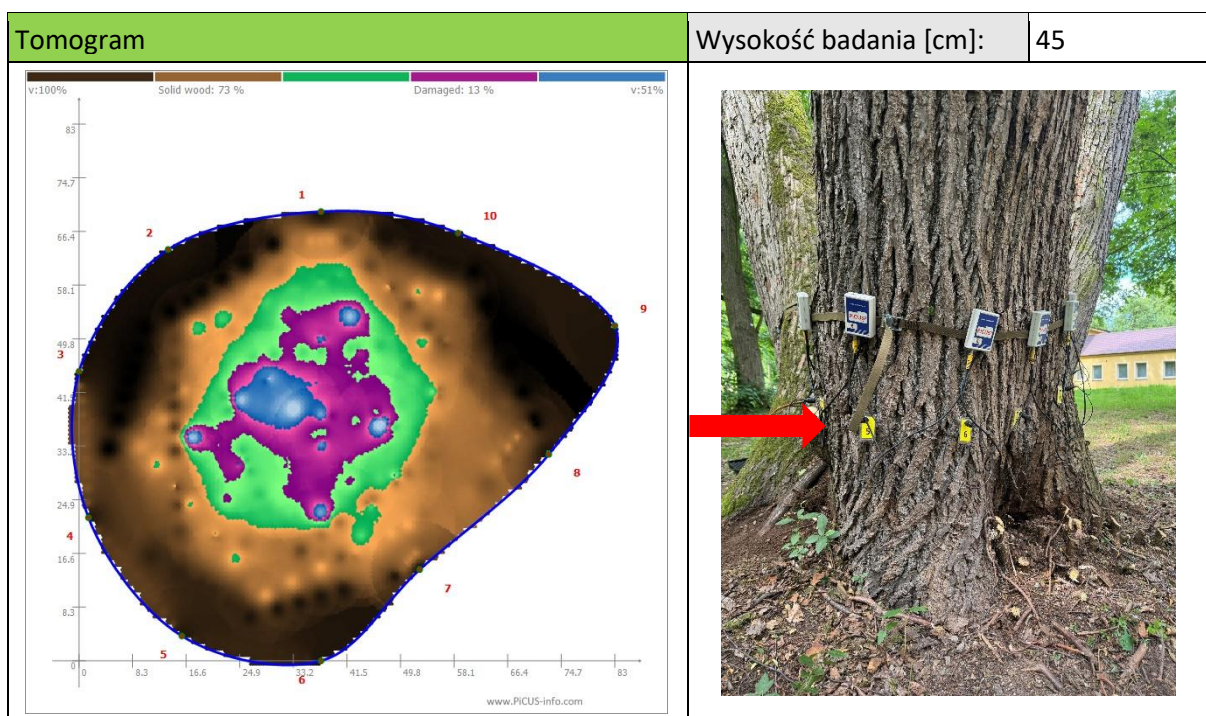
3.55.2 Badanie stanu pnia z zastosowaniem tomografu sonicznego

Procentowy udział drewna zdrowego / uszkodzonego:		
	Udział drewna zdrowego: (kolor czarny i brązowy na tomogramie)	73 %
	Udział drewna uszkodzonego: (kolor różowy i błękitny na tomogramie)	13 %
	Udział drewna o obniżonej wytrzymałości: (kolor zielony na tomogramie)	14 %

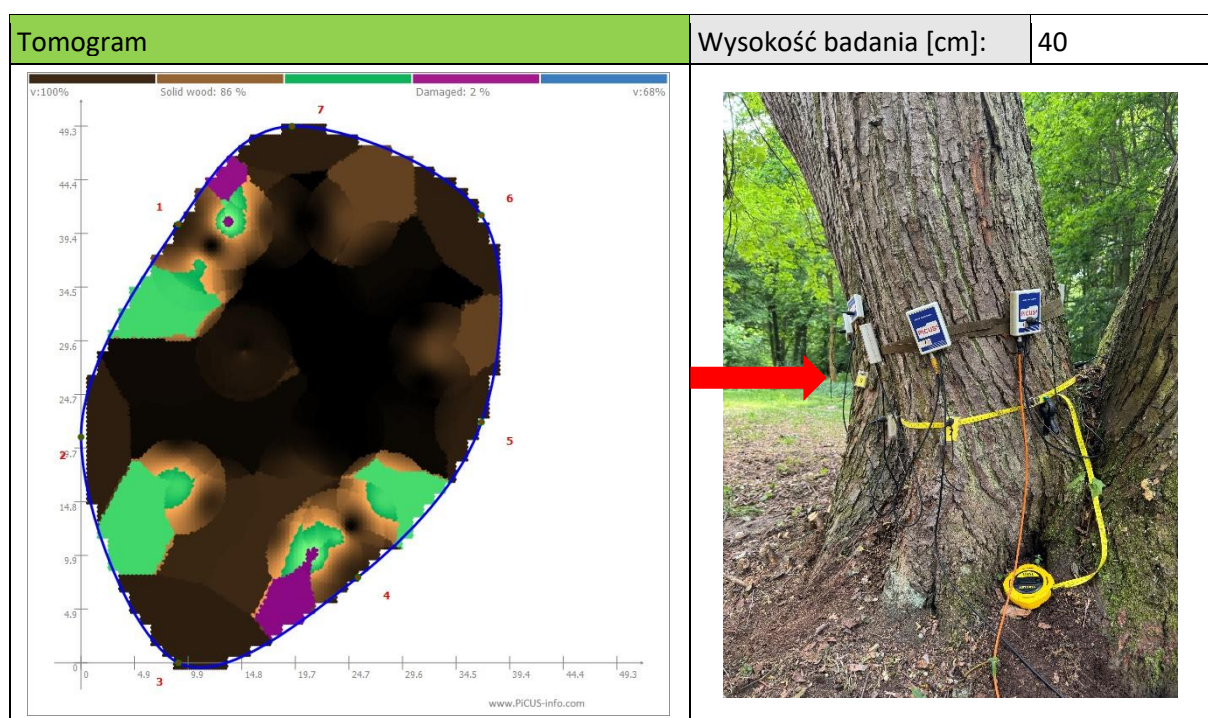
3.56.2 Badanie stanu pnia z zastosowaniem tomografu sonicznego

Procentowy udział drewna zdrowego / uszkodzonego:		
	Udział drewna zdrowego: (kolor czarny i brązowy na tomogramie)	86 %
	Udział drewna uszkodzonego: (kolor różowy i błękitny na tomogramie)	2 %
	Udział drewna o obniżonej wytrzymałości: (kolor zielony na tomogramie)	12 %

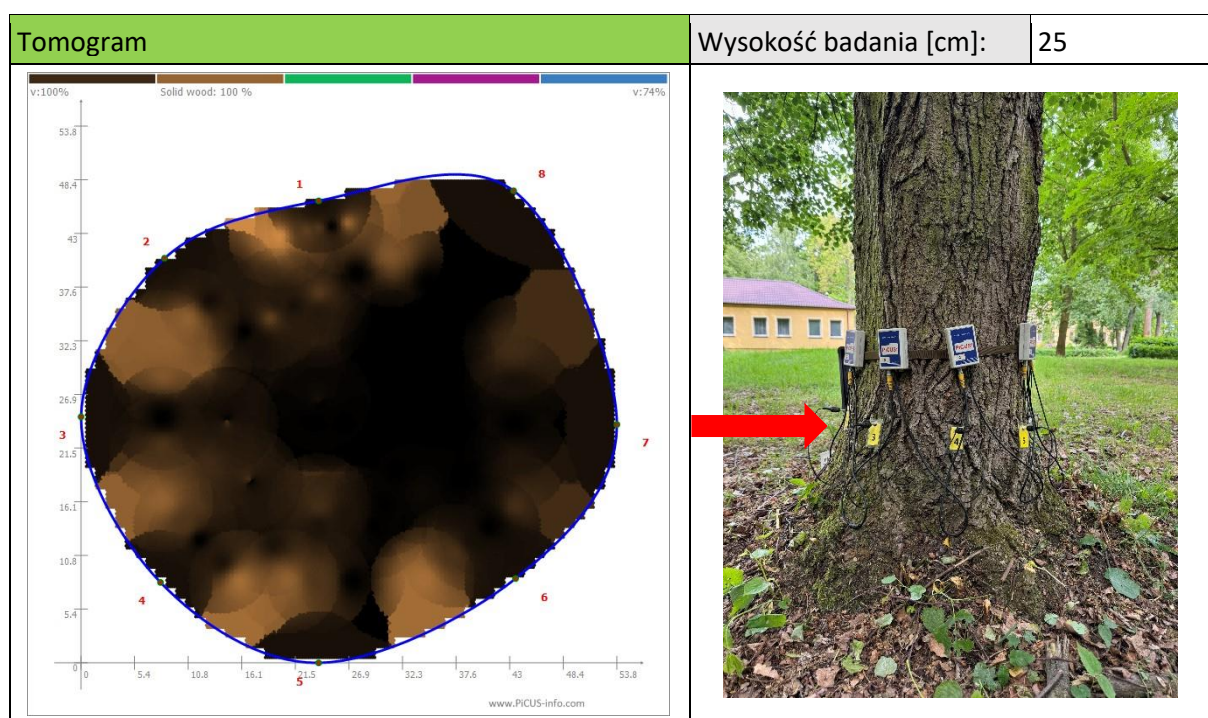
3.57.2 Badanie stanu pnia z zastosowaniem tomografu sonicznego

Procentowy udział drewna zdrowego / uszkodzonego:		
	Udział drewna zdrowego: (kolor czarny i brązowy na tomogramie)	100 %
	Udział drewna uszkodzonego: (kolor różowy i błękitny na tomogramie)	0 %
	Udział drewna o obniżonej wytrzymałości: (kolor zielony na tomogramie)	0 %

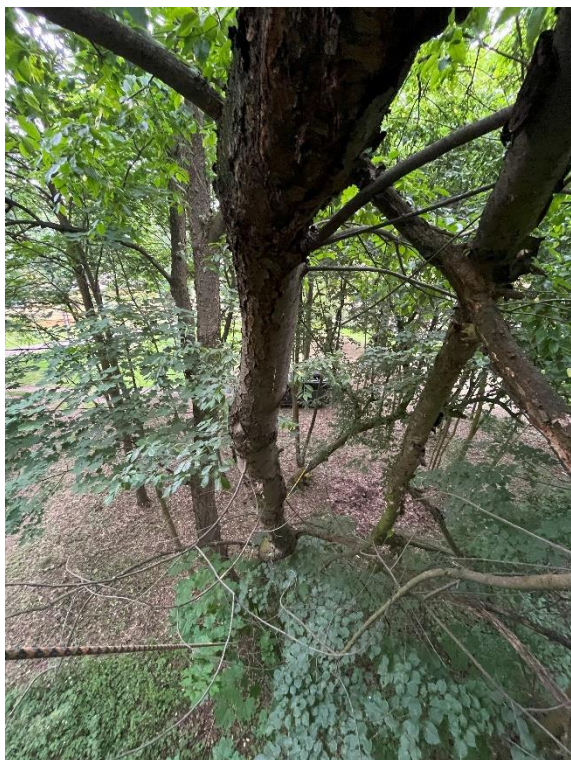
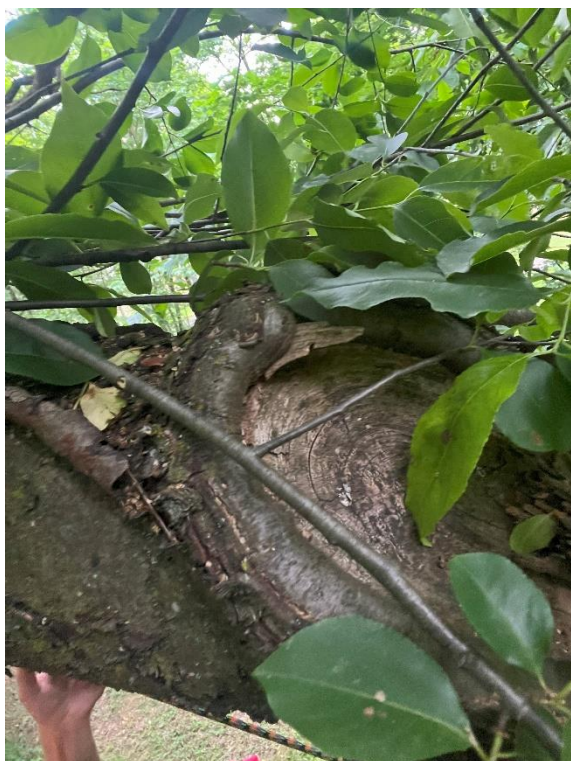
3.66.2 Inspekcja korony

Inspekcja korony:	Rany i ubytki w pniu i konarach, posusz
-------------------	---

161	S.2_21	371/9	czerecha późna	wizualna	cięcia pielęgnacyjno-sanitarne	Inspekcja korony: Rany i ubytki w pniu i konarach, posusz redukując odciać przewodnik przy ubytku rynnowym
162	S.2_75	371/9	klon pospolity	wizualna	cięcia pielęgnacyjno-sanitarne

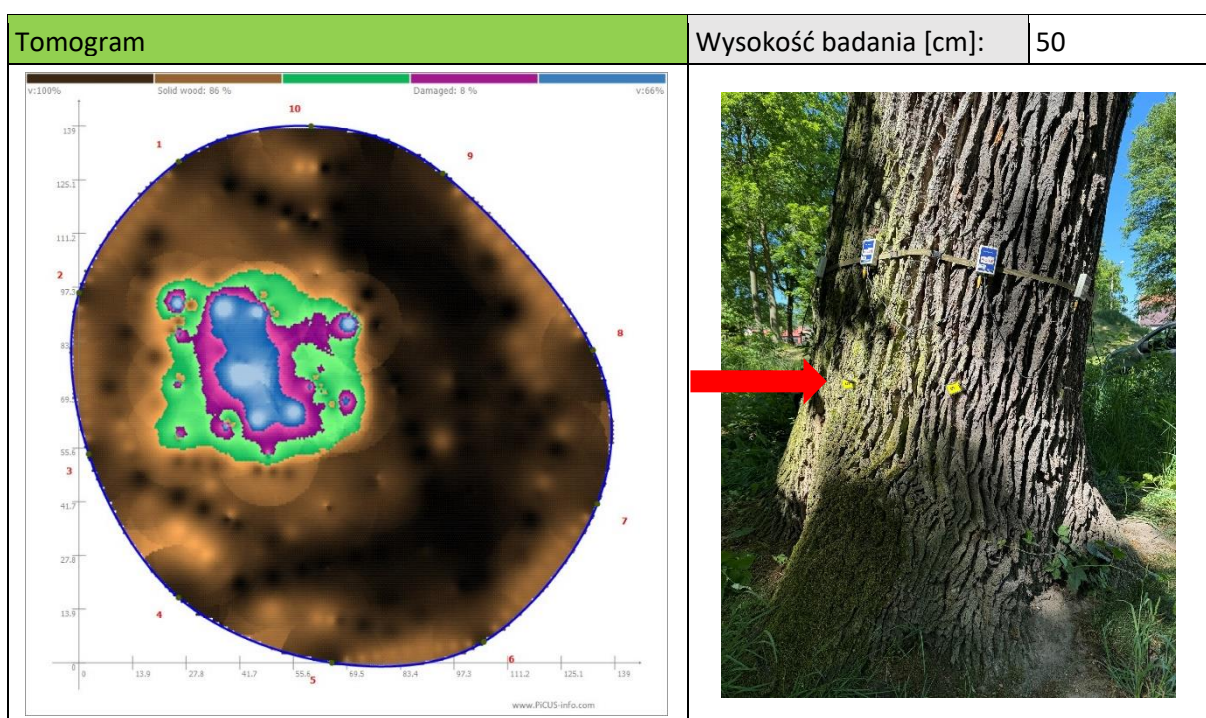
3.73.2 Badanie stanu pnia z zastosowaniem tomografu sonicznego

Procentowy udział drewna zdrowego / uszkodzonego:		
	Udział drewna zdrowego: (kolor czarny i brązowy na tomogramie)	86 %
	Udział drewna uszkodzonego: (kolor różowy i błękitny na tomogramie)	8 %
	Udział drewna o obniżonej wytrzymałości: (kolor zielony na tomogramie)	6 %

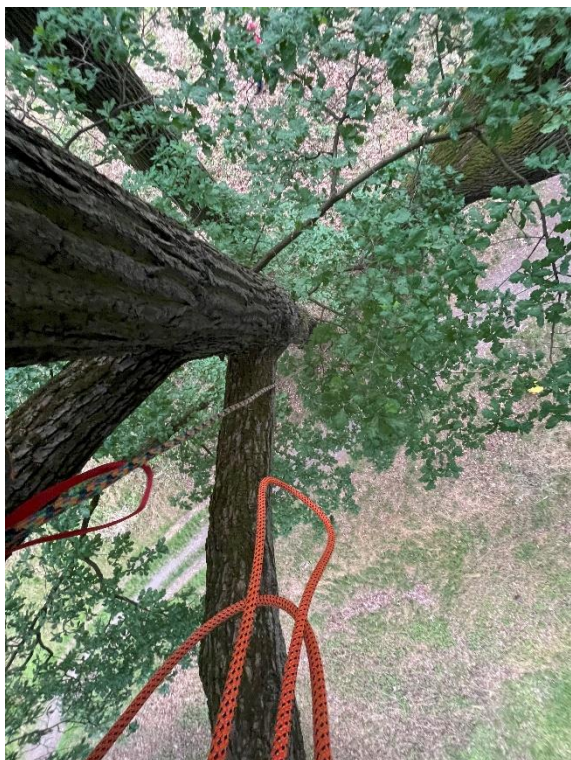
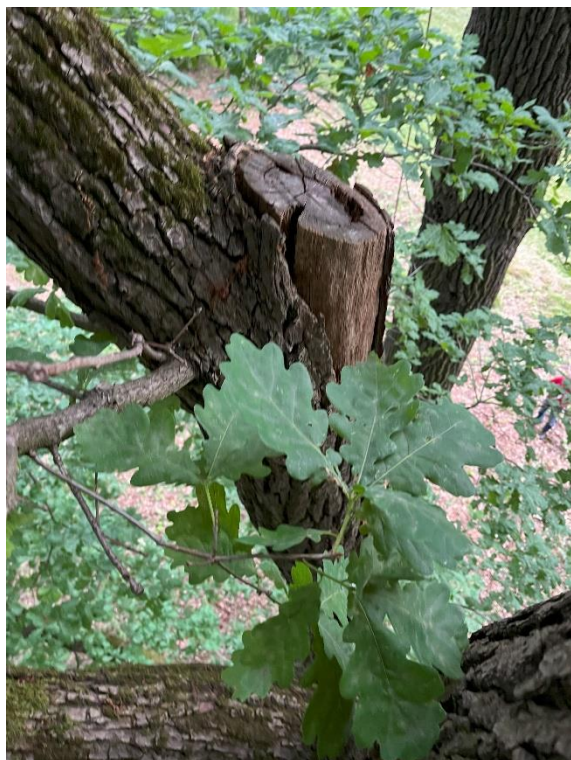
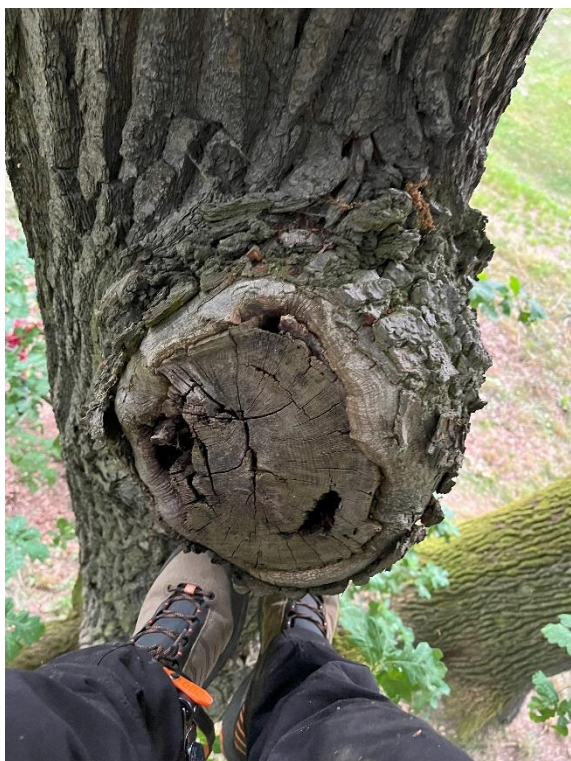
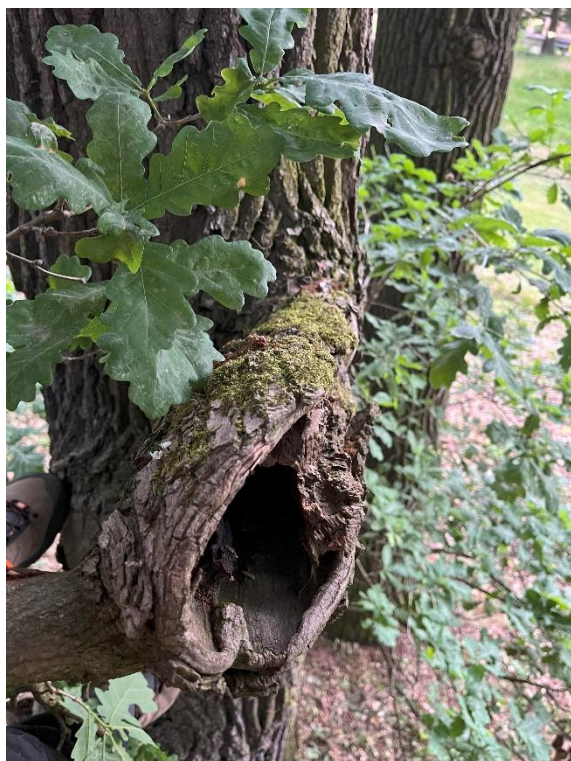
Rany i ubytki w pniu i konarach

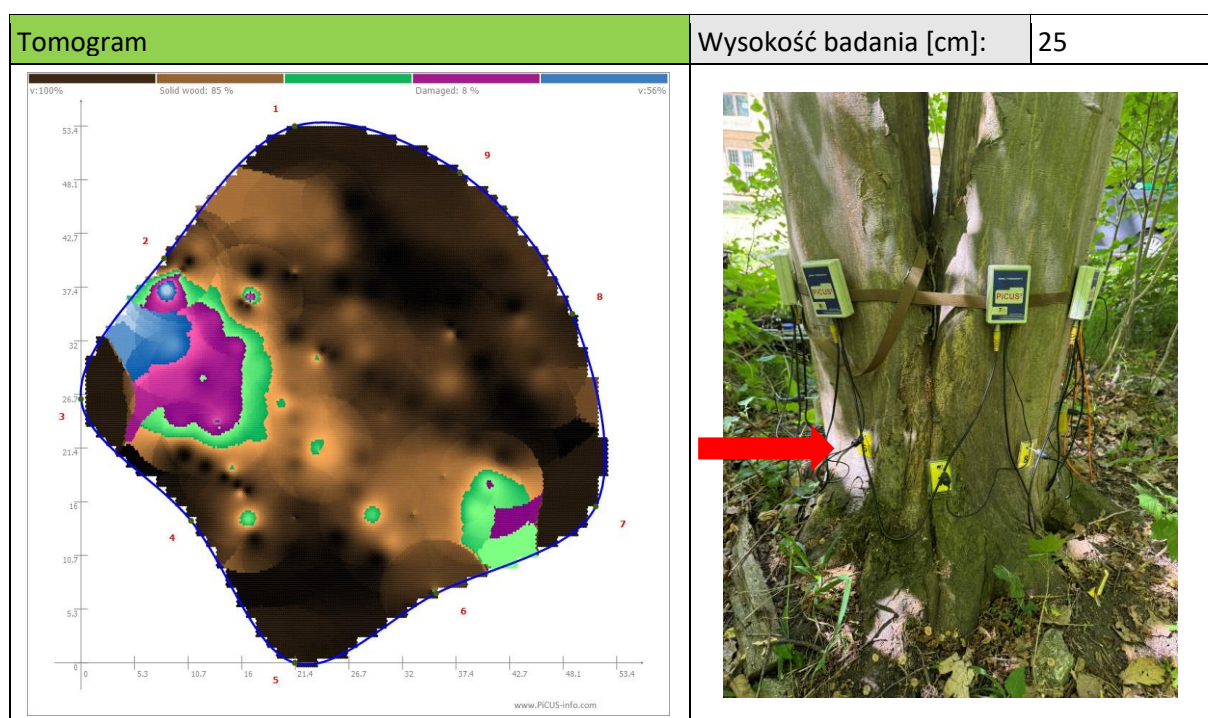
3.77.2 Badanie stanu pnia z zastosowaniem tomografu sonicznego

Procentowy udział drewna zdrowego / uszkodzonego:		
	Udział drewna zdrowego: (kolor czarny i brązowy na tomogramie)	85 %
	Udział drewna uszkodzonego: (kolor różowy i błękitny na tomogramie)	8 %
	Udział drewna o obniżonej wytrzymałości: (kolor zielony na tomogramie)	7 %
