DOKUMENTACJA DENDROLOGICZNA

dla drzew rosnących w zabytkowym parku
wpisanym do rejestru zabytków pod nr 832/64
z 21.04.1964r. oraz P-25/57 z 20.12.1957r.
na działce 371/9 będącego w użytkowaniu
Zespołu Szkół nr 3 im. Mikołaja Reja
w Kędzierzynie - Koźlu

Data opracowania: czerwiec 2024 r.

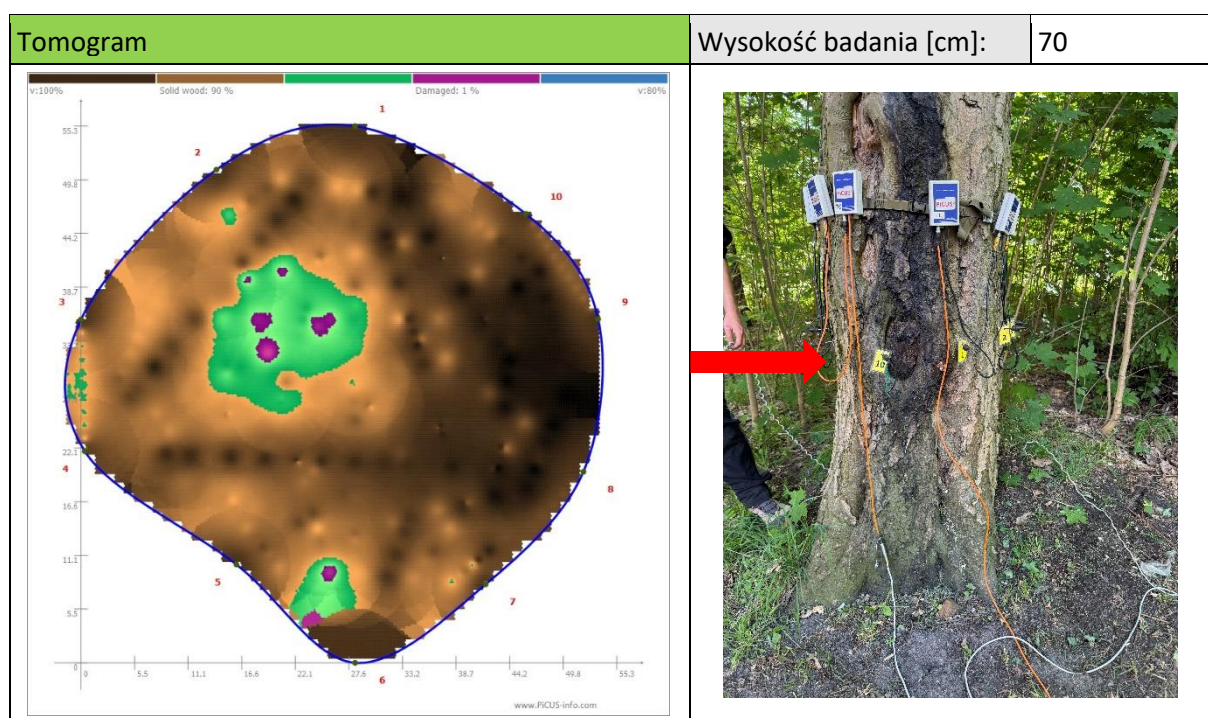
3.79.2 Badanie stanu pnia z zastosowaniem tomografu sonicznego

Procentowy udział drewna zdrowego / uszkodzonego:		
	Udział drewna zdrowego: (kolor czarny i brązowy na tomogramie)	90 %
	Udział drewna uszkodzonego: (kolor różowy i błękitny na tomogramie)	1 %
	Udział drewna o obniżonej wytrzymałości: (kolor zielony na tomogramie)	9 %
