DOKUMENTACJA DENDROLOGICZNA

dla drzew rosnących w zabytkowym parku
wpisanym do rejestru zabytków pod nr 832/64
z 21.04.1964r. oraz P-25/57 z 20.12.1957r.
na działce 371/9 będącego w użytkowaniu
Zespołu Szkół nr 3 im. Mikołaja Reja
w Kędzierzynie - Koźlu

Data opracowania: czerwiec 2024 r.

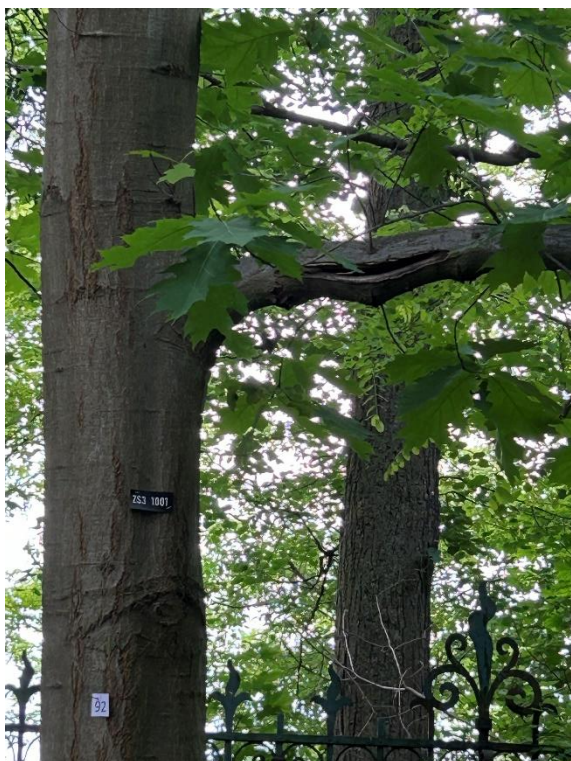
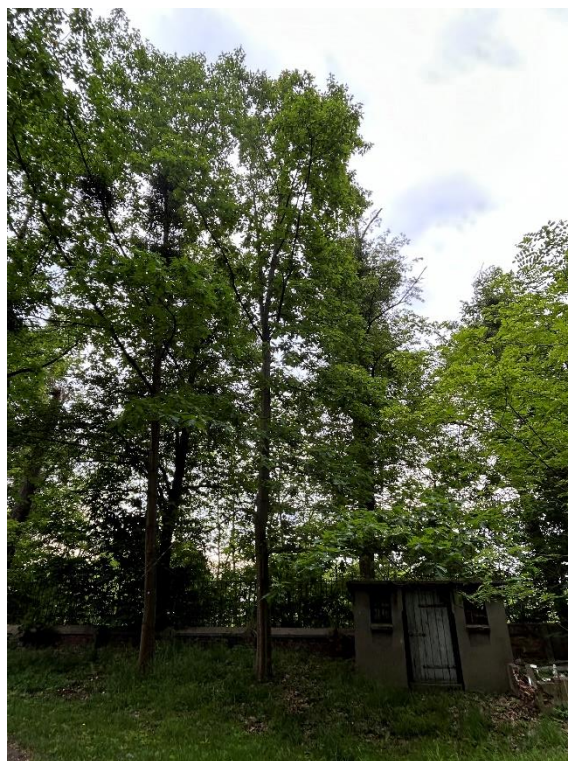
3.1.1 Dokumentacja fotograficzna

Drzewo nr 92		Nr działki: 371/9		diagnostyka: <input type="checkbox"/> tomograf <input type="checkbox"/> elasto-inklino <input type="checkbox"/> inspekcja korony					
Lp.	92	Nr inw.	1	Gatunek dąb czerwony - <i>Quercus rubra</i>					
Obwód	109	ø kor	7	H	21	H 1 gał	3	Wiek szacunk.	35-40
wychylenie	.°	naturalne		witalność		0	1	2	3
KORONA	ilość przewodników		1	rozw. V	-	 			2
posusz	5%	defoliacja	%	szkodniki					
ubytki/wyłamania		rozszczepiona gałąź			inne	korona asymetryczna; kolizja z dachem			
PIEŃ	wielopniowość			rozw. V		rozwidlenie V z pęknięciem			
uszkodzenia					wady				
ubytki					inne				
SZYJA KORZENIOWA		ubytki				wady			
uszkodzenia					inne				
STAN	zdrowe	✗	lekko uszkodzone			silnie uszkodz.			
Zabiegi wykonane		CPS		KK		Rh		Wz	
TOMOGRAF 1	H montażu	-	Obwód	-	2	H montażu	-	Obwód	-
Tomo 1	drewno zdrowe	%	drewno uszkodzone	%	drewno pośrednie	%			
Tomo 2	drewno zdrowe	%	drewno uszkodzone	%	drewno pośrednie	%

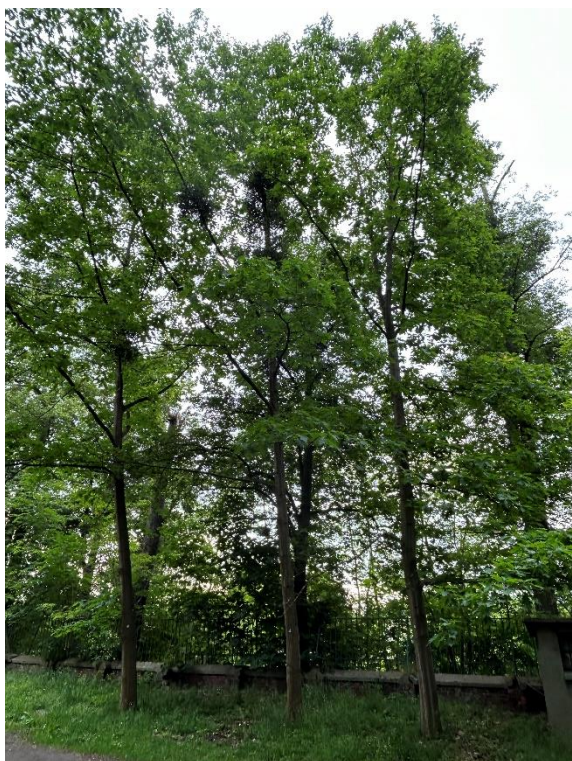
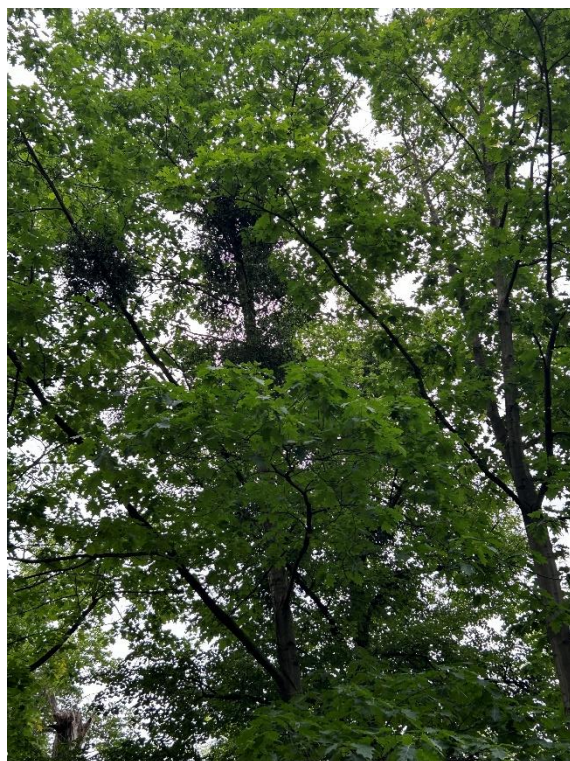
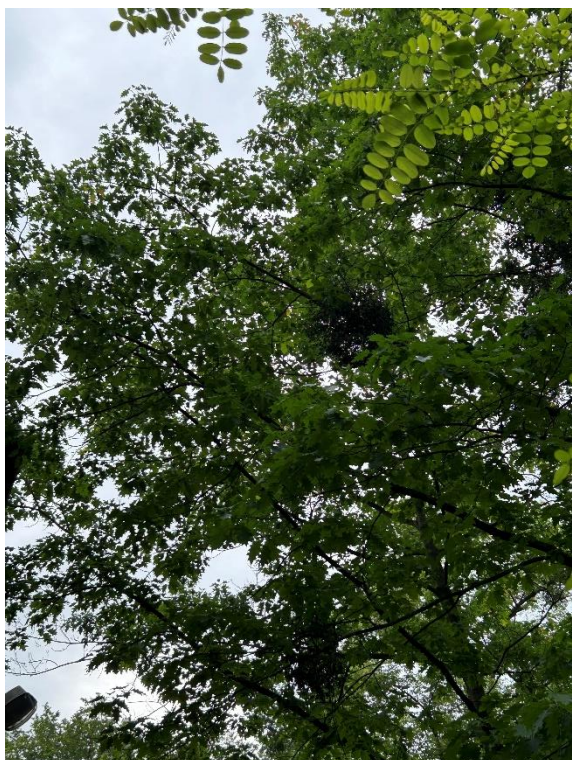
3.2.1 Dokumentacja fotograficzna

Drzewo nr 93		Nr działki: 371/9		diagnostyka: <input type="checkbox"/> tomograf <input type="checkbox"/> elasto-inklino <input type="checkbox"/> inspekcja korony					
Lp.	93	Nr inw.	2	Gatunek	dąb czerwony - <i>Quercus rubra</i>				
Obwód	103	ø kor	11	H	22	H 1 gał	7	Wiek szacunk.	35-40
wychylenie	10.°	naturalne	✗	witalność		0	1	2	3
KORONA	ilość przewodników		1	rozw. V

3
posusz	5%	defoliacja	%	szkodniki	jemioła				
ubytki/wyłamania					inne	korona asymetryczna; kolizja z dachem			
PIEŃ	wielopniowość		1	rozw. V	rozwidlenie V z pęknięciem				
uszkodzenia					wady				
ubytki					inne				
SZYJA KORZENIOWA		ubytki				wady			
uszkodzenia					inne				
STAN	zdrowe	lekko uszkodzone				silnie uszkodz.			
Zabiegi wykonane		CPS		KK		Rh		Wz	
TOMOGRAF 1	H montażu	-	Obwód	-	2	H montażu	-	Obwód	-
Tomo 1	drewno zdrowe	%	drewno uszkodzone	%	drewno pośrednie	%			
Tomo 2	drewno zdrowe	%	drewno uszkodzone	%	drewno pośrednie	%

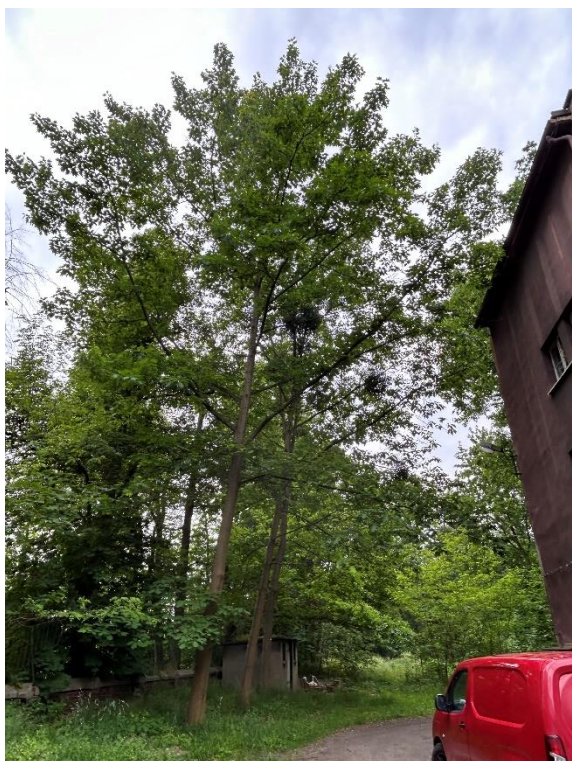
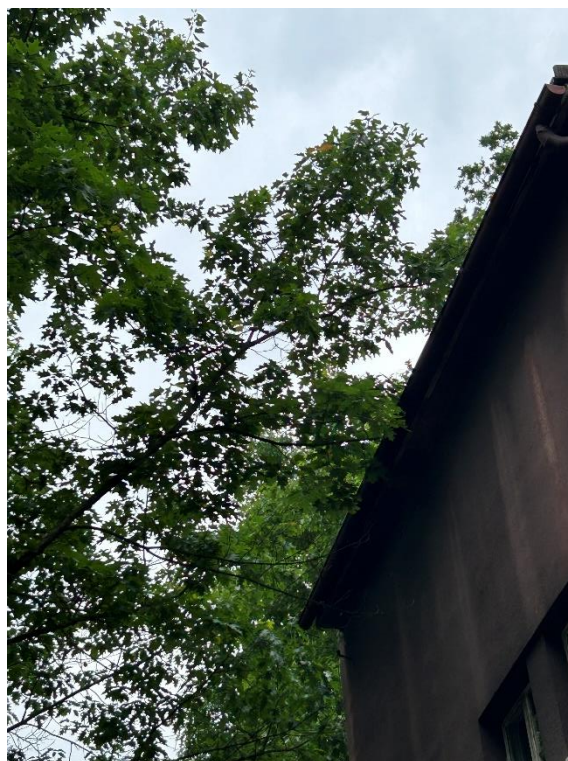
3.3.1 Dokumentacja fotograficzna

Drzewo nr 94		Nr działki: 371/9		diagnostyka: <input type="checkbox"/> tomograf <input type="checkbox"/> elasto-inklino <input type="checkbox"/> inspekcja korony					
Lp.	94	Nr inw.	3	Gatunek	dąb czerwony - <i>Quercus rubra</i>				
Obwód	116	Ø kor	8	H	22	H 1 gał	6	Wiek szacunk.	35-40
wychylenie	10 °	naturalne	✗	witalność		0	1	2	3
KORONA	ilość przewodników		1	rozw. V

3
posusz	5%	defoliacja	%	szkodniki					
ubytki/wyłamania					inne	korona asymetryczna; kolizja z dachem			
PIEŃ	wielopniowość			rozw. V	rozwidlenie V z pęknięciem				
uszkodzenia					wady				
ubytki					inne				
SZYJA KORZENIOWA		ubytki				wady			
uszkodzenia					inne				
STAN	zdrowe	✗	lekko uszkodzone		silnie uszkodz.				
Zabiegi wykonane		CPS		KK		Rh		Wz	
TOMOGRAF 1	H montażu	-	Obwód	-	2	H montażu	-	Obwód	-
Tomo 1	drewno zdrowe		%	drewno uszkodzone		%	drewno pośrednie		%
Tomo 2	drewno zdrowe		%	drewno uszkodzone		%	drewno pośrednie		%

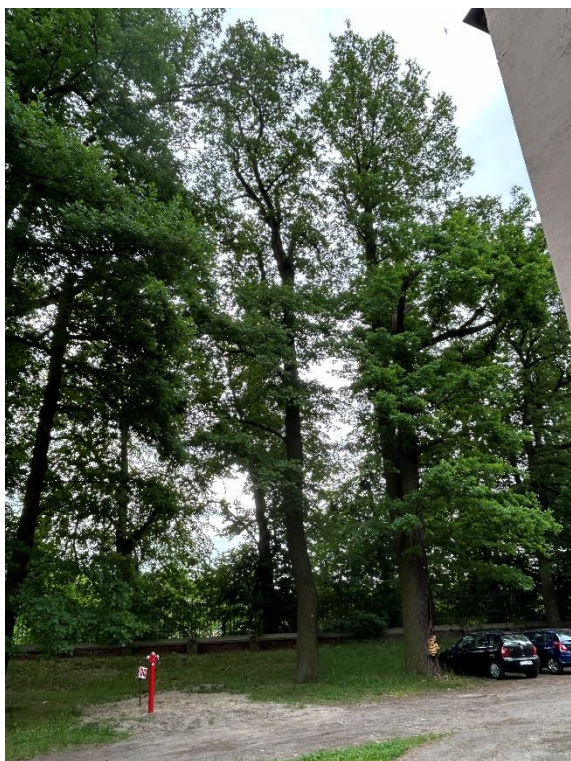
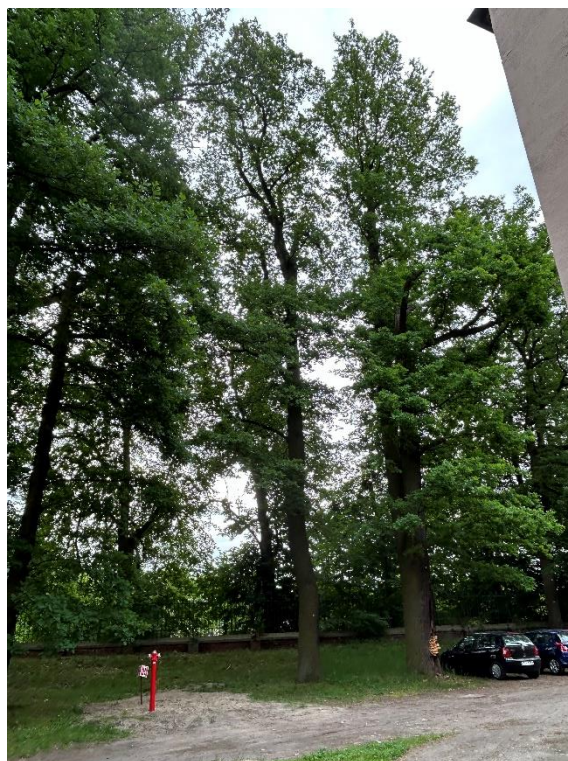
3.4.1 Dokumentacja fotograficzna

Drzewo nr 95		Nr działki: 371/9		diagnostyka: <input type="checkbox"/> tomograf <input type="checkbox"/> elasto-inklino <input type="checkbox"/> inspekcja korony					
Lp.	95	Nr inw.	7	Gatunek dąb szypułkowy – <i>Quercus robur</i>					
Obwód	243	ø kor	9	H	29	H 1 gał	7	Wiek szacunk.	145-155
wychylenie	.°	naturalne		witalność		0	1 → 2		3
KORONA	ilość przewodników		1	rozw. V

2
posusz	5%	defoliacja	%	szkodniki					
ubytki/wyłamania					inne				
PIEŃ	wielopniowość			rozw. V		rozwidlenie V z pęknięciem			
uszkodzenia					wady				
ubytki					inne		lekko S-owaty		
SZYJA KORZENIOWA		ubytki				wady			
uszkodzenia					inne				
STAN	zdrowe		lekko uszkodzone		✗	silnie uszkodz.			
Zabiegi wykonane		CPS	✗	KK		Rh		Wz	
TOMOGRAF 1	H montażu	-	Obwód	-	2	H montażu	-	Obwód	-
Tomo 1	drewno zdrowe		%	drewno uszkodzone		%	drewno pośrednie		%
Tomo 2	drewno zdrowe		%	drewno uszkodzone		%	drewno pośrednie		%
Elasto Inclino		H montażu na pniu			Odległość		H zaczepu

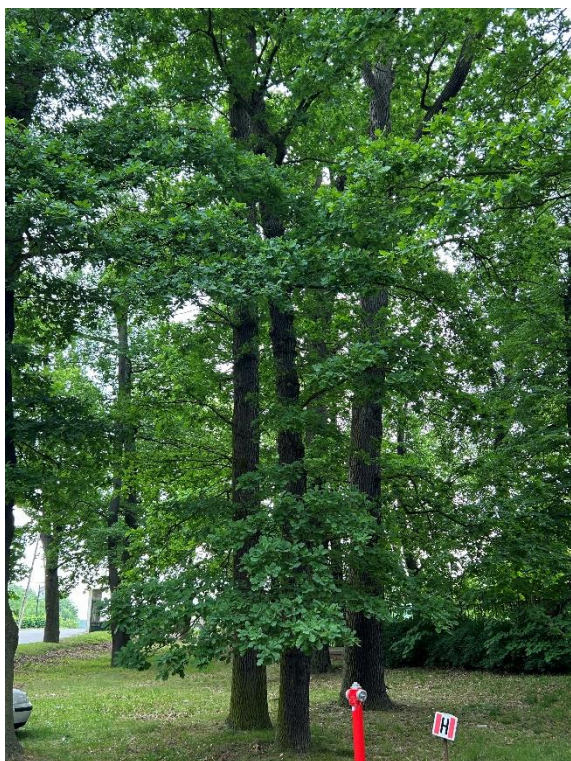
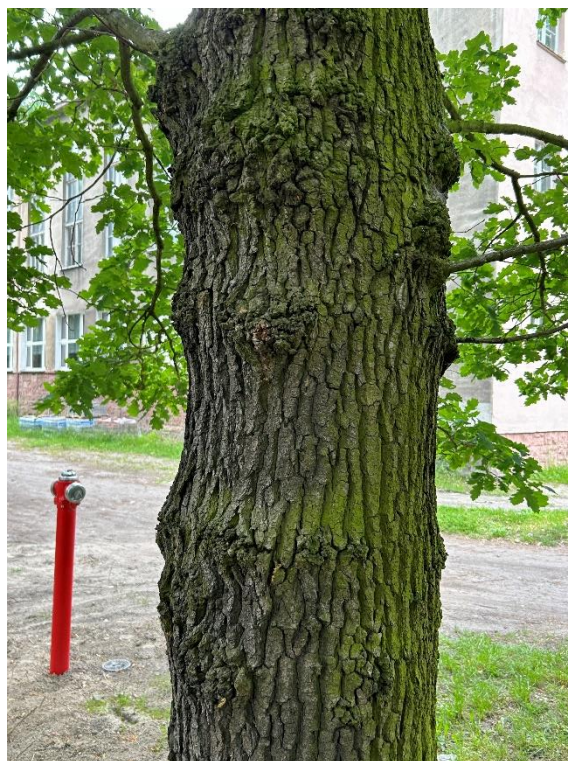
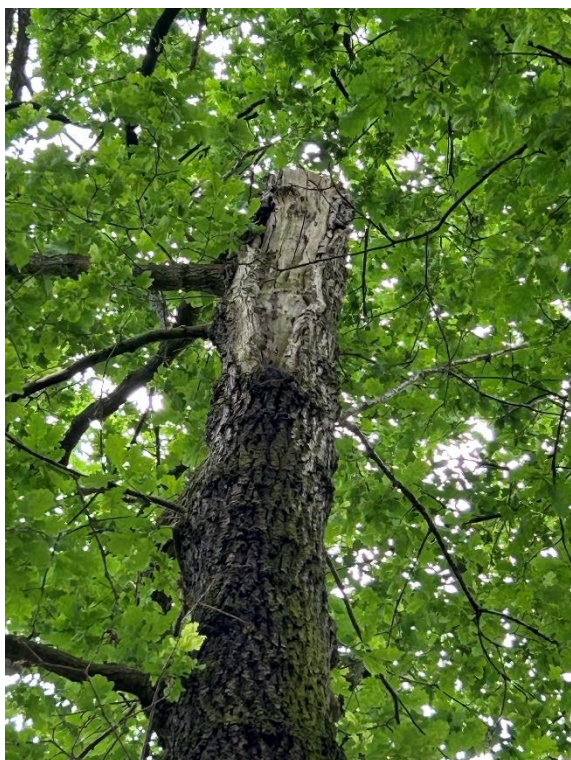
3.5.1 Dokumentacja fotograficzna

Drzewo nr 96		Nr działki: 371/9		diagnostyka: <input type="checkbox"/> tomograf <input type="checkbox"/> elasto-inklino <input type="checkbox"/> inspekcja korony					
Lp.	96	Nr inw.	8	Gatunek	dąb szypułkowy – <i>Quercus robur</i>				
Obwód	153	Ø kor	4	H	12	H 1 gał	2	Wiek szacunk.	85-90
wychylenie	°	naturalne		witalność		0	1	2	3
KORONA	ilość przewodników		1	rozw. V		 			3
posusz	5%	defoliacja	%	szkodniki					
ubytki/wyłamania					inne	asymetryczna po redukcji			
PIEŃ	wielopniowość			rozw. V		rozwidlenie V z pęknięciem			
uszkodzenia		duża rana na górze pnia			wady	guzy i pędy odroślowe			
ubytki					inne	niski pień po ogłowieniu			
SZYJA KORZENIOWA		ubytki			wady				
uszkodzenia					inne				
STAN	zdrowe		lekko uszkodzone		✗	silnie uszkodz.			
Zabiegi wykonane		CPS		KK		Rh	✗	Wz	
TOMOGRAF 1	H montażu	-	Obwód	-	2	H montaż	-	Obwód	-
Tomo 1	drewno zdrowe		%	drewno uszkodzone		%	drewno pośrednie		%
Tomo 2	drewno zdrowe		%	drewno uszkodzone		%	drewno pośrednie		%

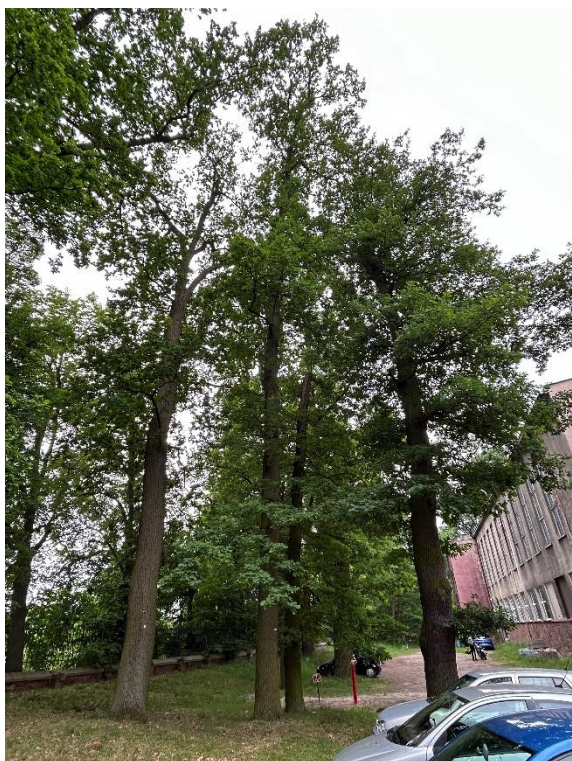
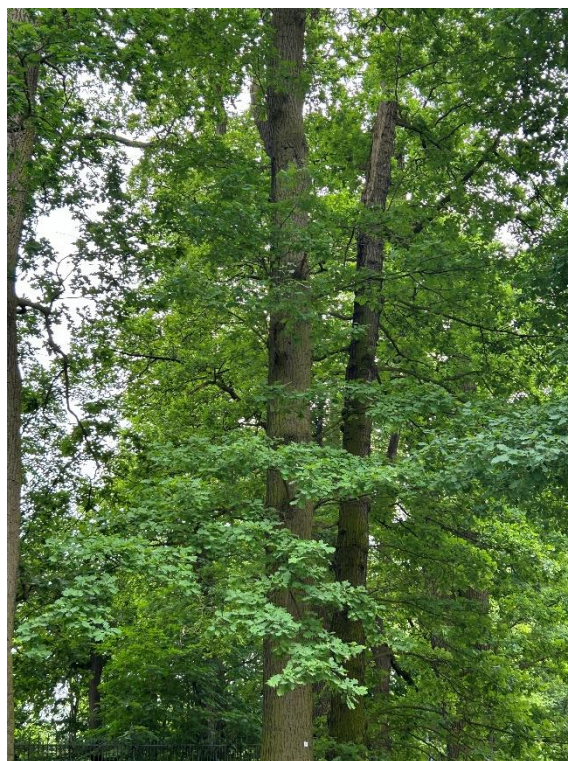
3.6.1 Dokumentacja fotograficzna

Drzewo nr 97		Nr działki: 371/9		diagnostyka: <input type="checkbox"/> tomograf <input type="checkbox"/> elasto-inklino <input type="checkbox"/> inspekcja korony					
Lp.	97	Nr inw.	9	Gatunek dąb szypułkowy – <i>Quercus robur</i>					
Obwód	190	Ø kor	8	H	33	H 1 gał	4	Wiek szacunk.	110-115
wychylenie	.°	naturalne		witalność		0	1 → 2		3
KORONA	ilość przewodników		1	rozw. V

2
posusz	5%	defoliacja	%	szkodniki					
ubytki/wyłamania					inne	pędy odroślowe			
PIEŃ	wielopniowość			rozw. V		rozwidlenie V z pęknięciem			
uszkodzenia					wady				
ubytki					inne				
SZYJA KORZENIOWA		ubytki			wady				
uszkodzenia					inne				
STAN	zdrowe		lekko uszkodzone	✗	silnie uszkodz.				
Zabiegi wykonane		CPS	✗	KK		Rh		Wz	
TOMOGRAF 1	H montażu	-	Obwód	-	2	H montażu	-	Obwód	-
Tomo 1	drewno zdrowe		%	drewno uszkodzone		%	drewno pośrednie		%
Tomo 2	drewno zdrowe		%	drewno uszkodzone		%	drewno pośrednie		%
Elasto Inclino		H montażu na pniu			Odległość		H zaczepu

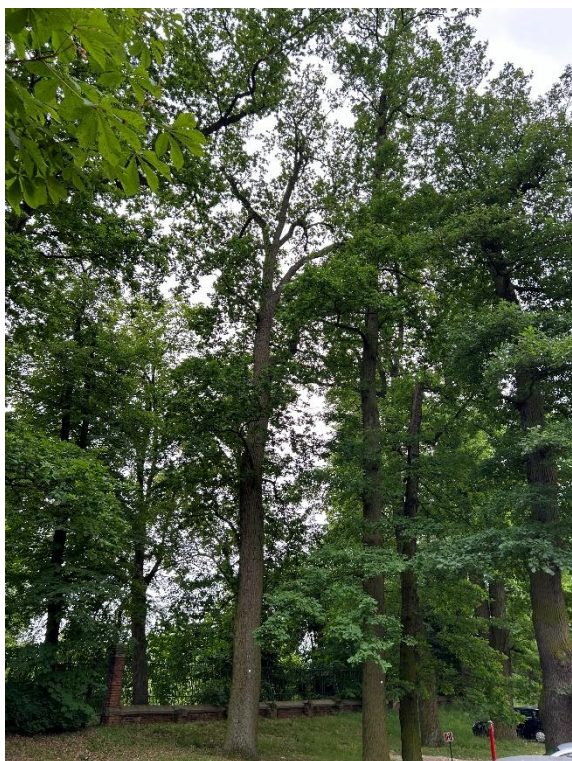
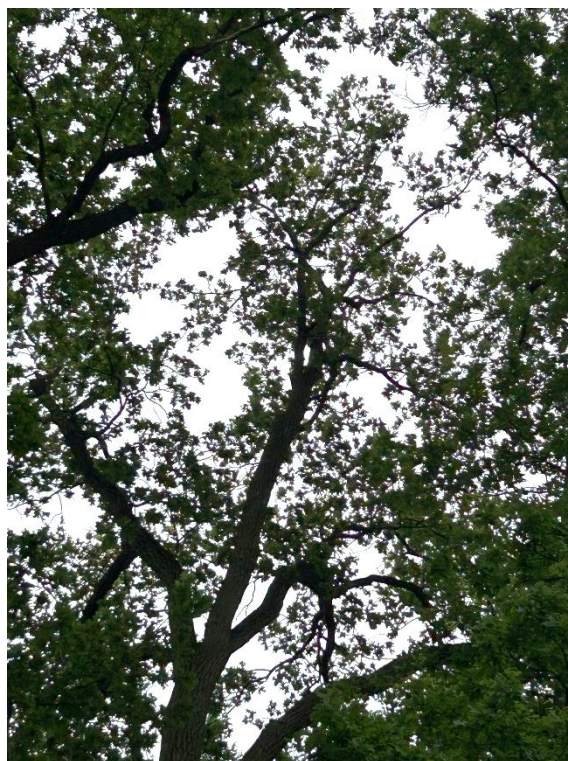
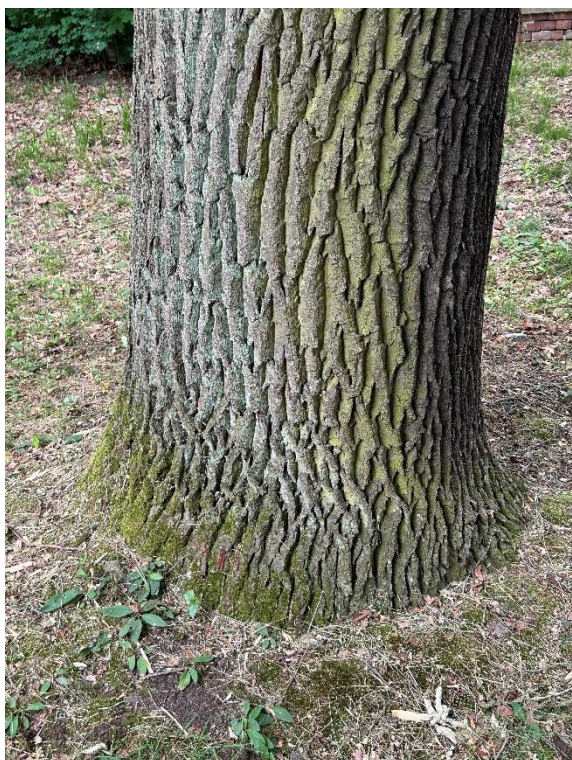
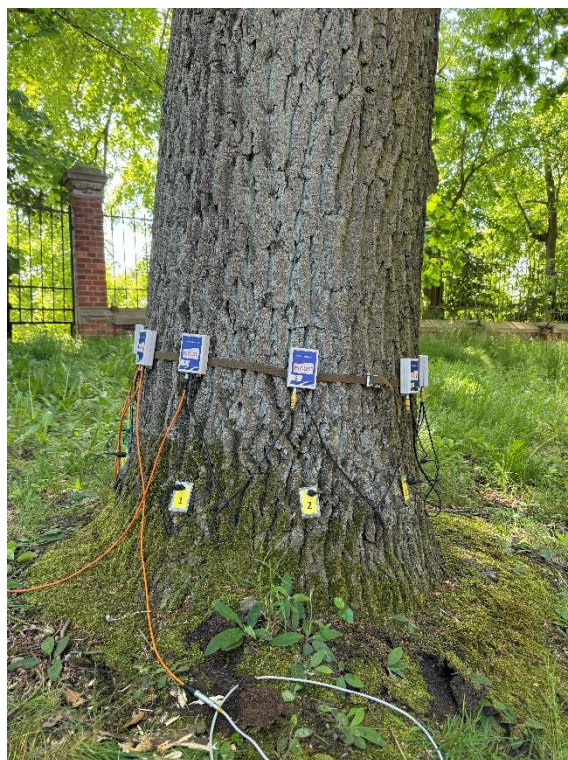
3.7.1 Dokumentacja fotograficzna

Drzewo nr 98		Nr działki: 371/9		<input checked="" type="checkbox"/> tomograf <input type="checkbox"/> elasto - inklino <input type="checkbox"/> inspekcja korony					
Lp.	98	Nr inw.	11	Gatunek	dąb szypułkowy – <i>Quercus robur</i>				
Obwód	259	Ø kor	10	H	29	H 1 gał	5	Wiek szacunk.	155-165
wychylenie	°	naturalne		witalność		0	1	2	3
KORONA	ilość przewodników		2	rozw. V

3
posusz	10%	defoliacja	%	szkodniki					
ubytki/wyłamania					inne				
PIEŃ	wielopniowość			rozw. V		rozwidlenie V z pęknięciem			
uszkodzenia					wady				
ubytki					inne				
SZYJA KORZENIOWA		ubytki			wady	nabrzmiała			
uszkodzenia					inne				
STAN	zdrowe			lekko uszkodzone		silnie uszkodz.		✗	
Zabiegi wykonane		CPS	✗	KK	✗	Rh		Wz	
TOMOGRAF 1	H montażu	0,2 m	Obwód	298	2	H montaż	-	Obwód	-
Tomo 1	drewno zdrowe		97%	drewno uszkodzone		0%	drewno pośrednie		3%
Tomo 2	drewno zdrowe		-	drewno uszkodzone		-	drewno pośrednie		-
Elasto Inclino		H montażu na pniu			Odległość		H zaczepu

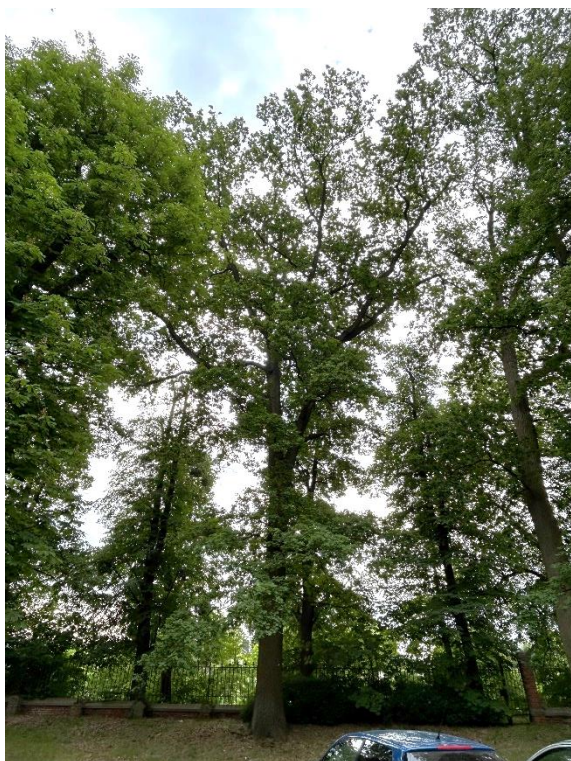
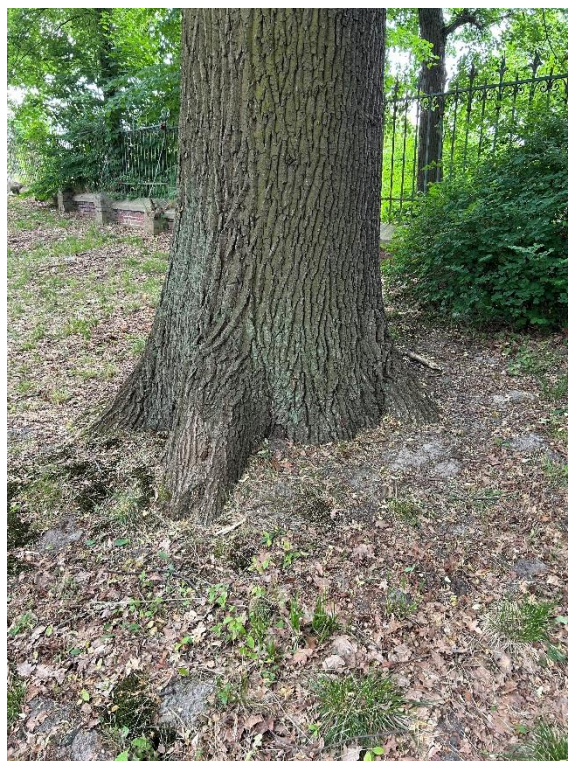
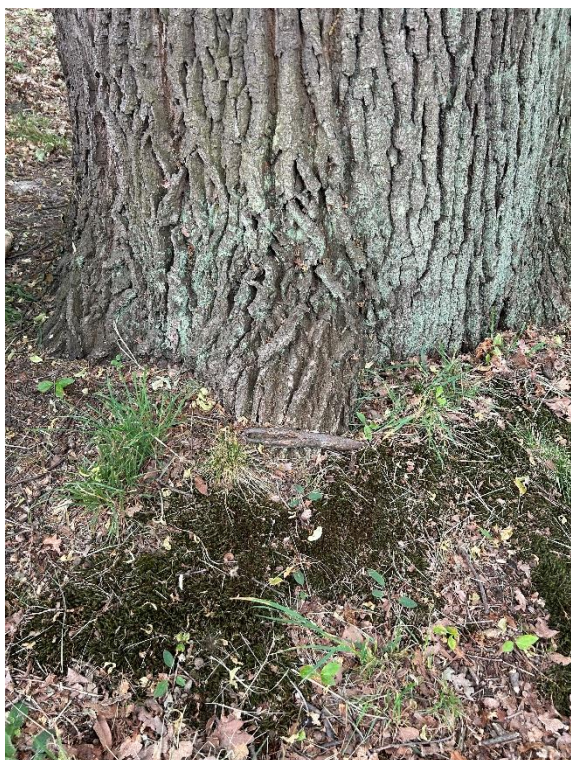
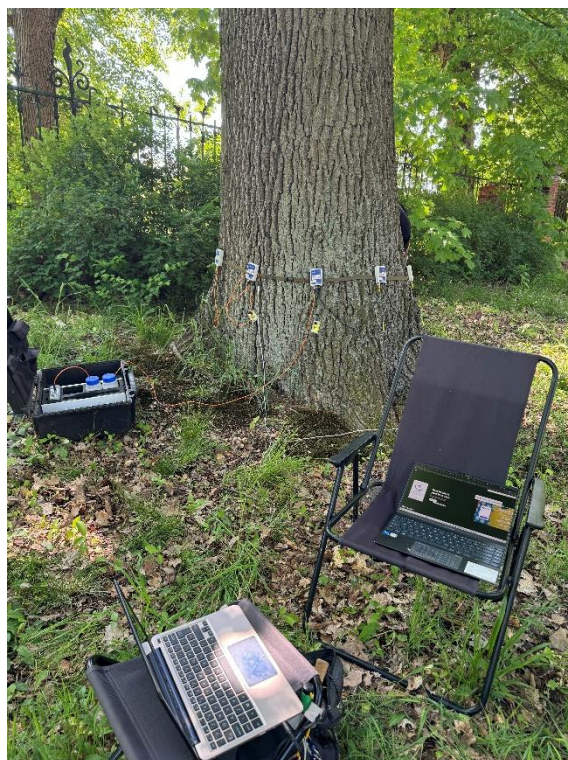
3.8.1 Dokumentacja fotograficzna

3
posusz	5%	defoliacja	%	szkodniki					
ubytki/wyłamania					inne				
PIEŃ	wielopniowość			rozw. V		rozwidlenie V z pęknięciem			
uszkodzenia					wady				
ubytki					inne				
SZYJA KORZENIOWA		ubytki				wady			
uszkodzenia					inne		nabrzmiała		
STAN	zdrowe		lekko uszkodzone		✗	silnie uszkodz.			
Zabiegi wykonane		CPS	✗	KK		Rh		Wz	
TOMOGRAF 1	H montażu	0,5 m	Obwód	410	2	H montażu	-	Obwód	-
Tomo 1	drewno zdrowe		100%	drewno uszkodzone		0%	drewno pośrednie		0
Tomo 2	drewno zdrowe		-	drewno uszkodzone		-	drewno pośrednie		-
Elasto Inclino		H montażu na pniu			Odległość		H zaczepu

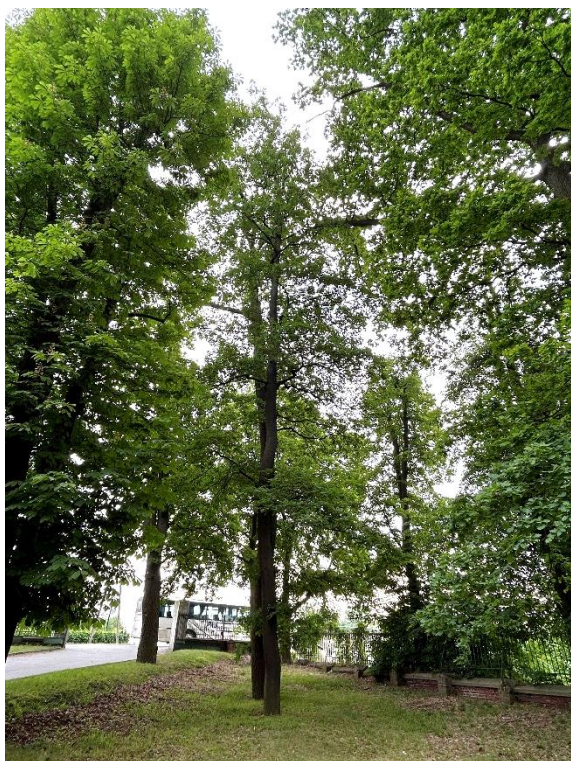
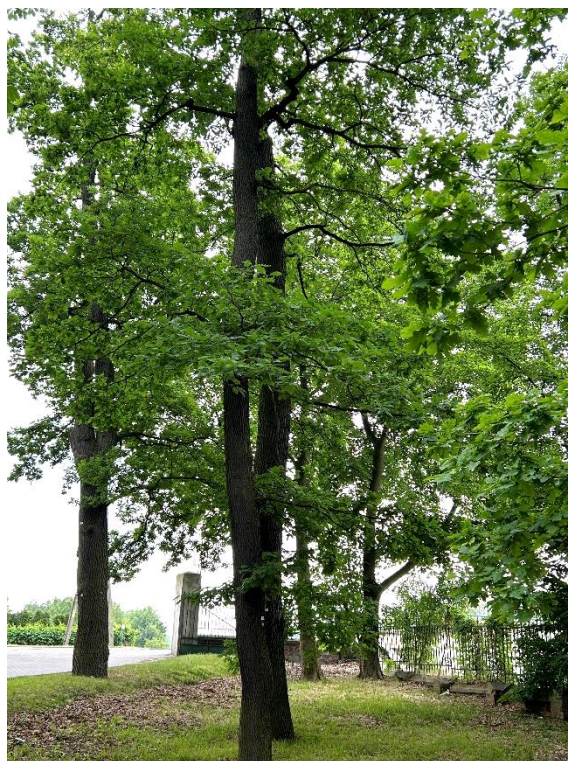
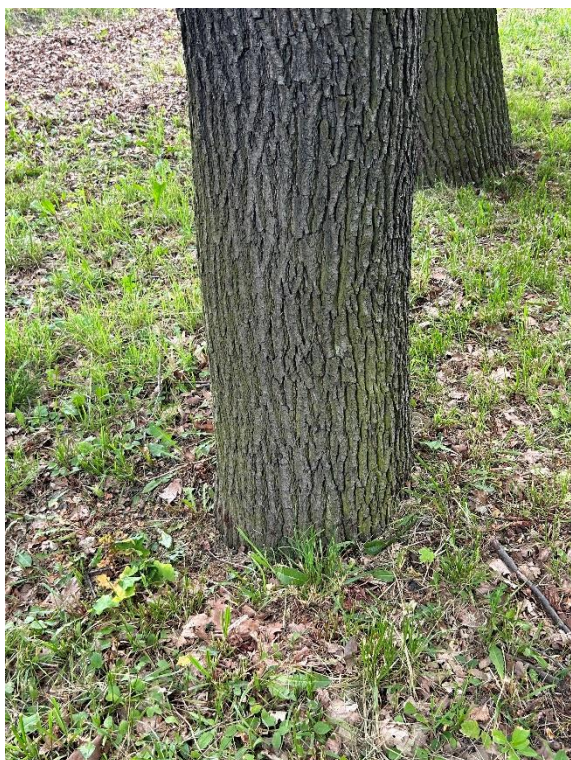
3.9.1 Dokumentacja fotograficzna

2
posusz	5%	defoliacja	%	szkodniki					
ubytki/wyłamania					inne	przygłuszona			
PIEŃ	wielopniowość			rozw. V	rozwidlenie V z pęknięciem				
uszkodzenia					wady				
ubytki					inne	lekko S-owaty			
SZYJA KORZENIOWA		ubytki				wady			
uszkodzenia					inne	zasypana			
STAN	zdrowe			lekko uszkodzone	✗	silnie uszkodz.			
Zabiegi wykonane		CPS	✗	KK		Rh		Wz	
TOMOGRAF 1	H montażu	-	Obwód	-	2	H montaż	-	Obwód	-
Tomo 1	drewno zdrowe	%	drewno uszkodzone	%	drewno pośrednie	%			
Tomo 2	drewno zdrowe	%	drewno uszkodzone	%	drewno pośrednie	%			
Elasto Inclino		H montażu na pniu			Odległość		H zaczepu

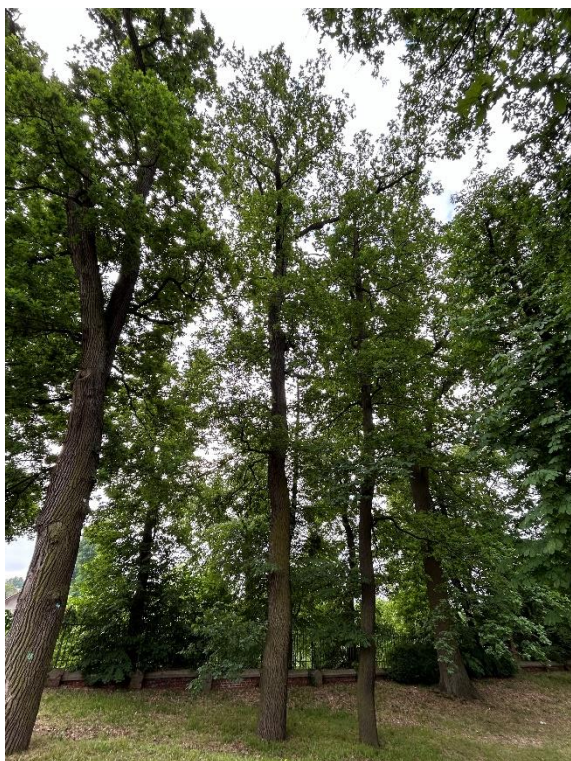
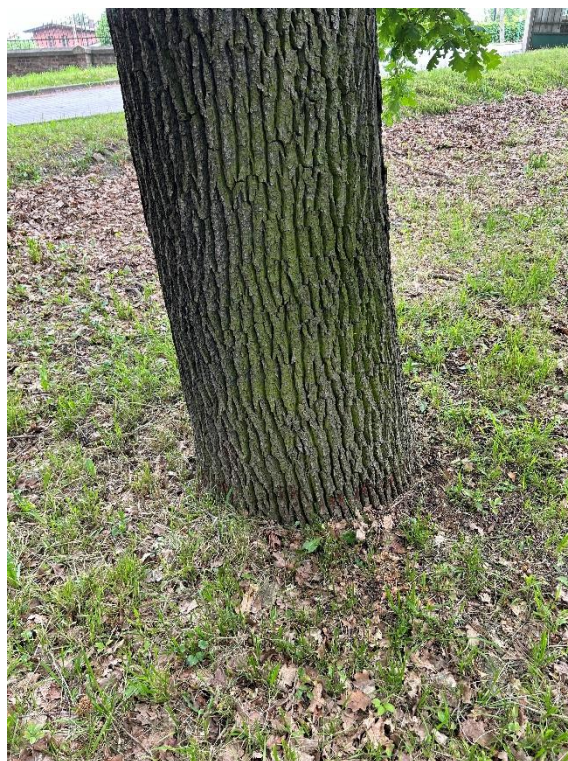
3.10.1 Dokumentacja fotograficzna

Drzewo nr 101		Nr działki: 371/9		<input type="checkbox"/> tomograf <input type="checkbox"/> elasto - inkline <input type="checkbox"/> inspekcja korony					
Lp.	101	Nr inw.	14	Gatunek dąb szypułkowy – <i>Quercus robur</i>					
Obwód	213	Ø kor	8	H	33	H 1 gał	7	Wiek szacunk.	120-125
wychylenie	.°	naturalne		witalność		0	1	2	3
KORONA	ilość przewodników		1	rozw. V		 			3
posusz	5%	defoliacja	%	szkodniki					
ubytki/wyłamania					inne				
PIEŃ	wielopniowość			rozw. V		rozwidlenie V z pęknięciem			
uszkodzenia					wady				
ubytki					inne				
SZYJA KORZENIOWA		ubytki				wady			
uszkodzenia					inne		zasypana		
STAN	zdrowe		lekko uszkodzone		×	silnie uszkodz.			
Zabiegi wykonane		CPS	×	KK	×	Rh		Wz	
TOMOGRAF 1	H montażu	-	Obwód	-	2	H montażu	-	Obwód	-
Tomo 1	drewno zdrowe		%	drewno uszkodzone		%	drewno pośrednie		%
Tomo 2	drewno zdrowe		%	drewno uszkodzone		%	drewno pośrednie		%
Elasto Inclino		H montażu na pniu			Odległość		H zaczepu

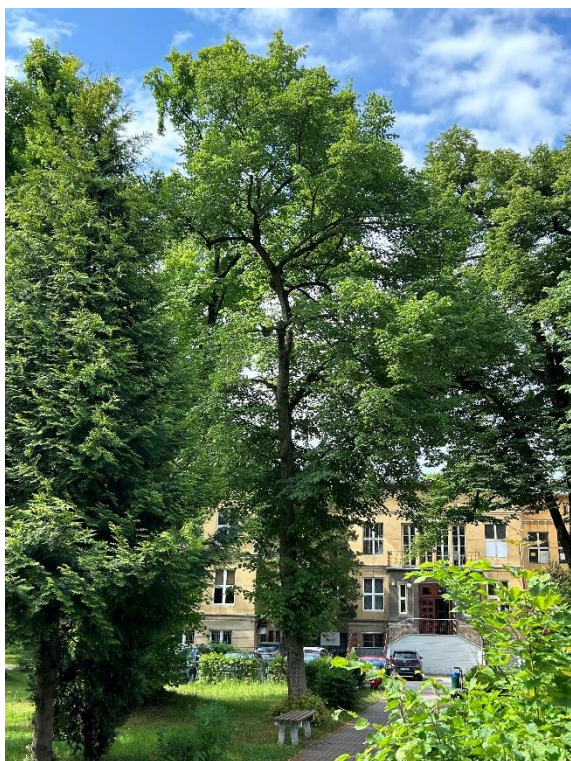
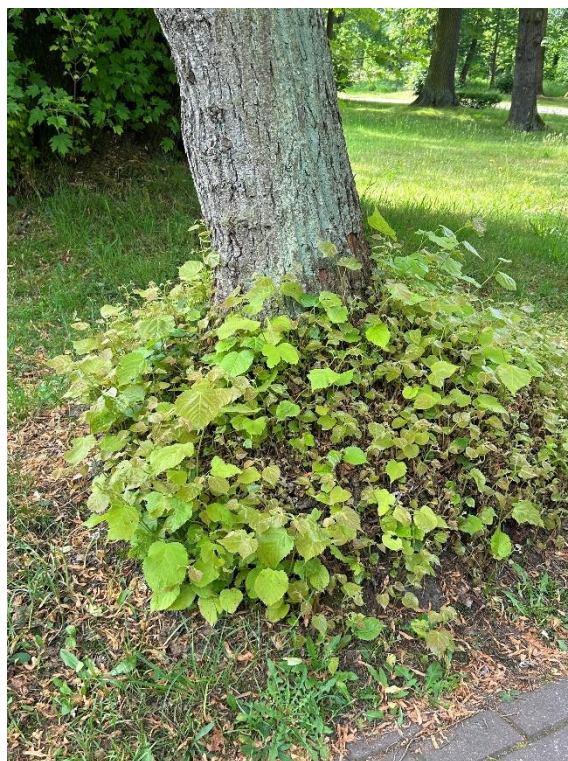
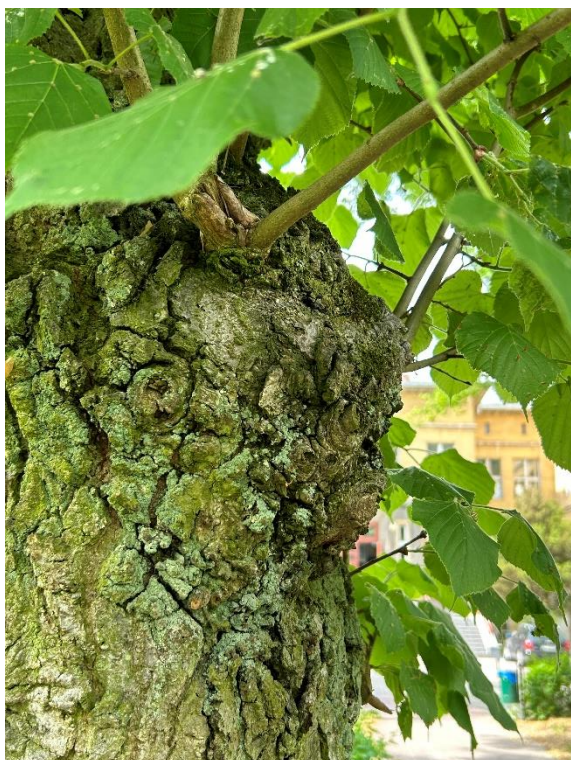
3.11.1 Dokumentacja fotograficzna

Drzewo nr 102		Nr działki: 371/9		<input type="checkbox"/> tomograf <input type="checkbox"/> elasto - inklino <input type="checkbox"/> inspekcja korony					
Lp.	102	Nr inw.	63	Gatunek lipa holenderska – <i>Tilia xeuropaea</i>					
Obwód	116	Ø kor	8	H	13	H 1 gał	5	Wiek szacunk.	40-45
wychylenie	10°	naturalne	✗	witalność		0	1	2	3
KORONA	ilość przewodników		1	rozw. V

3
posusz	%	defoliacja	%	szkodniki					
ubytki/wyłamania					inne	asymetryczna			
PIEŃ	wielopniowość			rozw. V	rozwidlenie V z pęknięciem				
uszkodzenia					wady				
ubytki					inne	pień S-owaty; pędy odrostowe			
SZYJA KORZENIOWA		ubytki				wady	silnie nabrzmią z odrostami		
uszkodzenia					inne				
STAN	zdrowe	✗	lekko uszkodzone				silnie uszkodz.		
Zabiegi wykonane		CPS	✗	KK	✗	Rh		Wz	
TOMOGRAF 1	H montażu	-	Obwód	-	2	H montaż	-	Obwód	-
Tomo 1	drewno zdrowe		%	drewno uszkodzone		%	drewno pośrednie		%
Tomo 2	drewno zdrowe		%	drewno uszkodzone		%	drewno pośrednie		%

Elasto Inclino		H montażu na pniu			Odległość	H zaczepu			
Statyka pnia		Elastometr 1		Wsp.		Elastometr 2		Wsp.	
Nie wykonywano									
Stabilność w gruncie		Inclinometr 1		Wsp.		Inclinometr 2		Wsp.	
Nie wykonywano									
ZAGROŻENIE/STATYKA		znaczne		umiarkow.		znikome		SIA	%
ZALECENIA		CPS		KK		Rh		WYCINKA	
CT	skrajnia		energetyka		budowl.		Wiązania		
inne działania:		systematycznie ciąć pędy odrostowe							
gatunki chronione i gniazda ptaków

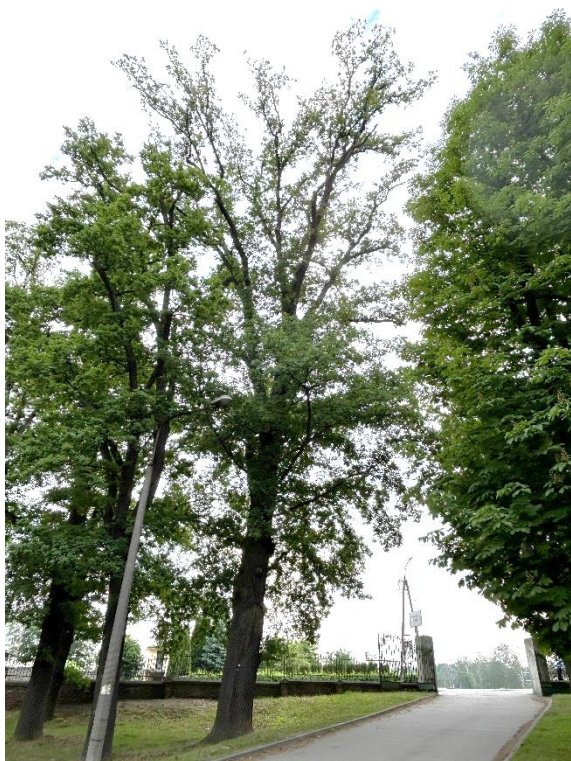
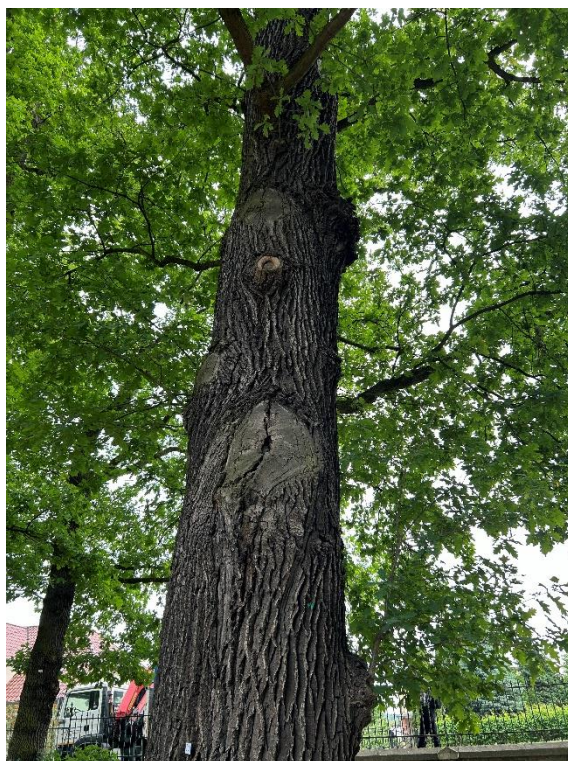
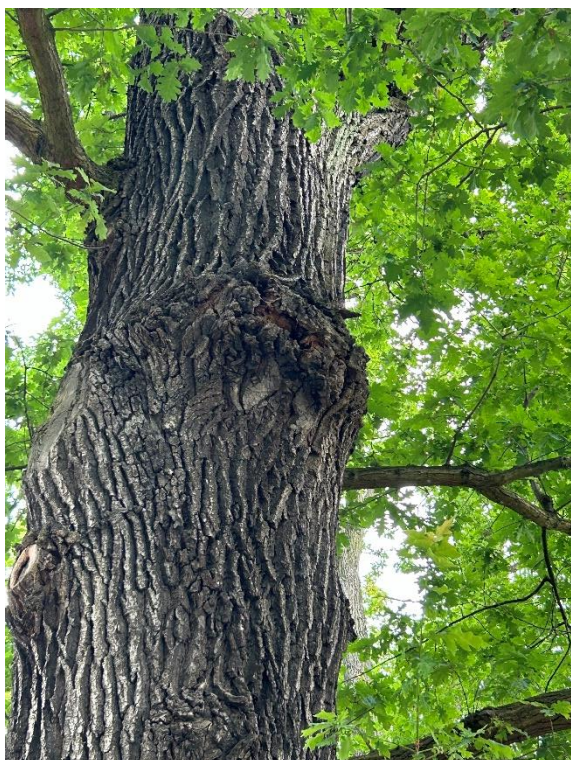
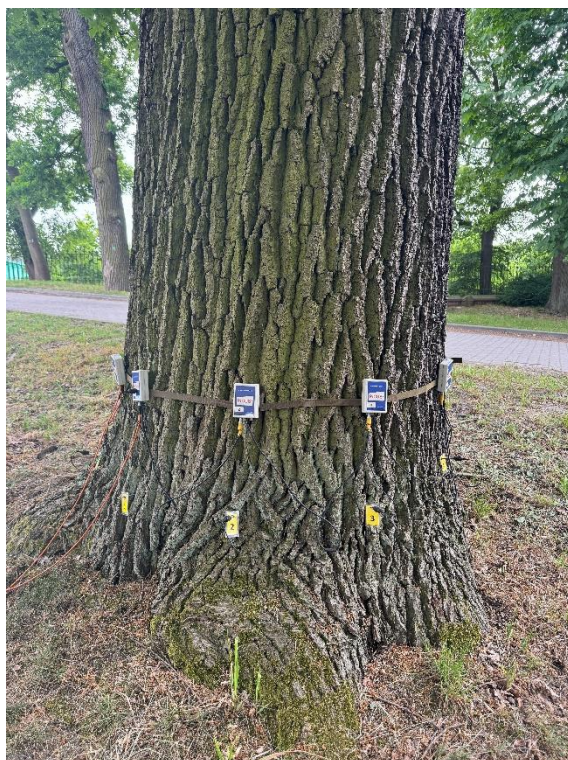
3.12.1 Dokumentacja fotograficzna

Drzewo nr 103		Nr działki: 371/9		<input checked="" type="checkbox"/> tomograf <input type="checkbox"/> elasto - inklino <input type="checkbox"/> inspekcja korony					
Lp.	103	Nr inw.	65	Gatunek	dąb szypułkowy – <i>Quercus robur</i>				
Obwód	331	Ø kor	16	H	32	H 1 gał	4	Wiek szacunk.	200-210
wychylenie	°	naturalne		witalność		0	1	2 → 3	
KORONA	ilość przewodników		2	rozw. V

3
posusz	20%	defoliacja	%	szkodniki					
ubytki/wyłamania					inne				
PIEŃ	wielopniowość		1	rozw. V		rozwidlenie V z pęknięciem			
uszkodzenia					wady				
ubytki					inne	zabliźnione rany; czeczoty			
SZYJA KORZENIOWA		ubytki				wady			
uszkodzenia					inne				
STAN	zdrowe			lekko uszkodzone				silnie uszkodz.	✗
Zabiegi wykonane		CPS		KK	✗	Rh		Wz	
TOMOGRAF 1	H montażu	0,25 m	Obwód	370	2	H montaż	-	Obwód	-
Tomo 1	drewno zdrowe		89%	drewno uszkodzone		7%	drewno pośrednie		4%
Tomo 2	drewno zdrowe		-	drewno uszkodzone		-	drewno pośrednie		-

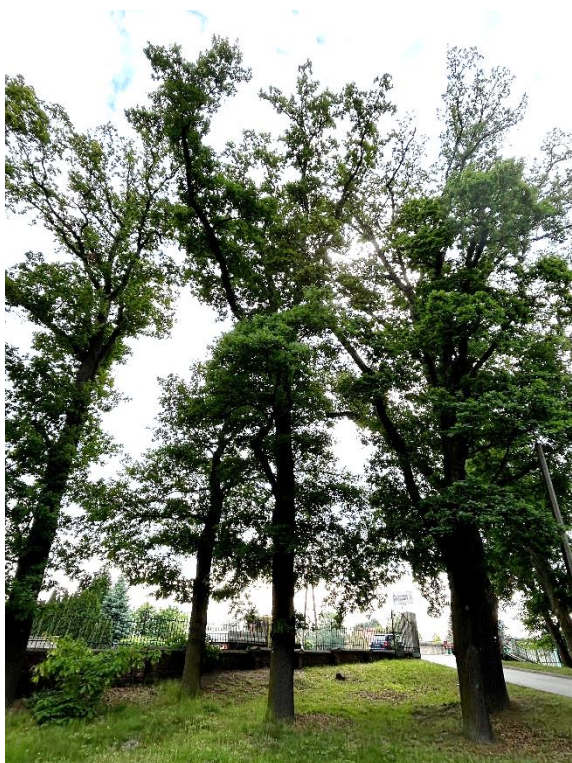
3.13.1 Dokumentacja fotograficzna

3
posusz	10%	defoliacja	%	szkodniki					
ubytki/wyłamania					inne	korona asymetryczna			
PIEŃ	wielopniowość			rozw. V		rozwidlenie V z pęknięciem			
uszkodzenia					wady				
ubytki					inne				
SZYJA KORZENIOWA		ubytki			wady				
uszkodzenia					inne				
STAN	zdrowe		lekko uszkodzone		×	silnie uszkodz.			
Zabiegi wykonane		CPS	×	KK	×	Rh		Wz	
TOMOGRAF 1	H montażu	-	Obwód	-	2	H montaż	-	Obwód	-
Tomo 1	drewno zdrowe	%	drewno uszkodzone		%	drewno pośrednie		%	
Tomo 2	drewno zdrowe	%	drewno uszkodzone		%	drewno pośrednie		%	
Elasto Inclino		H montażu na pniu			Odległość		H zaczepu

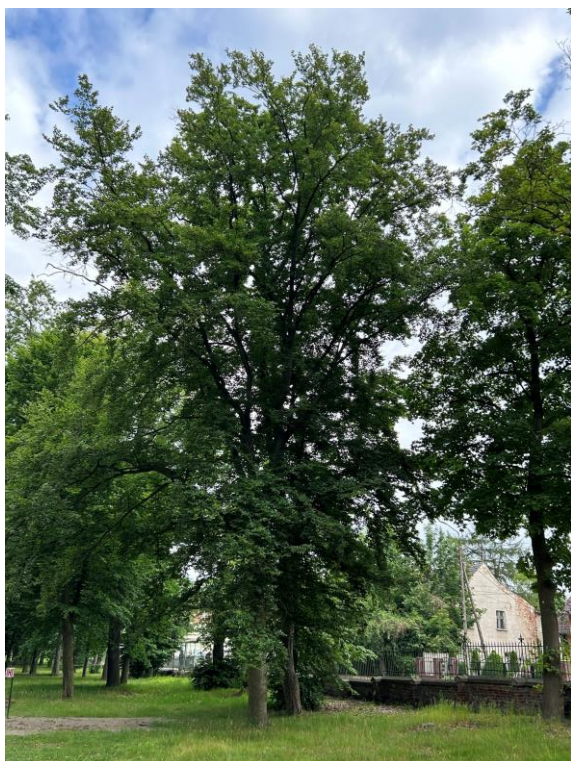
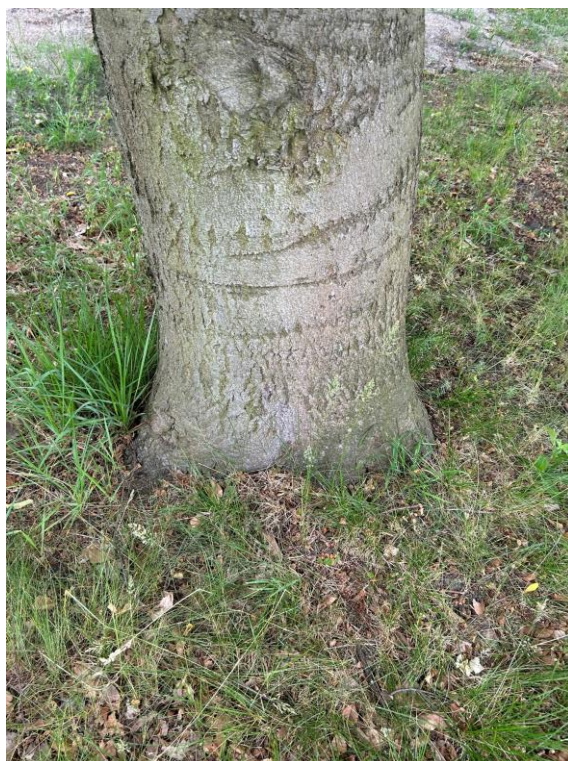
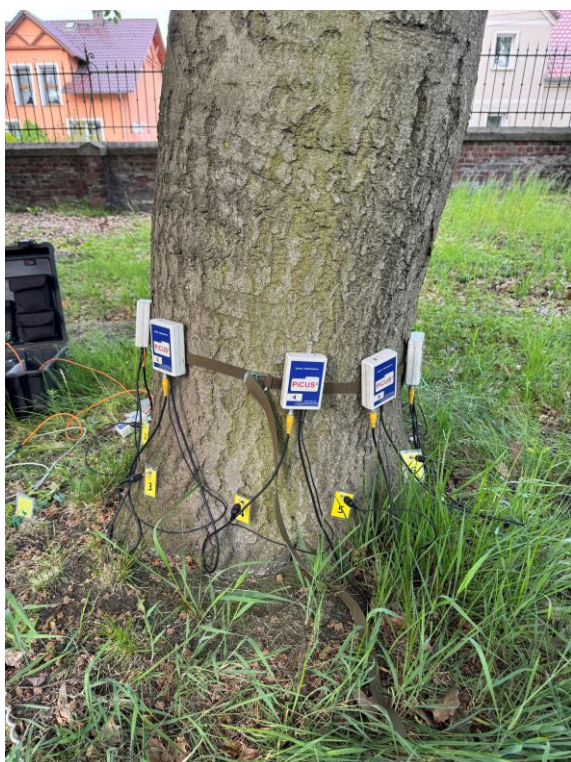
3.14.1 Dokumentacja fotograficzna

Drzewo nr 105		Nr działki: 371/9		<input checked="" type="checkbox"/> tomograf <input type="checkbox"/> elasto - inklino <input type="checkbox"/> inspekcja korony					
Lp.	105	Nr inw.	77	Gatunek	buk pospolity – <i>Fagus sylvatica</i>				
Obwód	160	Ø kor	12	H	23	H 1 gał	4	Wiek szacunk.	65-75
wychylenie	10°	naturalne	✗	witalność		0	1 → 2	3	
KORONA	ilość przewodników		2	rozw. V	Tak

2
posusz	10%	defoliacja	%	szkodniki					
ubytki/wyłamania					inne				
PIEŃ	wielopniowość			rozw. V		rozwidlenie V z pęknięciem			
uszkodzenia					wady				
ubytki					inne				
SZYJA KORZENIOWA		ubytki				wady			
uszkodzenia					inne	lekko nabrzmiała			
STAN	zdrowe		lekko uszkodzone		✗	silnie uszkodz.			
Zabiegi wykonane		CPS	✗	KK		Rh		Wz	
TOMOGRAF 1	H montażu	0,2 m	Obwód	184	2	H montażu		Obwód	
Tomo 1	drewno zdrowe		100	drewno uszkodzone		0%	drewno pośrednie		0%
Tomo 2	drewno zdrowe		-	drewno uszkodzone		-	drewno pośrednie		-

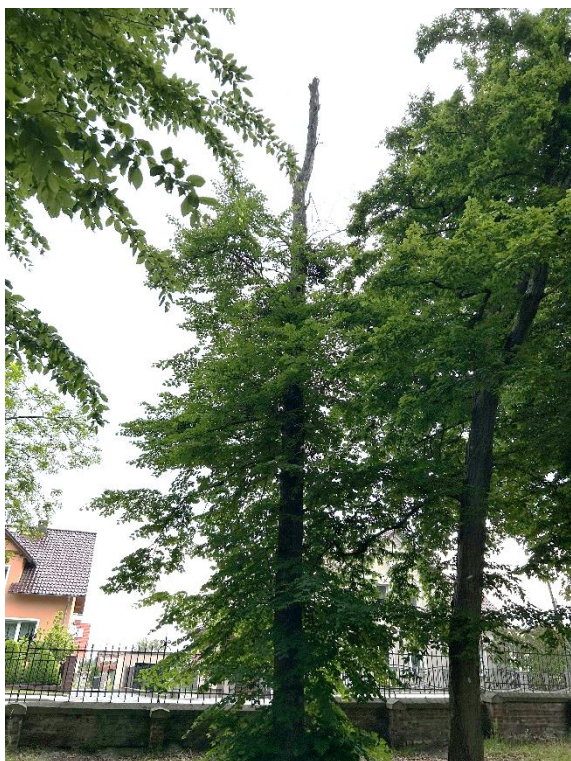
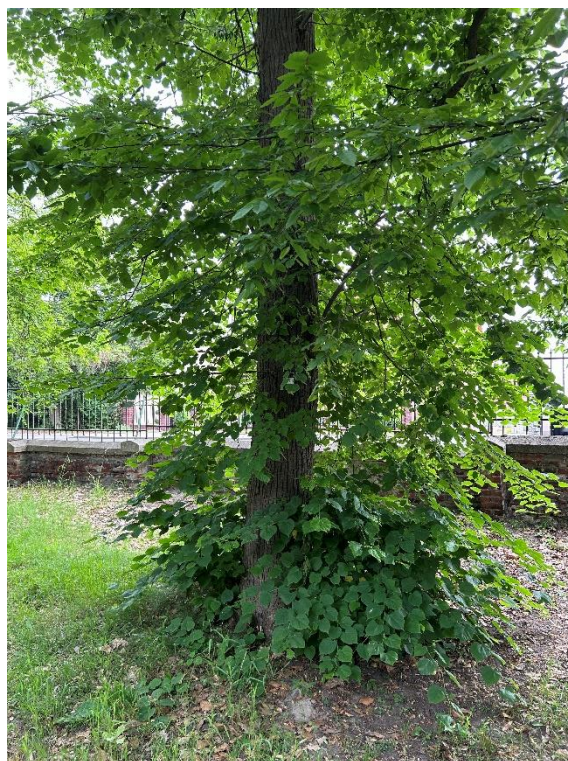
3.15.1 Dokumentacja fotograficzna

posusz	5%	defoliacja	%	szkodniki	jemioła; owocniki hubiaka pospolitego				
ubytki/wyłamania					inne	korona tórna; martwy przewodnik			
PIEŃ	wielopniowość			rozw. V	rozwidlenie V z pęknięciem				
uszkodzenia					wady				
ubytki					inne				
SZYJA KORZENIOWA		ubytki				wady			
uszkodzenia					inne				
STAN	zdrowe		lekko uszkodzone			silnie uszkodz.		✗	
Zabiegi wykonane		CPS	✗	KK		Rh	✗	Wz	
TOMOGRAF 1	H montażu	-	Obwód	-	2	H montaż	-	Obwód	-
Tomo 1	drewno zdrowe		%	drewno uszkodzone		%	drewno pośrednie		%
Tomo 2	drewno zdrowe		%	drewno uszkodzone		%	drewno pośrednie		%
