DOKUMENTACJA DENDROLOGICZNA

dla drzew rosnących w zabytkowym parku
wpisanym do rejestru zabytków pod nr 832/64
z 21.04.1964r. oraz P-25/57 z 20.12.1957r.
na działce 371/9 będącego w użytkowaniu
Zespołu Szkół nr 3 im. Mikołaja Reja
w Kędzierzynie - Koźlu

Data opracowania: czerwiec 2024 r.

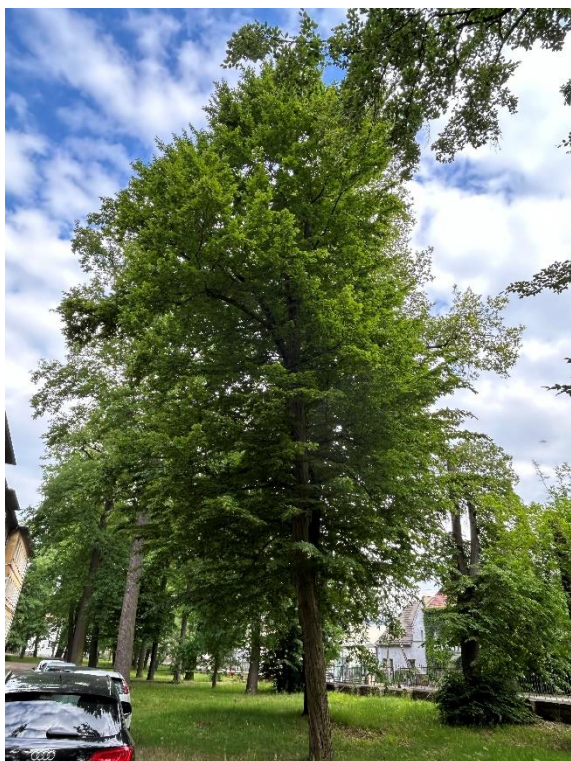
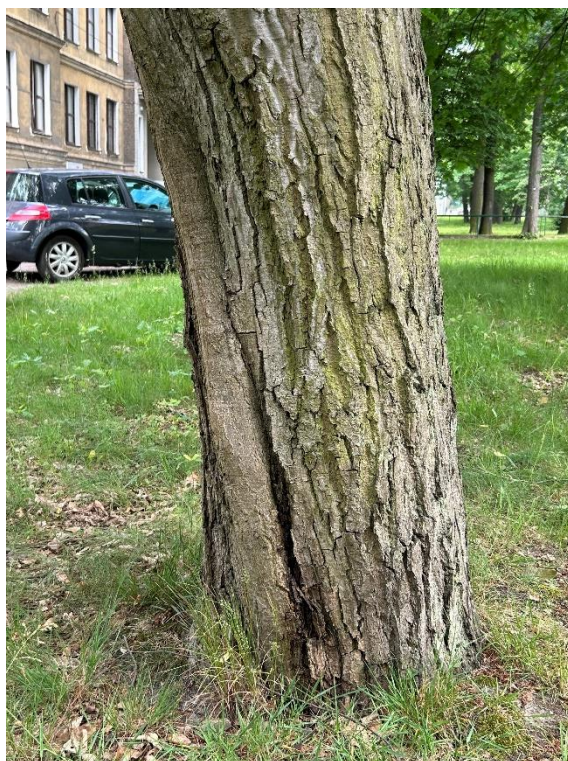
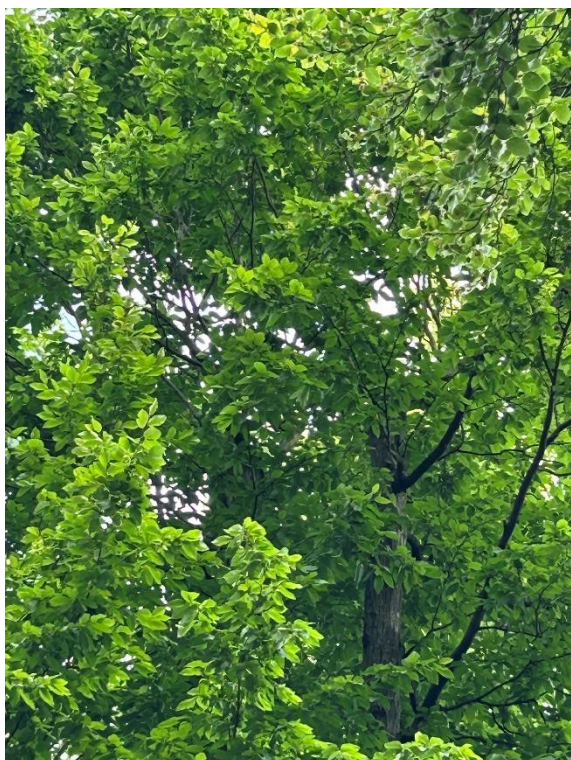
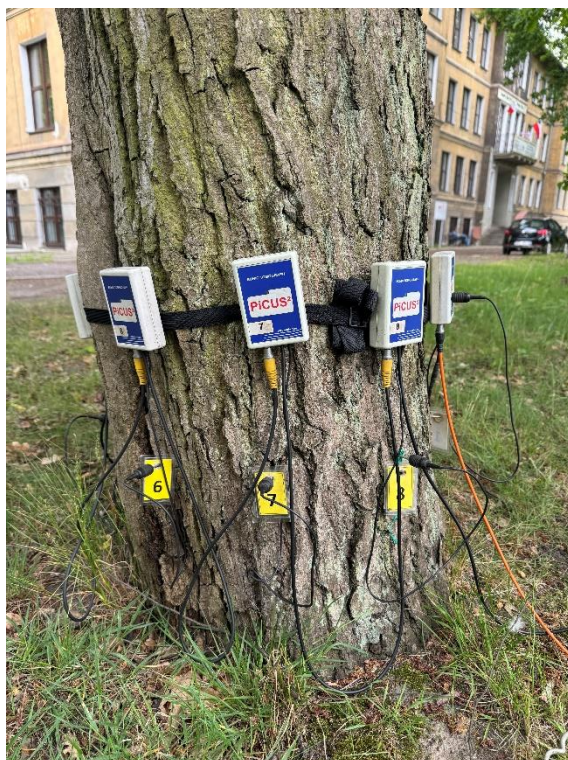
3.16.1 Dokumentacja fotograficzna

2
posusz	%	defoliacja	%	szkodniki					
ubytki/wyłamania		w przewodniku			inne		bukiety odrostów (rejterów)		
PIEŃ	wielopniowość			rozw. V			rozwidlenie V z pęknięciem		
uszkodzenia					wady				
ubytki					inne		wałek kalusowy		
SZYJA KORZENIOWA		ubytki				wady			
uszkodzenia					inne				
STAN	zdrowe			lekko uszkodzone		✗		silnie uszkodz.	
Zabiegi wykonane		CPS		KK	✗		Rh		Wz
TOMOGRAF 1	H montażu	0,2 m	Obwód	150	2		H montażu	-	Obwód
Tomo 1	drewno zdrowe		65%	drewno uszkodzone		21%	drewno pośrednie		14%
Tomo 2	drewno zdrowe		-	drewno uszkodzone		-	drewno pośrednie		-

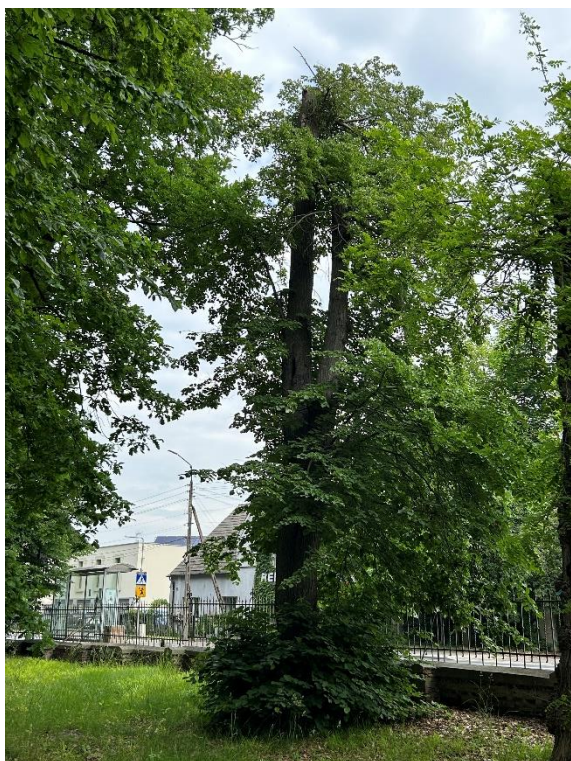
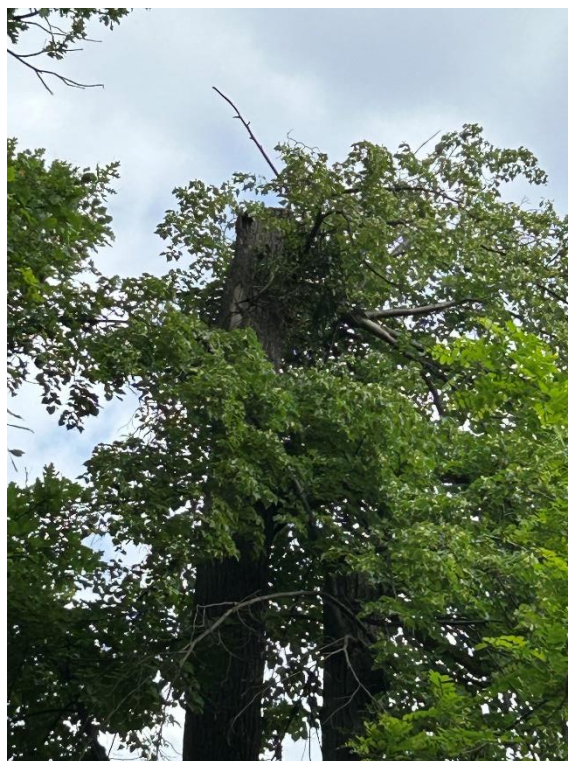
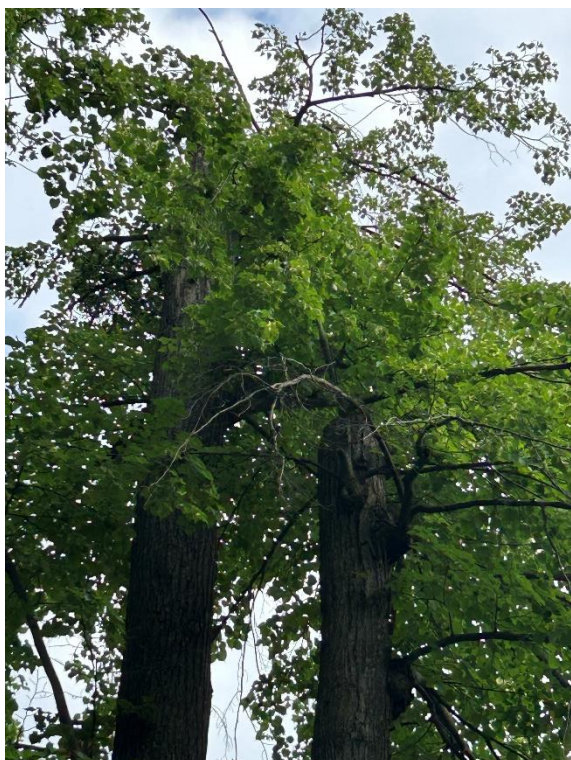
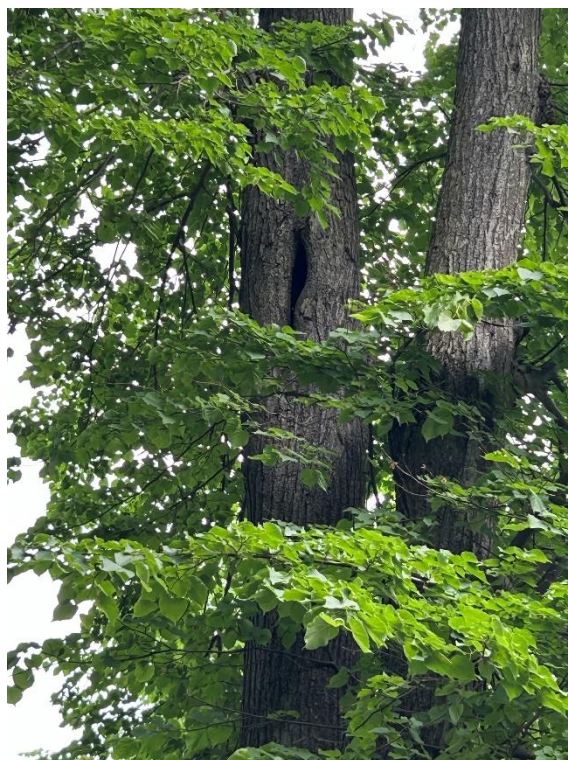
3.17.1 Dokumentacja fotograficzna

Drzewo nr 108		Nr działki: 371/9		<input type="checkbox"/> tomograf <input type="checkbox"/> elasto - inkline <input type="checkbox"/> inspekcja korony					
Lp.	108	Nr inw.	83	Gatunek lipa holenderska – <i>Tilia xeuropaea</i>					
Obwód	189	Ø kor	5	H	11	H 1 gał	4	Wiek szacunk.	75-80
wychylenie	.°	naturalne		witalność		0	1	2	3
KORONA	ilość przewodników		2	rozw. V	✗	 			2
posusz	5%	defoliacja	%	szkodniki					
ubytki/wyłamania		ubytek w przewodniku; odcięty wierzchołek			inne	dziupla			
PIEŃ	wielopniowość			rozw. V		rozwidlenie V z pęknięciem			
uszkodzenia					wady				
ubytki	ubytek wgłębny				inne				
SZYJA KORZENIOWA		ubytki			wady				
uszkodzenia					inne	odrosty			
STAN	zdrowe		lekko uszkodzone			silnie uszkodz.		✗	
Zabiegi wykonane		CPS	✗	KK		Rh	✗	Wz	
TOMOGRAF 1	H montażu	-	Obwód	-	2	H montaż	-	Obwód	-
Tomo 1	drewno zdrowe	%	drewno uszkodzone	%	drewno pośrednie	%			
Tomo 2	drewno zdrowe	%	drewno uszkodzone	%	drewno pośrednie	%

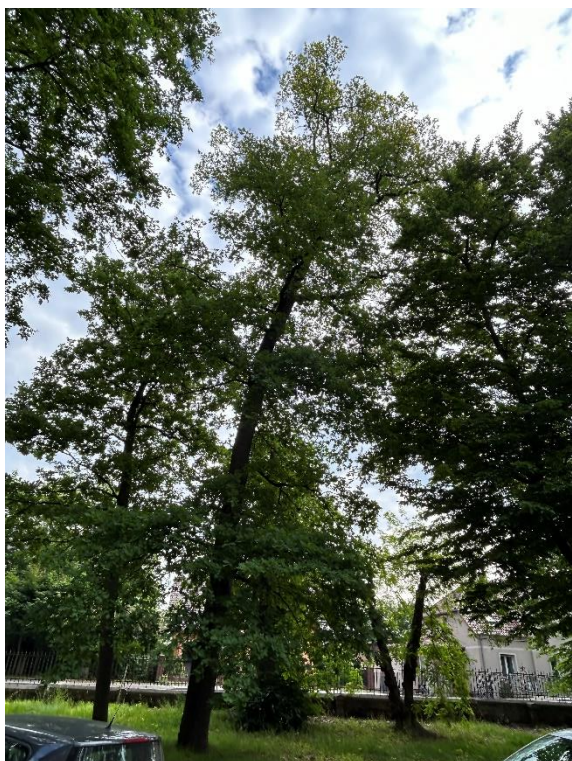
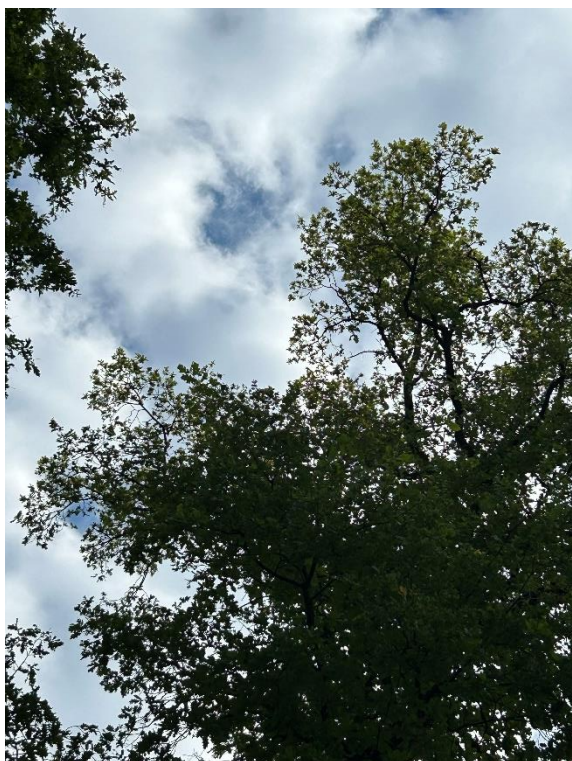
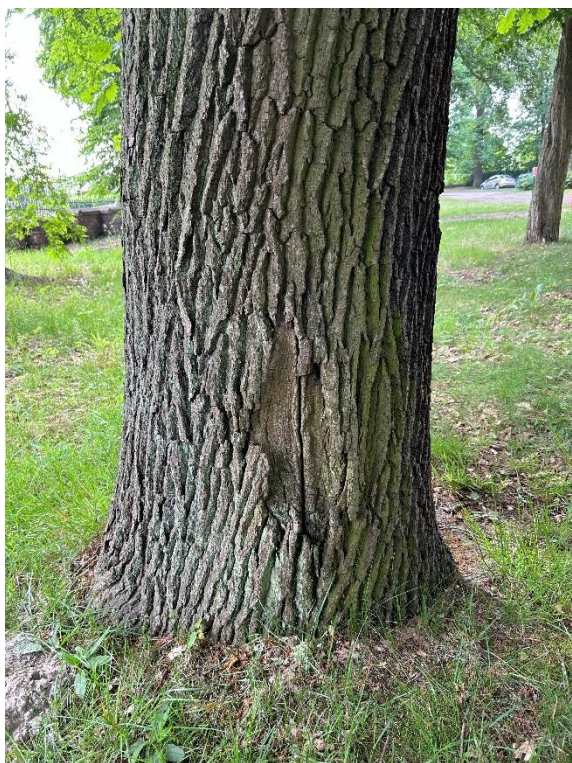
3.18.1 Dokumentacja fotograficzna

Drzewo nr 109		Nr działki: 371/9		<input type="checkbox"/> tomograf <input type="checkbox"/> elasto - inklino <input type="checkbox"/> inspekcja korony					
Lp.	109	Nr inw.	84	Gatunek dąb szypułkowy – <i>Quercus robur</i>					
Obwód	205	Ø kor	10	H	25	H 1 gał	4	Wiek szacunk.	115-120
wychylenie	10°	naturalne	✗	witalność		0	1	2 → 3	
KORONA	ilość przewodników		1	rozw. V

3
posusz	10%	defoliacja	%	szkodniki					
ubytki/wyłamania					inne				
PIEŃ	wielopniowość			rozw. V		rozwidlenie V z pęknięciem			
uszkodzenia		zabliźnione rany			wady				
ubytki					inne				
SZYJA KORZENIOWA		ubytki				wady			
uszkodzenia					inne				
STAN	zdrowe			lekko uszkodzone		silnie uszkodz.		✗	
Zabiegi wykonane		CPS	✗	KK		Rh		Wz	
TOMOGRAF 1	H montażu	-	Obwód	-	2	H montaż	-	Obwód	-
Tomo 1	drewno zdrowe		%	drewno uszkodzone		%	drewno pośrednie		%
Tomo 2	drewno zdrowe		%	drewno uszkodzone		%	drewno pośrednie		%
Elasto Inclino		H montażu na pniu				Odległość		H zaczepu

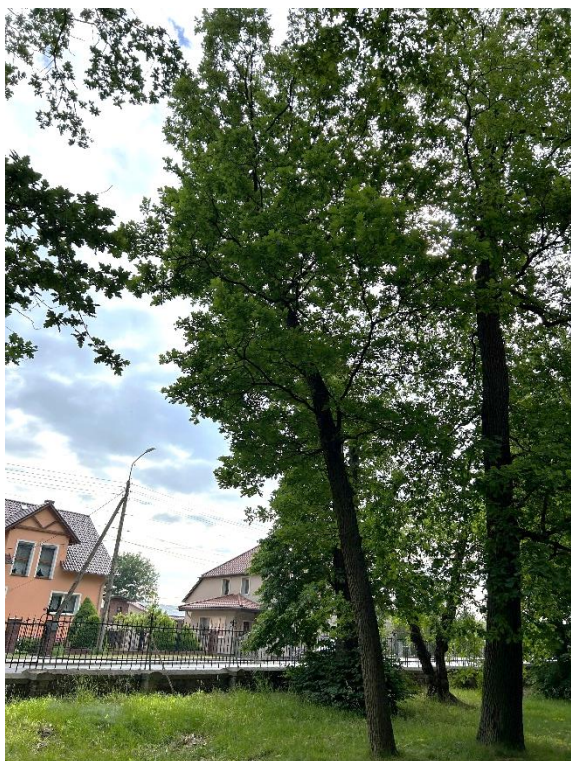
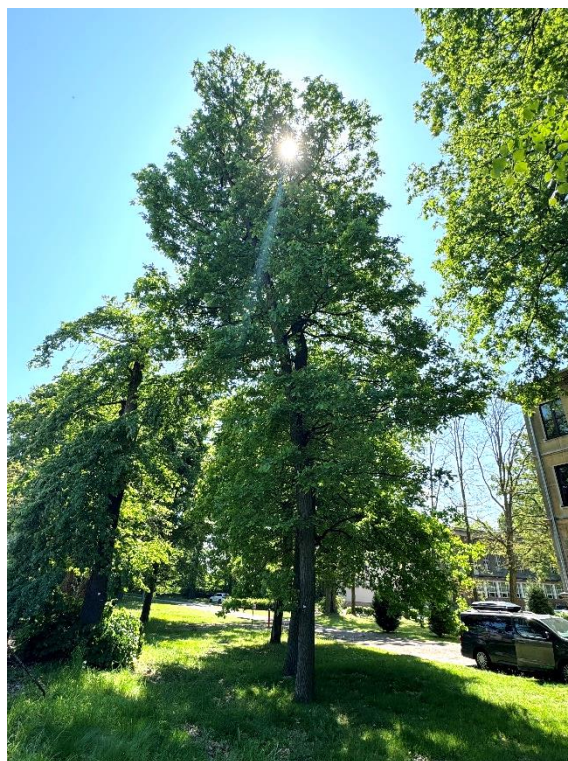
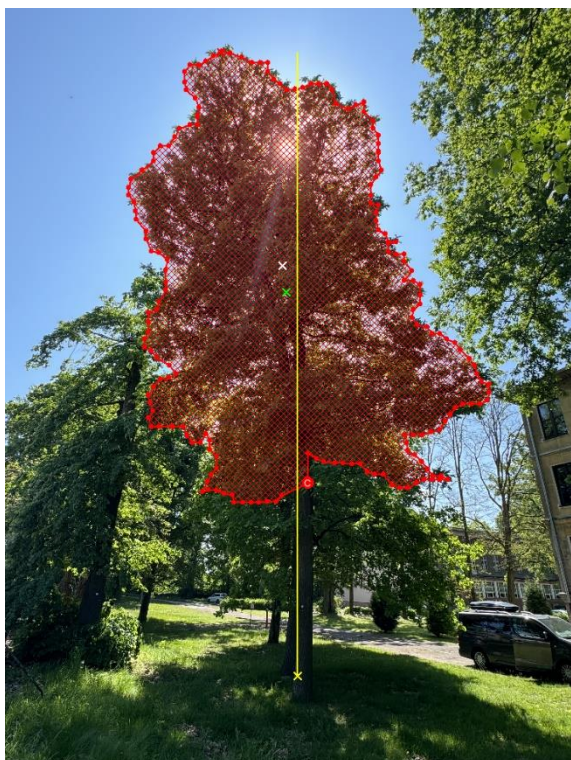
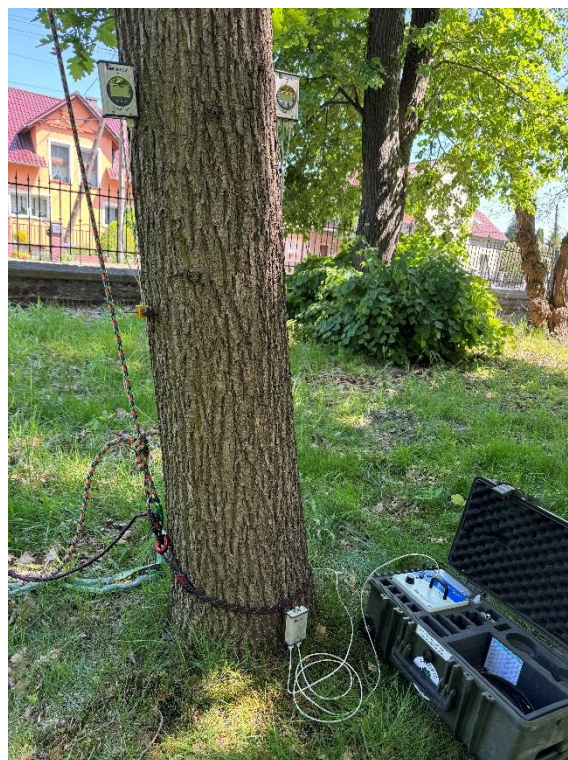
3.19.1 Dokumentacja fotograficzna

Drzewo nr 110		Nr działki: 371/9		<input checked="" type="checkbox"/> tomograf <input checked="" type="checkbox"/> elasto - inkline <input type="checkbox"/> inspekcja korony					
Lp.	110	Nr inw.	86	Gatunek	dąb szypułkowy – <i>Quercus robur</i>				
Obwód	117	ø kor	10	H	20	H 1 gał	6	Wiek szacunk.	60-65
wychylenie	15°	naturalne	✗	witalność		0	1	2	3
KORONA	ilość przewodników		1	rozw. V

2
posusz	5%	defoliacja	%	szkodniki					
ubytki/wyłamania					inne				
PIEŃ	wielopniowość			rozw. V	rozwidlenie V z pęknięciem				
uszkodzenia					wady				
ubytki					inne		lekko wygięty		
SZYJA KORZENIOWA		ubytki				wady			
uszkodzenia					inne				
STAN	zdrowe			lekko uszkodzone		silnie uszkodz.		✗	
Zabiegi wykonane		CPS	✗	KK		Rh		Wz	
TOMOGRAF 1	H montażu	-	Obwód	-	2	H montaż	-	Obwód	-
Tomo 1	drewno zdrowe		%	drewno uszkodzone		%	drewno pośrednie		%
Tomo 2	drewno zdrowe		%	drewno uszkodzone		%	drewno pośrednie		%
Elasto Inclino		H montażu na pniu		8,3	Odległość	12,9	H zaczepu		0

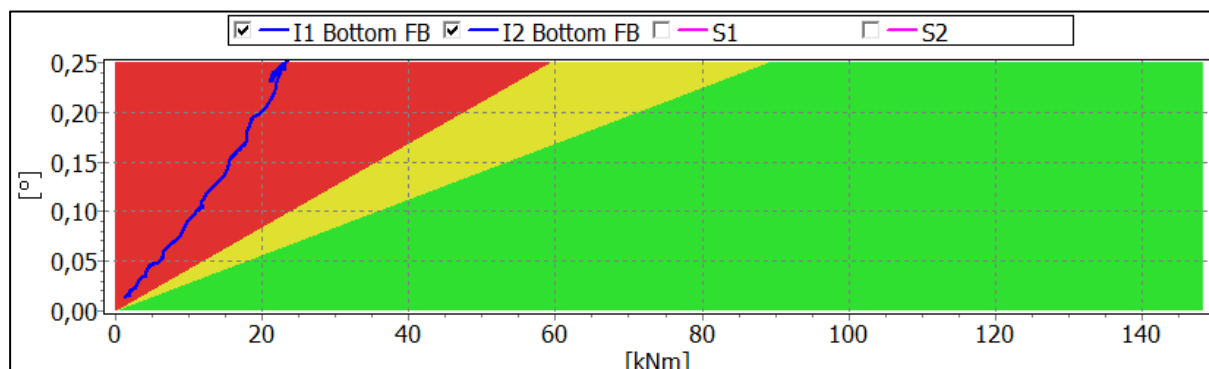
Wykres 1 Wykres pomiaru inklinacji bryły korzeniowej względem obciążenia

W wyniku przeprowadzonego testu obciążeniowego (dla prędkości wiatru do 33 m/s) uzyskano współczynnik stabilności w gruncie o wartości **niższej od wymaganej wartości referencyjnej. Według norm koreślonych dla metody tensometrycznej, w momencie badania system korzeniowy nie zapewnia wymaganej stabilności w gruncie (wysokie ryzyko upadku drzewa).**

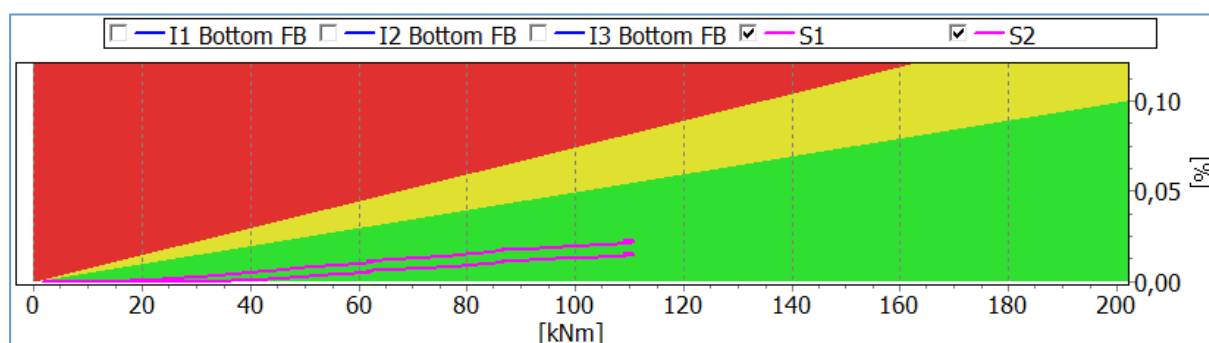
Wykres 2 Wykres pomiaru odkształcenia pnia względem obciążenia

W wyniku przeprowadzonego testu obciążeniowego (dla prędkości wiatru do 33 m/s) uzyskano współczynnik wytrzymałości pnia o wartości **niższej od wymaganej wartości referencyjnej. Według norm określonych dla metody tensometrycznej, w momencie badania pień nie posiada wystarczającej wytrzymałości mechanicznej na złamanie (wysokie ryzyko złamania pnia).**

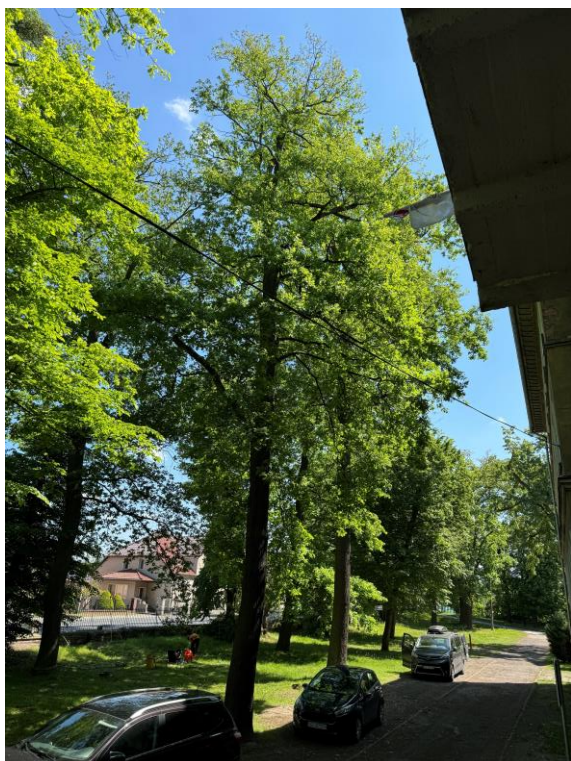
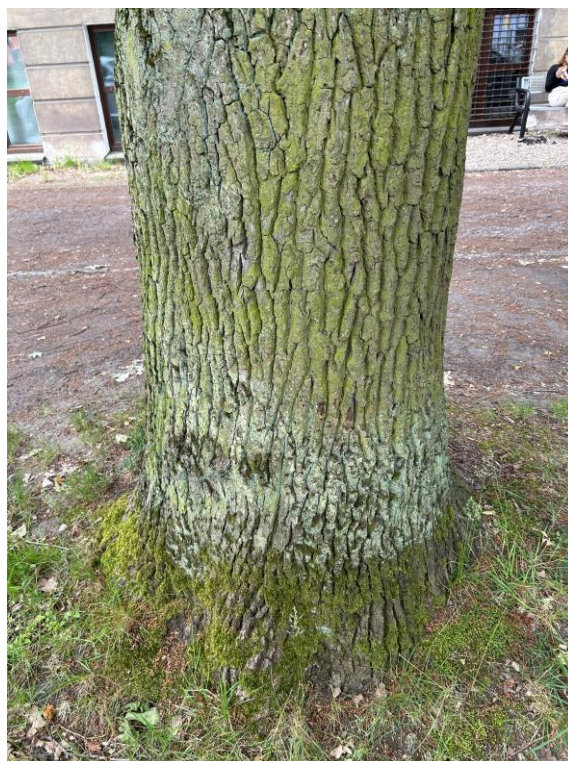
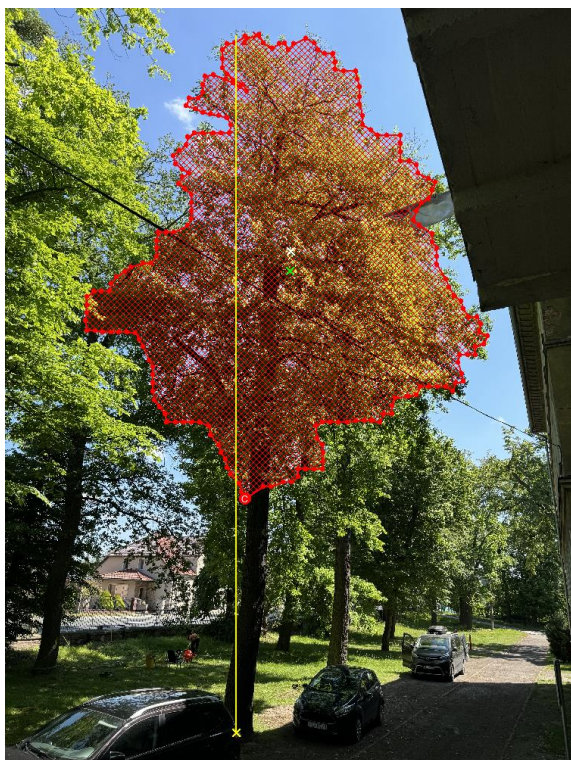
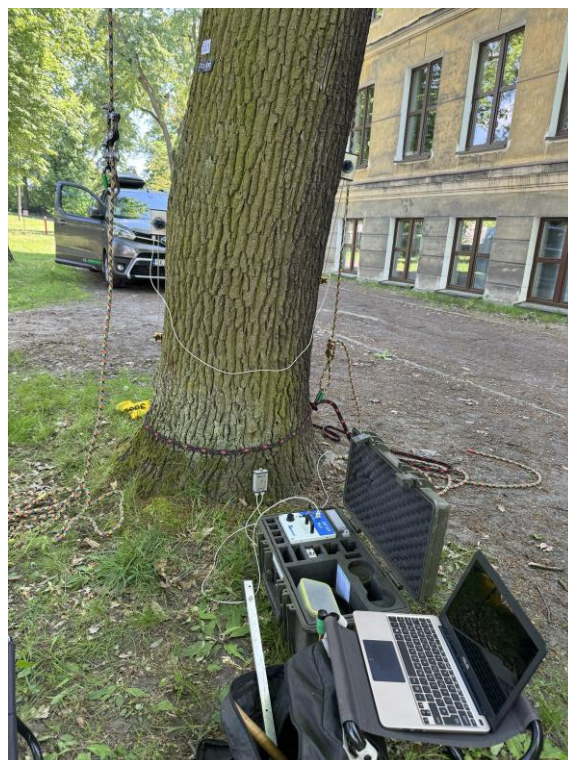
3.21.1 Dokumentacja fotograficzna

Drzewo nr 113		Nr działki: 371/9		<input type="checkbox"/> tomograf <input checked="" type="checkbox"/> elasto - inkline <input checked="" type="checkbox"/> inspekcja korony					
Lp.	113	Nr inw.	93	Gatunek	dąb szypułkowy – <i>Quercus robur</i>				
Obwód	210	Ø kor	10	H	21	H 1 gał	7	Wiek szacunk.	120-125
wychylenie	5°	naturalne	✗	witalność		0	1 → 2	3	
KORONA	ilość przewodników		1	rozw. V

4
posusz	10%	defoliacja	%	szkodniki					
ubytki/wyłamania		ubytek w konarze			inne	odcięty wierzchołek			
PIEŃ	wielopniowość			rozw. V	rozwidlenie V z pęknięciem				
uszkodzenia					wady				
ubytki					inne				
SZYJA KORZENIOWA		ubytki			wady	nabrzmiąta			
uszkodzenia					inne				
STAN	zdrowe			lekko uszkodzone			silnie uszkodz.	✗	
Zabiegi wykonane		CPS	✗	KK	✗	Rh		Wz	
TOMOGRAF 1	H montażu	-	Obwód	-	2	H montaż	-	Obwód	-
Tomo 1	drewno zdrowe		%	drewno uszkodzone		%	drewno pośrednie		%
Tomo 2	drewno zdrowe		%	drewno uszkodzone		%	drewno pośrednie		%

Uszkodzony konar, rozwidlenia U-kształtne, posusz, rany zarastające

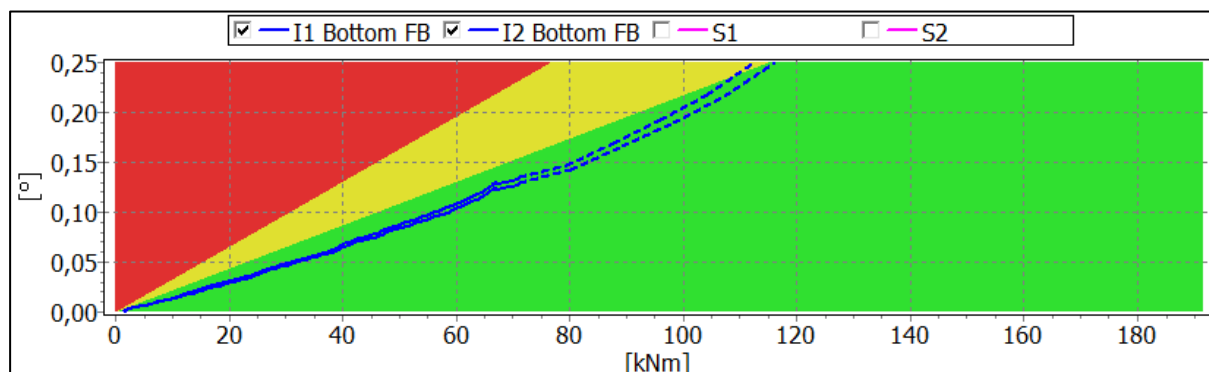
Wykres 3 Wykres pomiaru inklinacji bryły korzeniowej względem obciążenia

W wyniku przeprowadzonego testu obciążeniowego (dla prędkości wiatru do 33 m/s) uzyskano współczynnik stabilności w gruncie o wartości **wyższej od wymaganej wartości referencyjnej**. Według norm określonych dla metody tensometrycznej, w momencie badania system korzeniowy zapewnia wymaganą stabilność w gruncie (niskie ryzyko upadku drzewa).

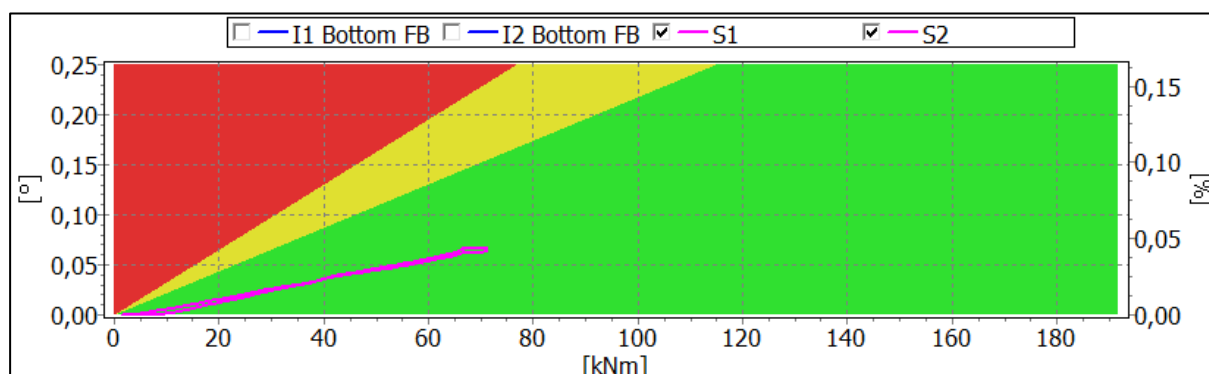
Wykres 4 Wykres pomiaru odkształcenia pnia względem obciążenia

W wyniku przeprowadzonego testu obciążeniowego (dla prędkości wiatru do 33 m/s) uzyskano współczynnik wytrzymałości pnia o wartości **wyższej od wymaganej wartości referencyjnej**. Według norm określonych dla metody tensometrycznej, w momencie badania pień posiada wystarczającą wytrzymałość mechaniczną na złamanie (niskie ryzyko złamania pnia).

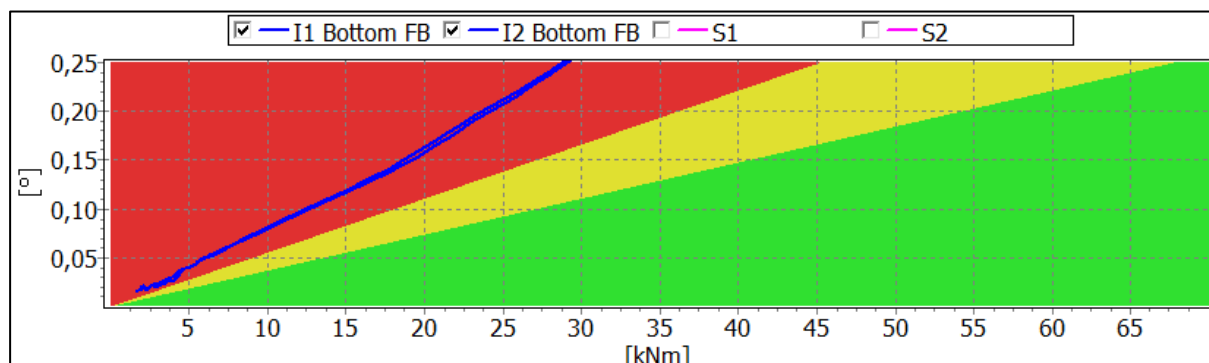
Wykres 5 Wykres pomiaru inklinacji bryły korzeniowej względem obciążenia

W wyniku przeprowadzonego testu obciążeniowego (dla prędkości wiatru do 33 m/s) uzyskano współczynnik stabilności w gruncie o wartości **niższej od wymaganej wartości referencyjnej. Według norm koreślonych dla metody tensometrycznej, w momencie badania system korzeniowy nie zapewnia wymaganej stabilności w gruncie (wysokie ryzyko upadku drzewa).**

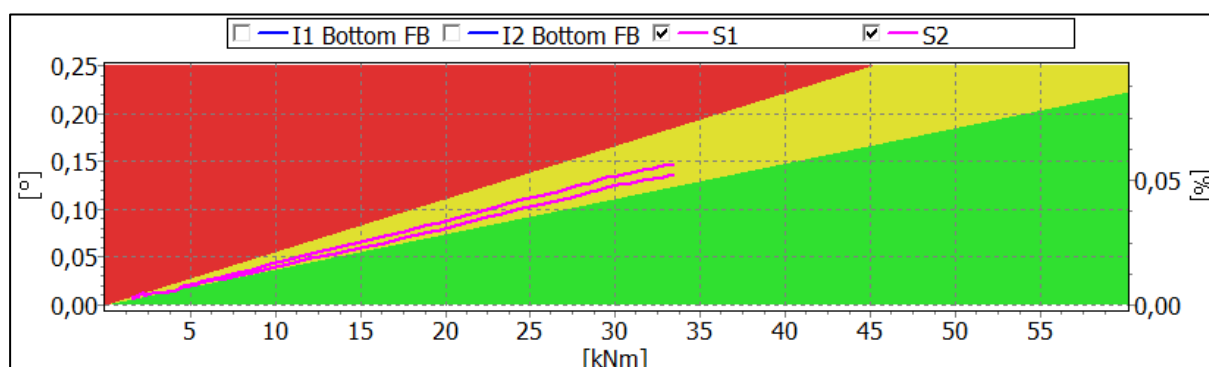
Wykres 6 Wykres pomiaru odkształcenia pnia względem obciążenia

W wyniku przeprowadzonego testu obciążeniowego (dla prędkości wiatru do 33 m/s) uzyskano współczynnik wytrzymałości pnia o wartości **niższej od wymaganej wartości referencyjnej. Według norm określonych dla metody tensometrycznej, w momencie badania pień nie posiada wystarczającej wytrzymałości mechanicznej na złamanie (wysokie ryzyko złamania pnia).**

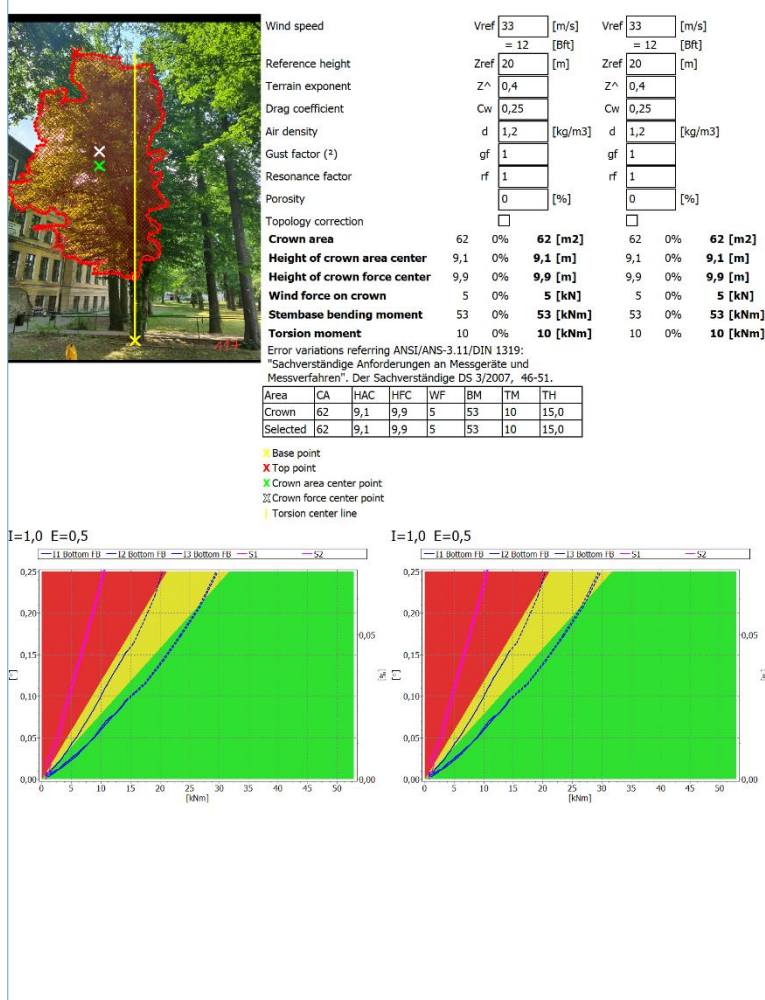
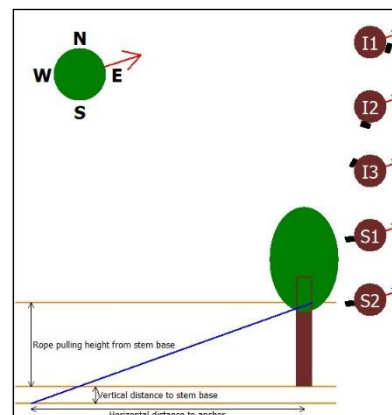
Ryc. 4 korona drzewa, kierunek obciążenia, lokalizacja czujników

W wyniku przeprowadzonego testu obciążeniowego (dla prędkości wiatru do 33 m/s) uzyskano współczynnik stabilności w gruncie o wartości **niższej od wymaganej wartości referencyjnej**. Według norm określonych dla metody tensometrycznej, w momencie badania system korzeniowy nie zapewnia wymaganej stabilności w gruncie (wysokie ryzyko upadku drzewa).

W wyniku przeprowadzonego testu obciążeniowego (dla prędkości wiatru do 33 m/s) uzyskano współczynnik wytrzymałości pnia o wartości **niższej od wymaganej wartości referencyjnej**. Według norm określonych dla metody tensometrycznej, w momencie badania pień nie posiada wystarczającej wytrzymałości mechanicznej na złamanie (wysokie ryzyko złamania pnia).

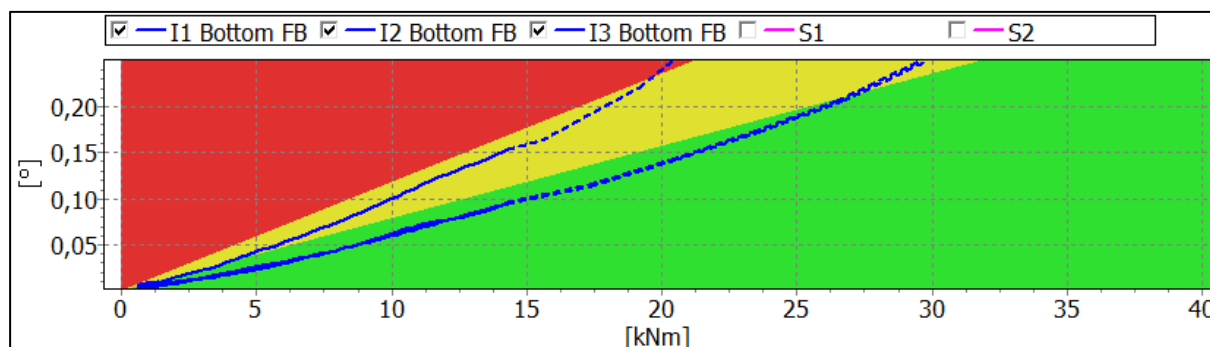
Wykres 7 Wykres pomiaru inklinacji bryły korzeniowej względem obciążenia

Czujnik	Lokalizacja czujnika		Współczynnik dla poszczególnych czujników	Współczynnik stabilności w gruncie
	Wysokość montażu [m]	Orientacja względem N [°]		
inklinometr 1 (I1)	0,12	108	1,4	1,0
inklinometr 2 (I2)	0,14	195	1,0	
inklinometr 3 (I3)	0,12	296	1,4

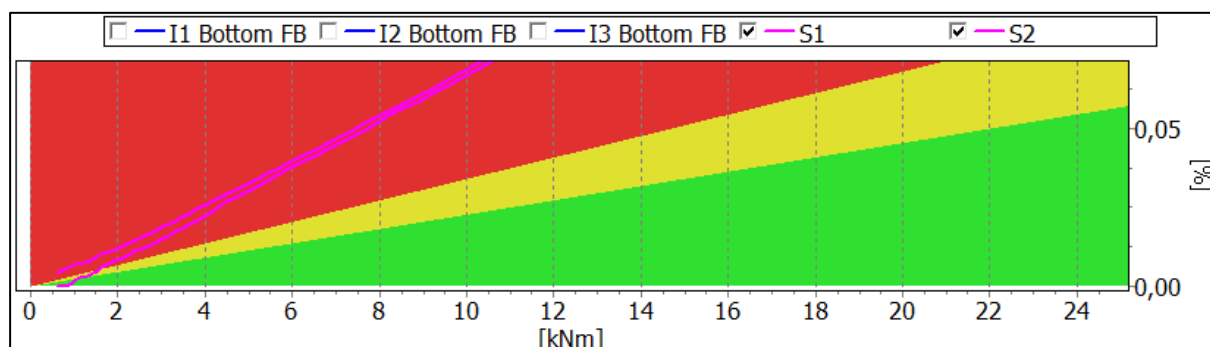
Wykres 8 Wykres pomiaru odkształcenia pnia względem obciążenia

Czujnik	Lokalizacja czujnika		Współczynnika dla poszczególnych czujników	Współczynnik wytrzymałości pnia
	Wysokość montażu [m]	Orientacja względem N [°]		
elastometr 1 (S1)	1,31	260	0,5	0,5
elastometr 2 (S2)	1,90	260	0,5

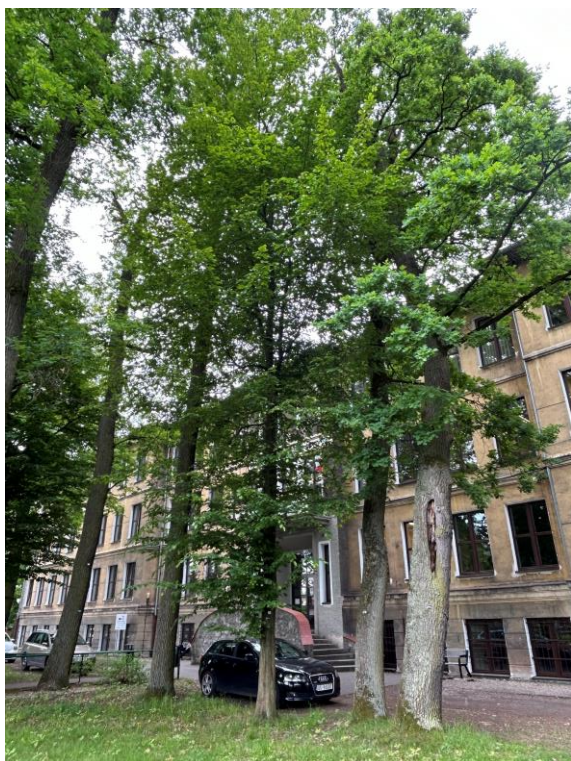
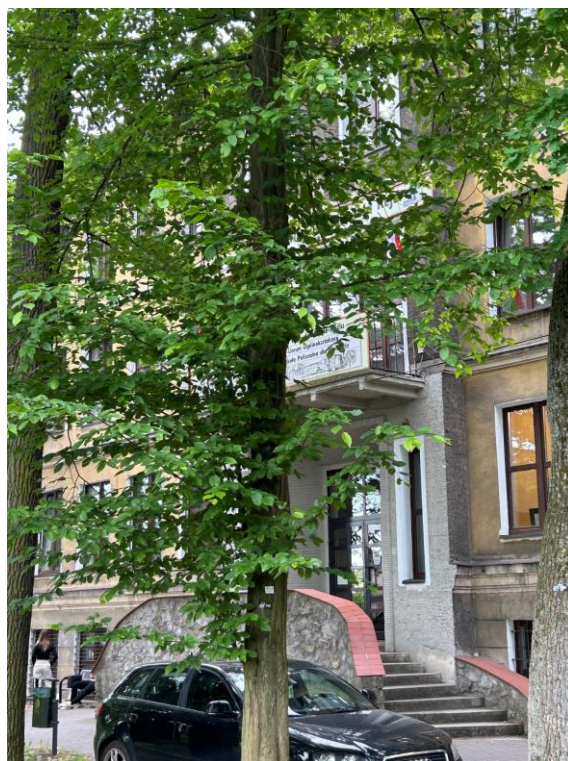
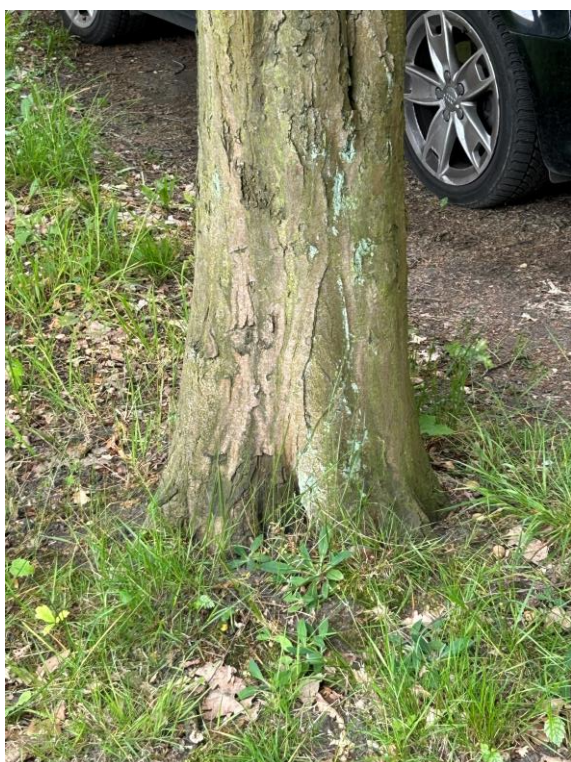
3.27.1 Dokumentacja fotograficzna

2
posusz	%	defoliacja	%	szkodniki					
ubytki/wyłamania					inne				
PIEŃ	wielopniowość			rozw. V		rozwidlenie V z pęknięciem			
uszkodzenia					wady				
ubytki					inne		odrosty		
SZYJA KORZENIOWA		ubytki				wady		nabrzmiała	
uszkodzenia					inne				
STAN	zdrowe	×	lekko uszkodzone			silnie uszkodz.			
Zabiegi wykonane		CPS	×	KK		Rh		Wz	
TOMOGRAF 1	H montażu	-	Obwód	-	2	H montaż	-	Obwód	-
Tomo 1	drewno zdrowe		%	drewno uszkodzone		%	drewno pośrednie		%
Tomo 2	drewno zdrowe		%	drewno uszkodzone		%	drewno pośrednie		%
Elasto Inclino		H montażu na pniu			Odległość			H zaczepu

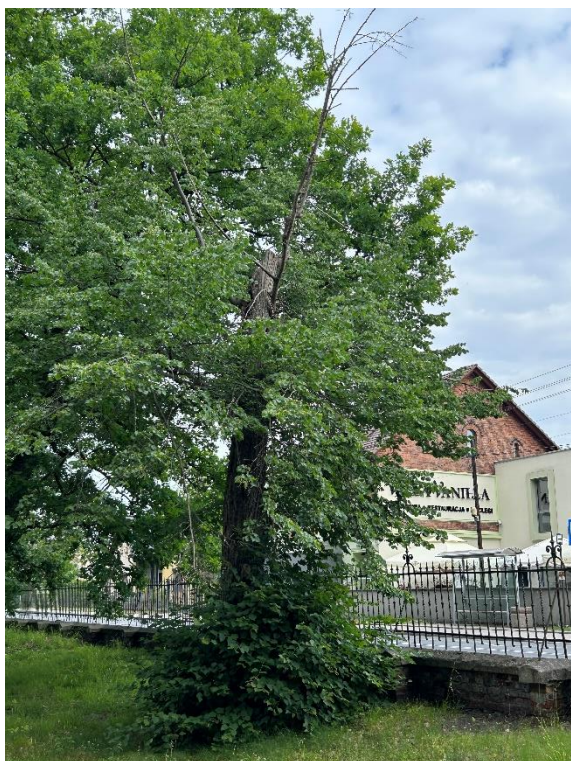
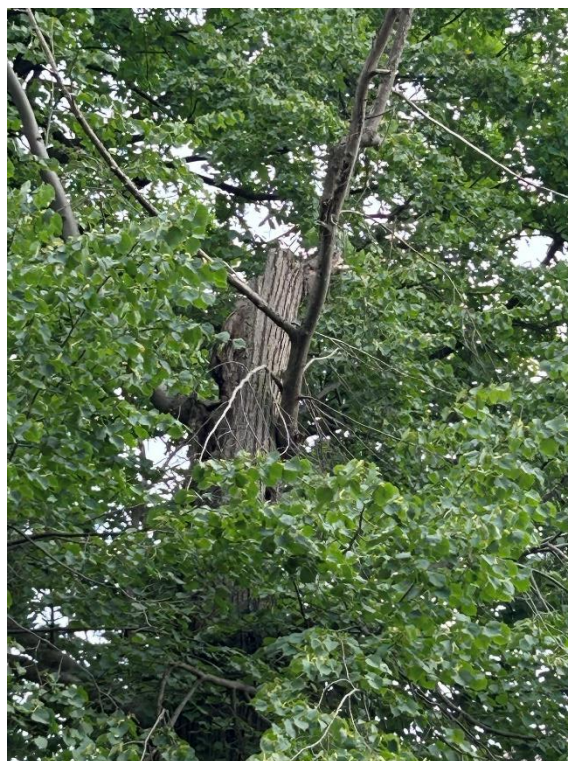
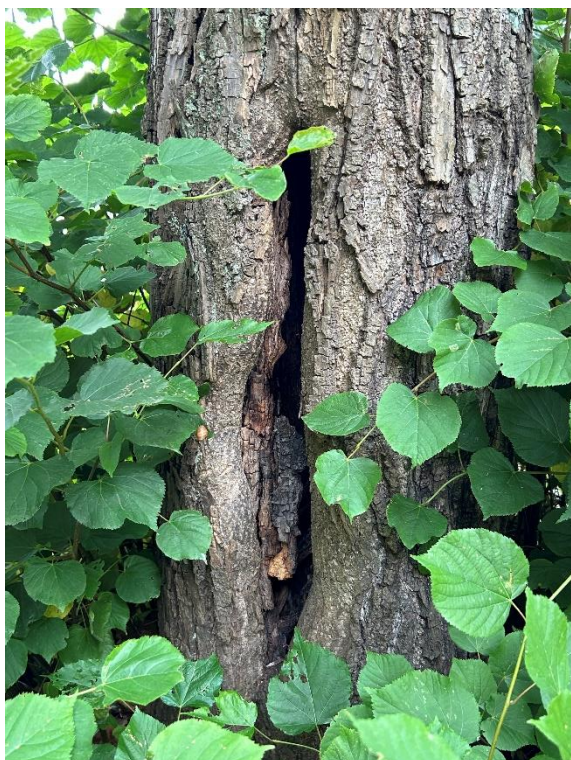
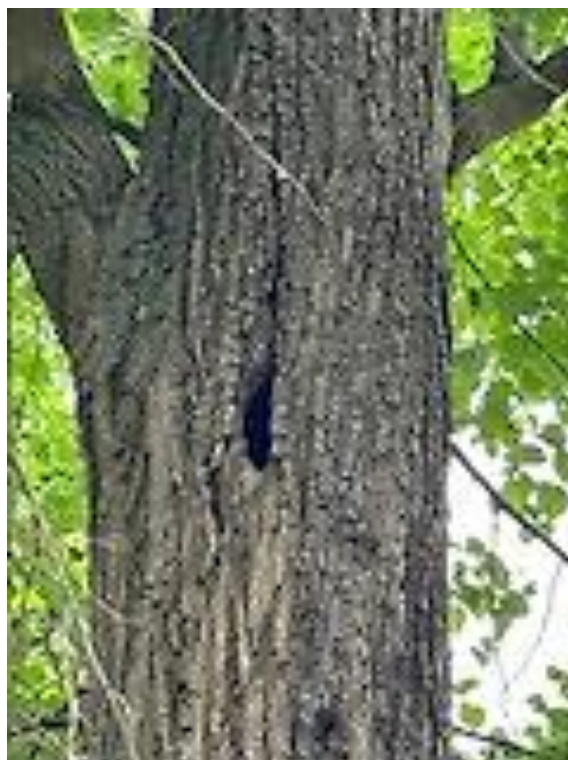
3.28.1 Dokumentacja fotograficzna

posusz	70%	defoliacja	%	szkodniki					
ubytki/wyłamania		ubytek wgłębny			inne	złamany przewodniki			
PIEŃ	wielopniowość			rozw. V		rozwidlenie V z pęknięciem			
uszkodzenia		złamany na wys. 7 m			wady				
ubytki	ubytek kominowy				inne	złamany na wys. 7 m			
SZYJA KORZENIOWA		ubytki	rozległy		wady				
uszkodzenia					inne	odrosty			
STAN	zdrowe		lekko uszkodzone			silnie uszkodz.		✗	
Zabiegi wykonane		CPS	✗	KK		Rh	✗	Wz	
TOMOGRAF 1	H montażu	-	Obwód	-	2	H montaż	-	Obwód	-
Tomo 1	drewno zdrowe		%	drewno uszkodzone		%	drewno pośrednie		%

Tomo 2	drewno zdrowe		%	drewno uszkodzone		%	drewno pośrednie		%
Elasto Inclino		H montażu na pniu			Odległość		H zaczepu		
Statyka pnia		Elastometr 1		Wsp.		Elastometr 2		Wsp.	
Nie wykonywano									
Stabilność w gruncie		Inclinometr 1		Wsp.		Inclinometr 2		Wsp.	
Nie wykonywano									
ZAGROŻENIE/STATYKA		znaczne	✗	umiarkow.		znikome		SIA	%
ZALECENIA		CPS	✗	KK		Rh	✗	WYCINKA	
CT	skrajnia		energetyka		budowl.		Wiązania		
inne działania:		usunąć martwą część przewodnika							
gatunki chronione i gniazda ptaków

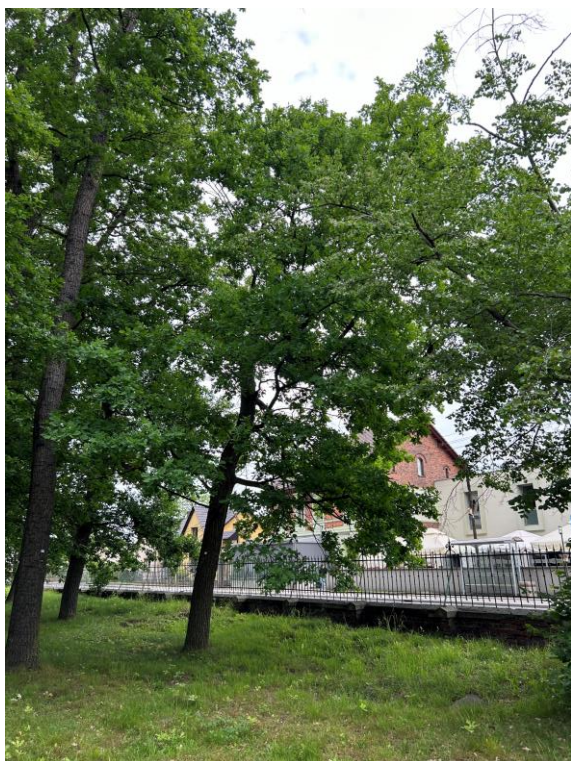
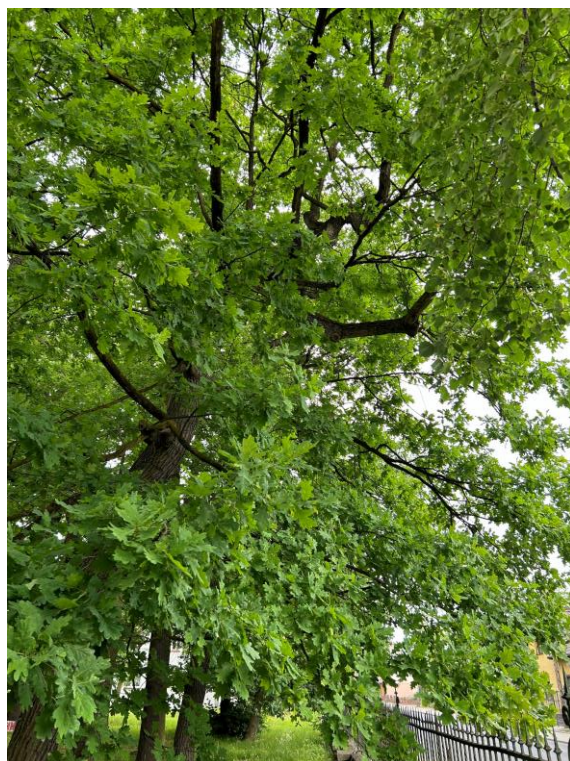
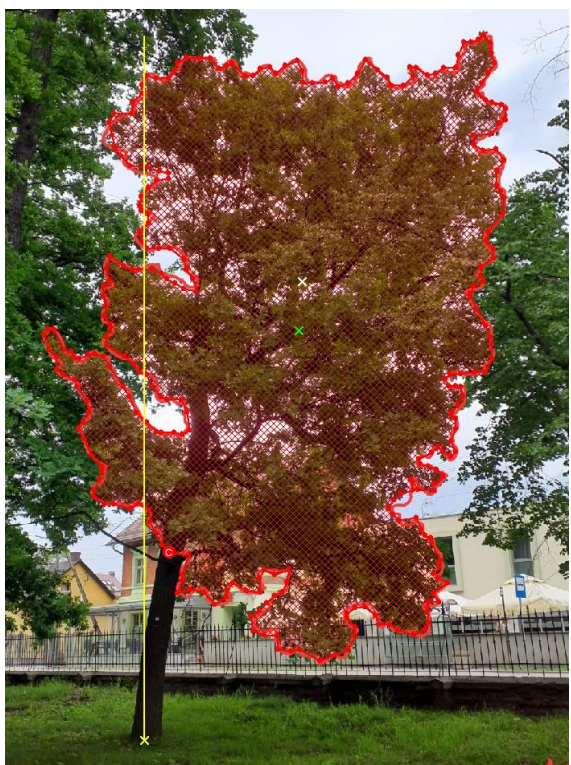
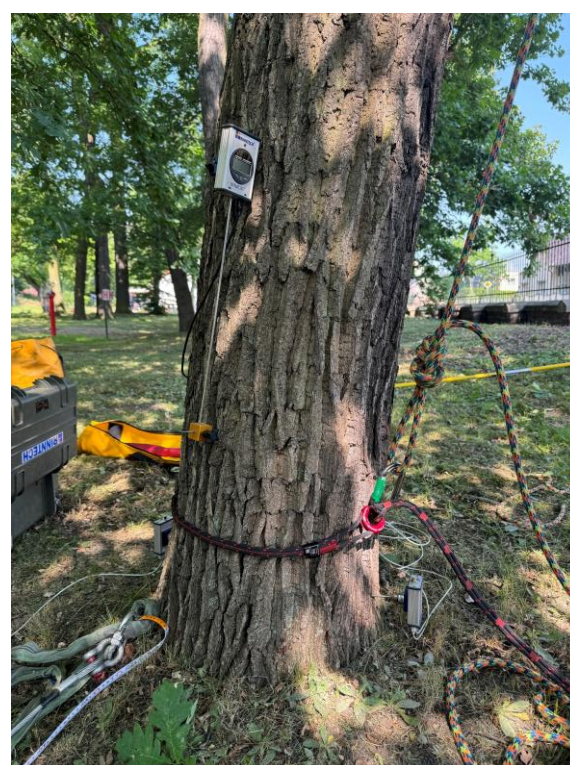
3.29.1 Dokumentacja fotograficzna

3
posusz	5%	defoliacja	%	szkodniki					
ubytki/wyłamania					inne	silnie wygięta na drogę; asymetryczna			
PIEŃ	wielopniowość			rozw. V	rozwidlenie V z pęknięciem				
uszkodzenia					wady				
ubytki					inne				
SZYJA KORZENIOWA		ubytki				wady			
uszkodzenia					inne	nabrzmiąta			
STAN	zdrowe			lekko uszkodzone	✗	silnie uszkodz.			
Zabiegi wykonane		CPS	✗	KK	✗	Rh		Wz	
TOMOGRAF 1	H montażu	-	Obwód	-	2	H montaż	-	Obwód	-
Tomo 1	drewno zdrowe		%	drewno uszkodzone		%	drewno pośrednie		%
Tomo 2	drewno zdrowe		%	drewno uszkodzone		%	drewno pośrednie		%

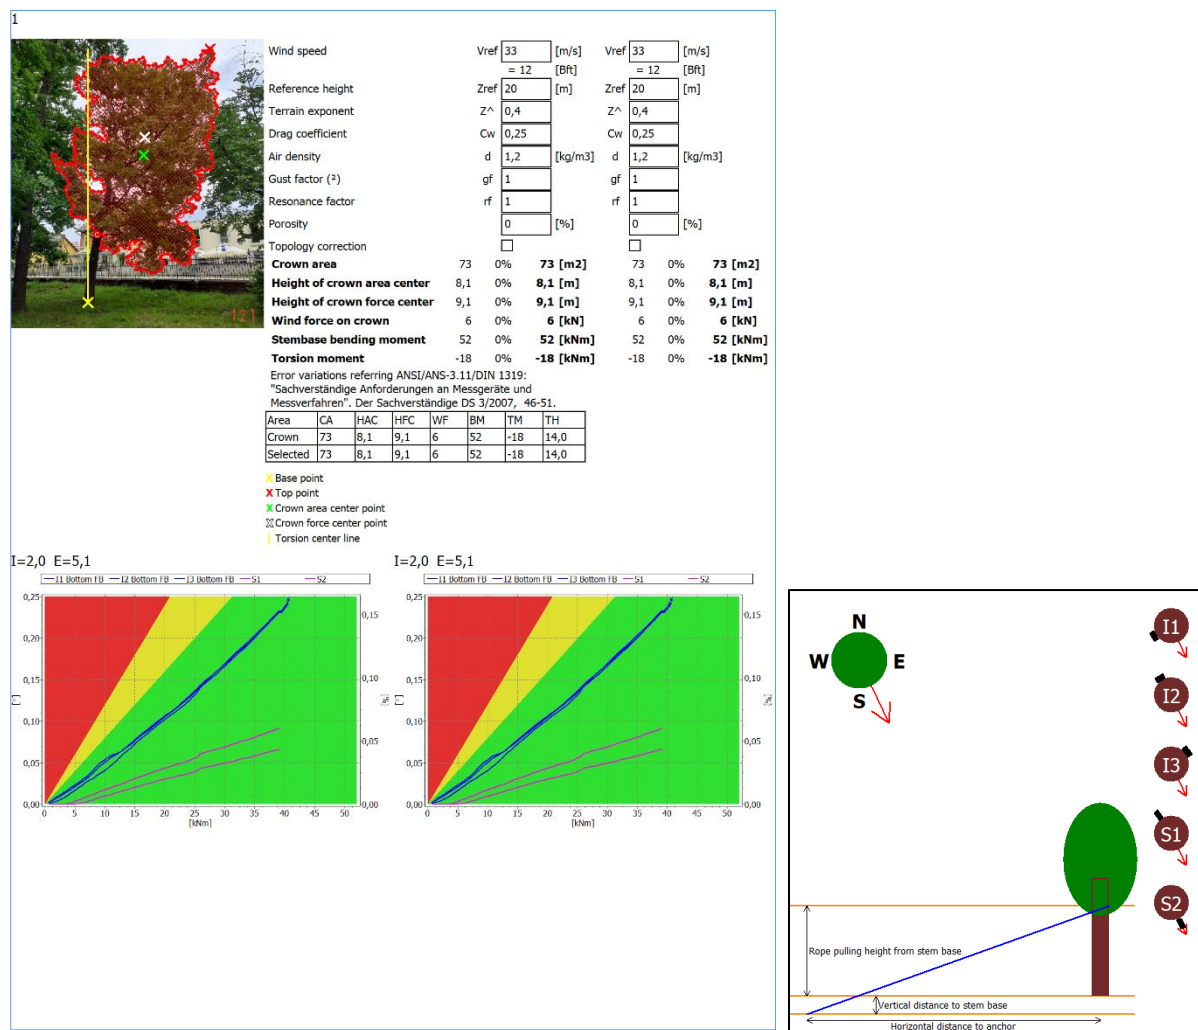
Ryc. 5 korona drzewa, kierunek obciążenia, lokalizacja czujników

W wyniku przeprowadzonego testu obciążeniowego (dla prędkości wiatru do 33 m/s) uzyskano współczynnik stabilności w gruncie o wartości **wyższej od wymaganej wartości referencyjnej**. Według norm określonych dla metody tensometrycznej, w momencie badania system korzeniowy zapewnia wymaganą stabilność w gruncie (niskie ryzyko upadku drzewa).

W wyniku przeprowadzonego testu obciążeniowego (dla prędkości wiatru do 33 m/s) uzyskano współczynnik wytrzymałości pnia o wartości **wyższej od wymaganej wartości referencyjnej**. Według norm określonych dla metody tensometrycznej, w momencie badania pień posiada wystarczającą wytrzymałość mechaniczną na złamanie (niskie ryzyko złamania pnia).

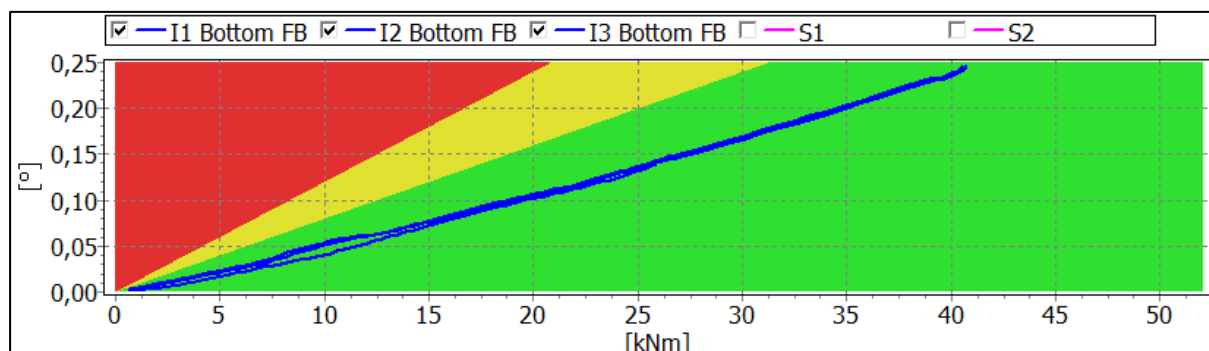
Wykres 9 Wykres pomiaru inklinacji bryły korzeniowej względem obciążenia

Czujnik	Lokalizacja czujnika		Współczynnik dla poszczególnych czujników	Współczynnik stabilności w gruncie
	Wysokość montażu [m]	Orientacja względem N [°]		
inklinometr 1 (I1)	0,11	240	2,0	2,0
inklinometr 2 (I2)	0,10	325	2,0	
inklinometr 3 (I3)	0,12	50	2,0
