DOKUMENTACJA DENDROLOGICZNA

dla drzew rosnących w zabytkowym parku
wpisanym do rejestru zabytków pod nr 832/64
z 21.04.1964r. oraz P-25/57 z 20.12.1957r.
na działce 371/9 będącego w użytkowaniu
Zespołu Szkół nr 3 im. Mikołaja Reja
w Kędzierzynie - Koźlu

Data opracowania: czerwiec 2024 r.

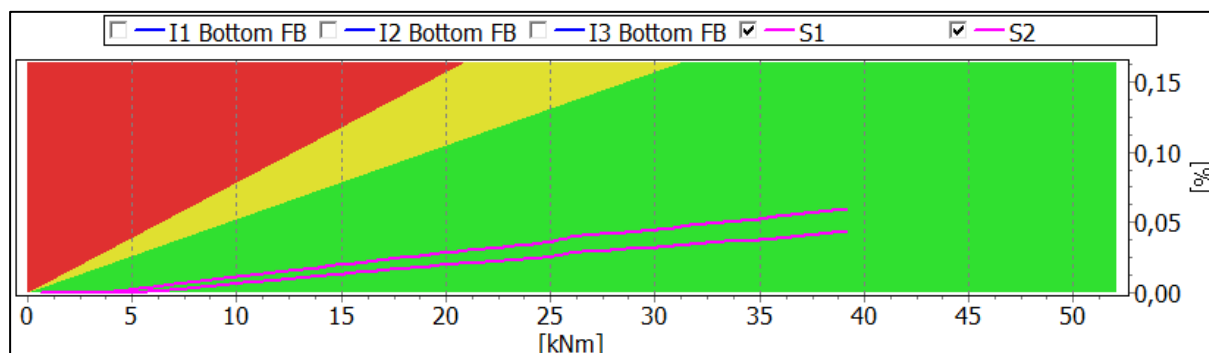
Wykres 10 Wykres pomiaru odkształcenia pnia względem obciążenia

Czujnik	Lokalizacja czujnika		Współczynnika dla poszczególnych czujników	Współczynnik wytrzymałości pnia
	Wysokość montażu [m]	Orientacja względem N [°]		
elastometr 1 (S1)	1,10	325	5,1	5,1
elastometr 2 (S2)	0,95	155	7,1

W wyniku przeprowadzonego testu obciążeniowego (dla prędkości wiatru do 33 m/s) uzyskano współczynnik wytrzymałości pnia o wartości **wyższej od wymaganej wartości referencyjnej**. Według norm określonych dla metody tensometrycznej, w momencie badania pień posiada wystarczającą wytrzymałość mechaniczną na złamanie (niskie ryzyko złamania pnia).

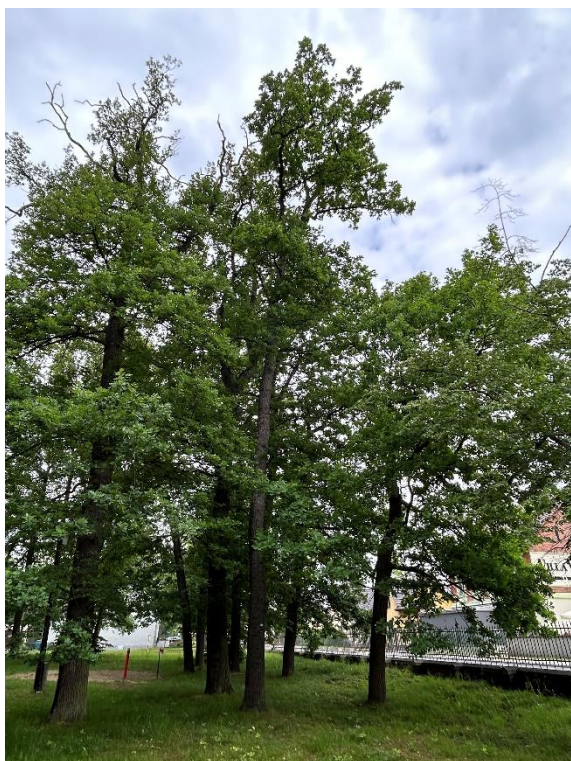
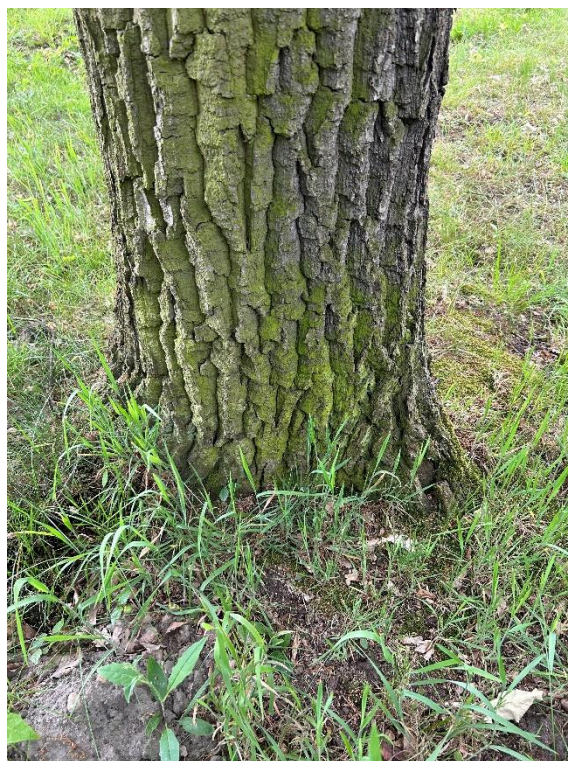
3.30.1 Dokumentacja fotograficzna

2
posusz	5%	defoliacja	%	szkodniki					
ubytki/wyłamania					inne	asymetryczna; lekko wygięta			
PIEŃ	wielopniowość			rozw. V		rozwidlenie V z pęknięciem			
uszkodzenia					wady				
ubytki					inne				
SZYJA KORZENIOWA		ubytki			wady				
uszkodzenia		rana na nabiegach			inne	nabrzmią			
STAN	zdrowe		lekko uszkodzone	×	silnie uszkodz.				
Zabiegi wykonane		CPS	×	KK	×	Rh		Wz	
TOMOGRAF 1	H montażu	-	Obwód	-	2	H montaż	-	Obwód	-
Tomo 1	drewno zdrowe		%	drewno uszkodzone		%	drewno pośrednie		%
Tomo 2	drewno zdrowe		%	drewno uszkodzone		%	drewno pośrednie		%

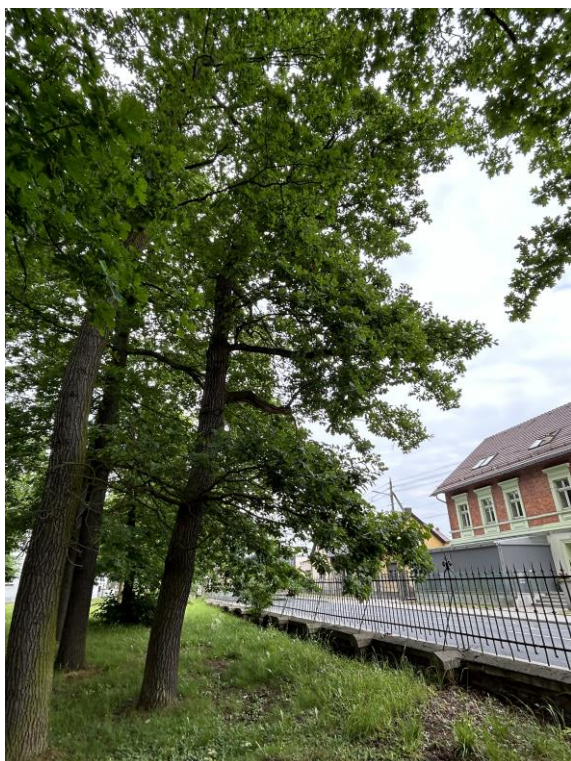
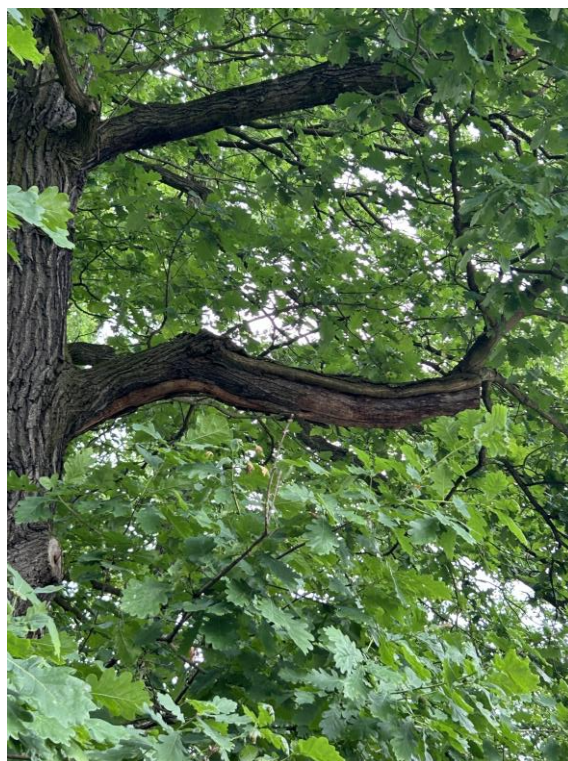
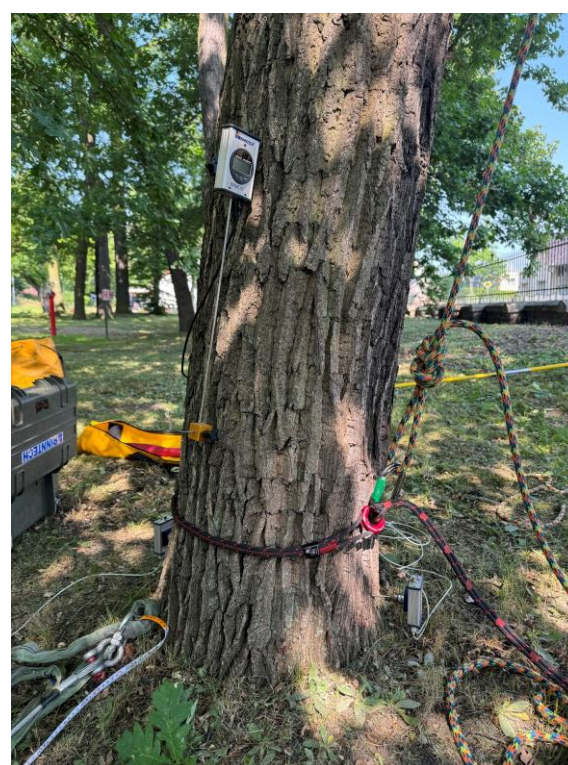
3.32.1 Dokumentacja fotograficzna

2
posusz	10%	defoliacja	%	szkodniki					
ubytki/wyłamania		rany na konarach			inne	asymetryczna; przewodnik jest wygięty			
PIEŃ	wielopniowość			rozw. V	rozwidlenie V z pęknięciem				
uszkodzenia					wady				
ubytki					inne				
SZYJA KORZENIOWA		ubytki			wady				
uszkodzenia					inne	nabrzmiała			
STAN	zdrowe	lekko uszkodzone		✗	silnie uszkodz.				
Zabiegi wykonane		CPS		KK	✗	Rh		Wz	
TOMOGRAF 1	H montażu	-	Obwód	-	2	H montaż	-	Obwód	-
Tomo 1	drewno zdrowe		%	drewno uszkodzone		%	drewno pośrednie		%
Tomo 2	drewno zdrowe		%	drewno uszkodzone		%	drewno pośrednie		%

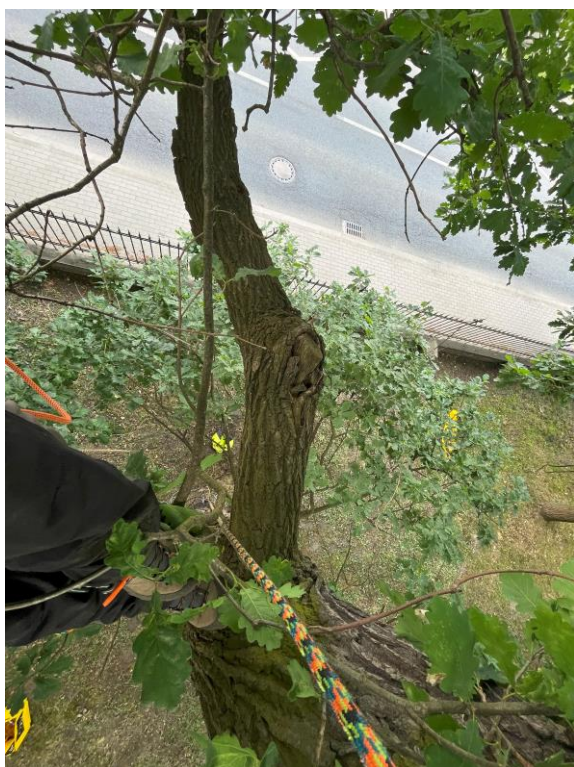
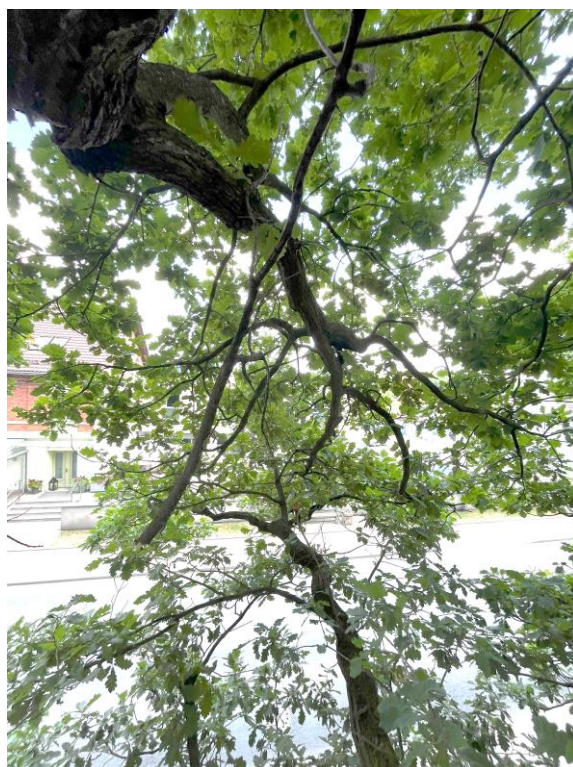
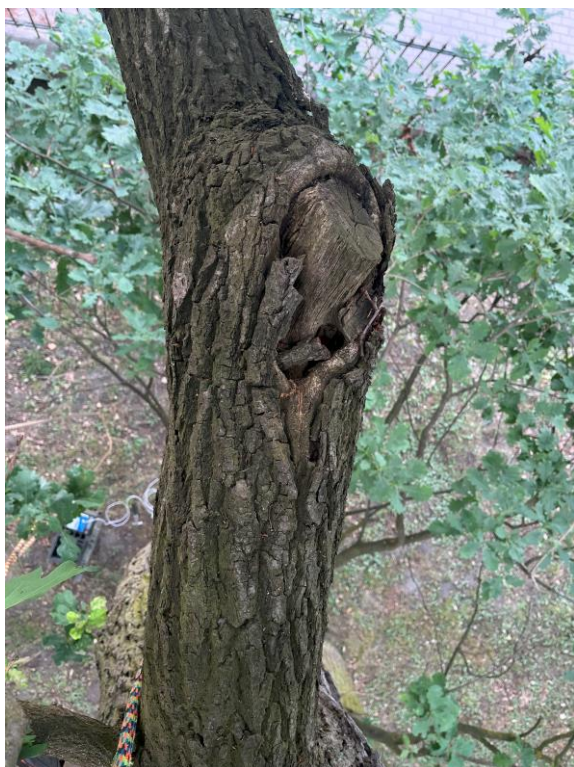
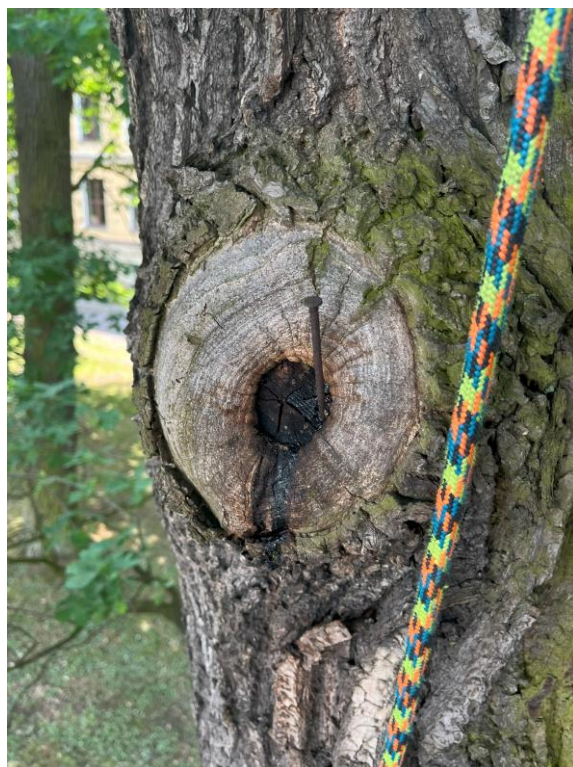
3.32.2 Inspekcja korony

Inspekcja korony:	Rozwidlenia U-kształtne, posusz, rany zarastające
-------------------	---

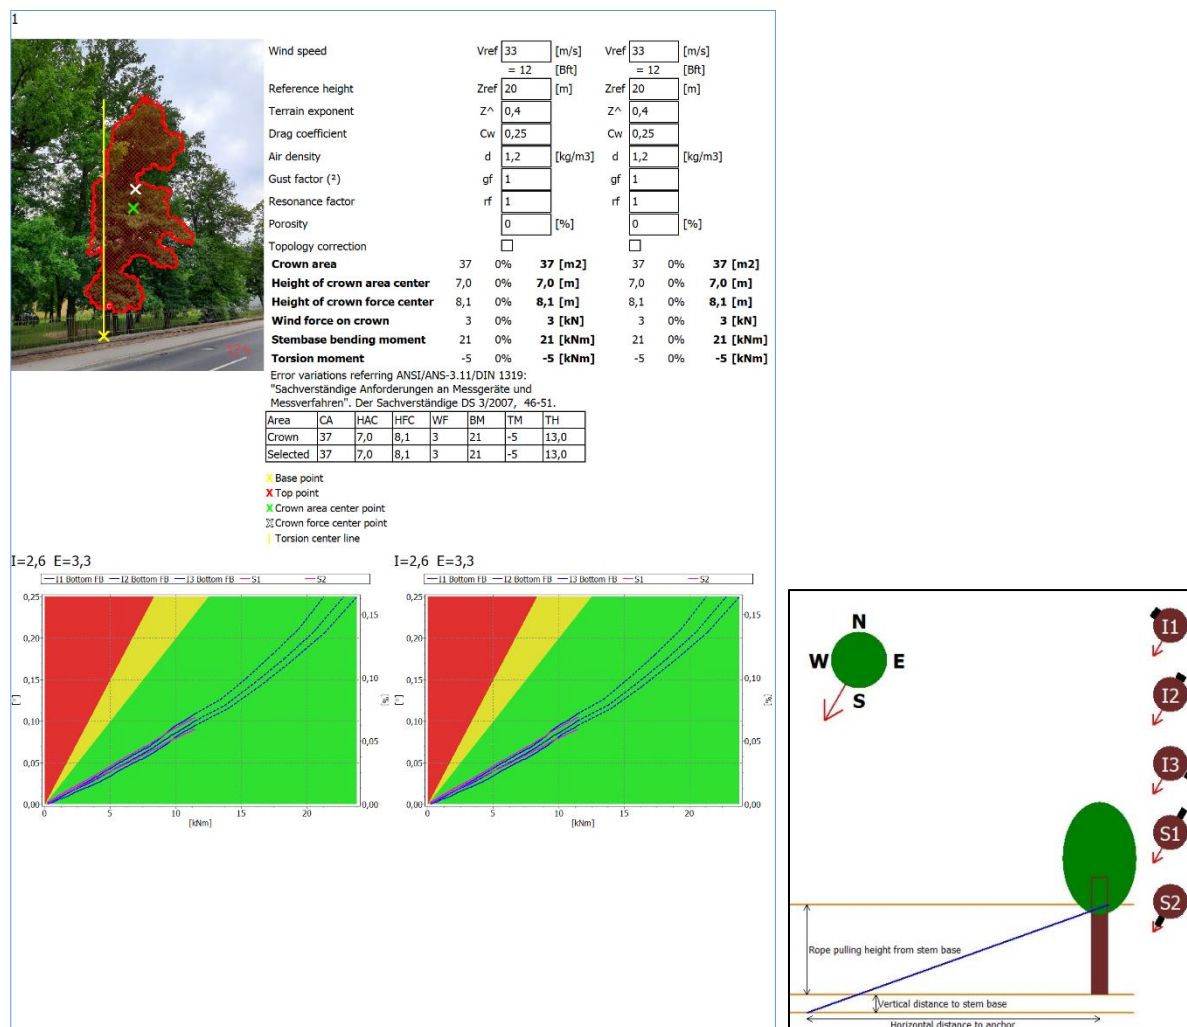
Ryc. 6 korona drzewa, kierunek obciążenia, lokalizacja czujników

W wyniku przeprowadzonego testu obciążeniowego (dla prędkości wiatru do 33 m/s) uzyskano współczynnik stabilności w gruncie o wartości **wyższej od wymaganej wartości referencyjnej. Według norm określonych dla metody tensometrycznej, w momencie badania system korzeniowy zapewnia wymaganą stabilność w gruncie (niskie ryzyko upadku drzewa).**

W wyniku przeprowadzonego testu obciążeniowego (dla prędkości wiatru do 33 m/s) uzyskano współczynnik wytrzymałości pnia o wartości **wyższej od wymaganej wartości referencyjnej. Według norm określonych dla metody tensometrycznej, w momencie badania pień posiada wystarczającą wytrzymałość mechaniczną na złamanie (niskie ryzyko złamania pnia).**

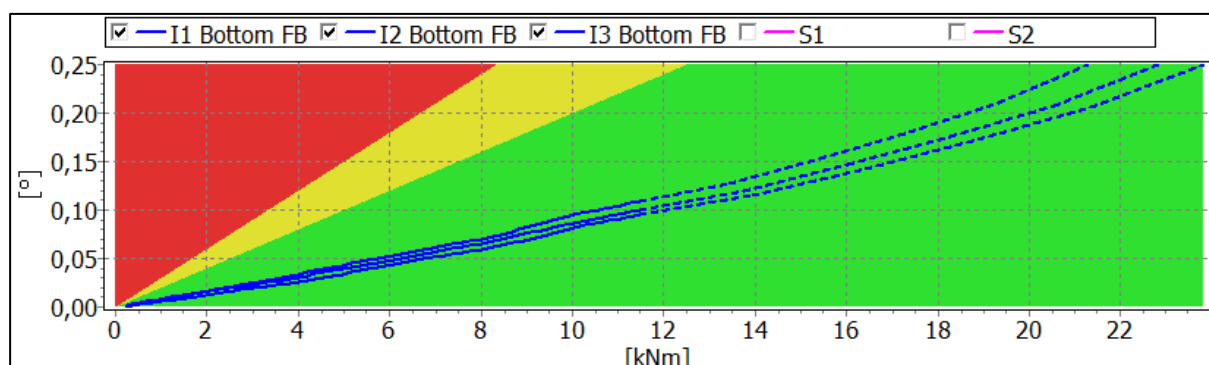
Wykres 11 Wykres pomiaru inklinacji bryły korzeniowej względem obciążenia

Czujnik	Lokalizacja czujnika		Współczynnik dla poszczególnych czujników	Współczynnik stabilności w gruncie
	Wysokość montażu [m]	Orientacja względem N [°]		
inklinometr 1 (I1)	0,10	310	2,6	2,6
inklinometr 2 (I2)	0,14	30	2,9	
inklinometr 3 (I3)	0,12	120	2,7

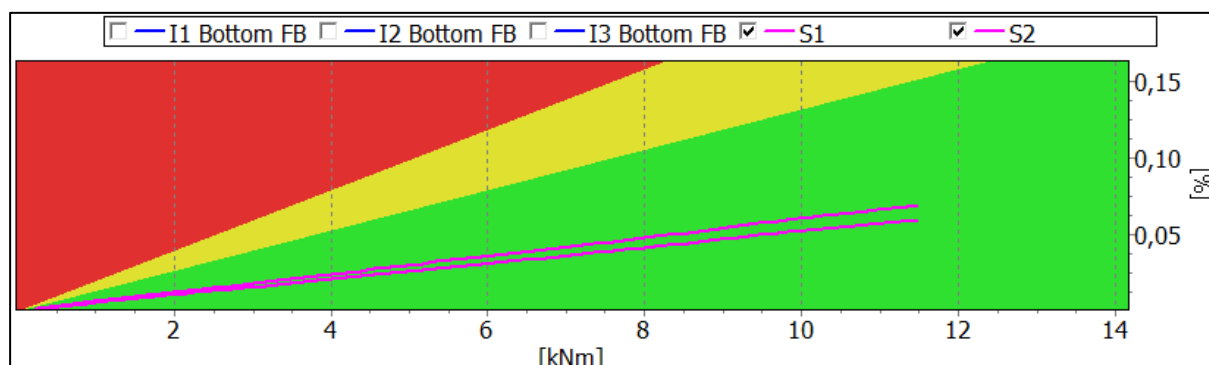
Wykres 12 Wykres pomiaru odkształcenia pnia względem obciążenia

Czujnik	Lokalizacja czujnika		Współczynnika dla poszczególnych czujników	Współczynnik wytrzymałości pnia
	Wysokość montażu [m]	Orientacja względem N [°]		
elastometr 1 (S1)	1,10	30	3,3	3,3
elastometr 2 (S2)	1,00	210	3,8

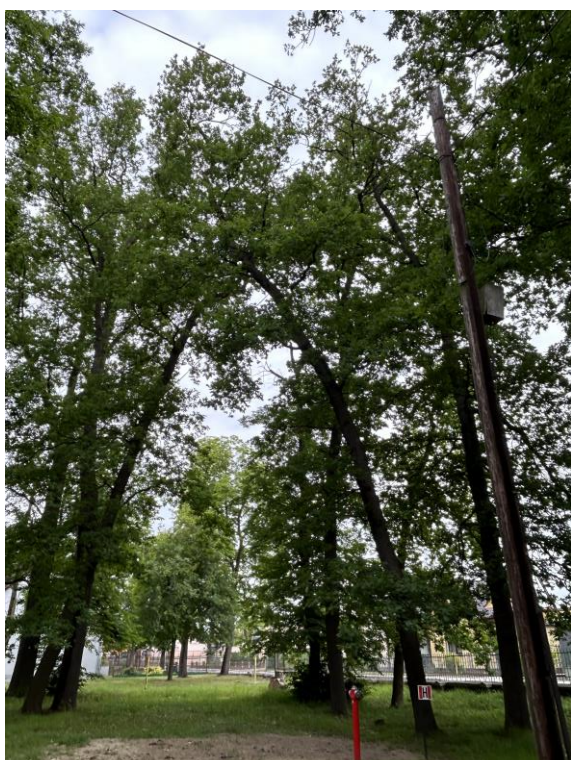
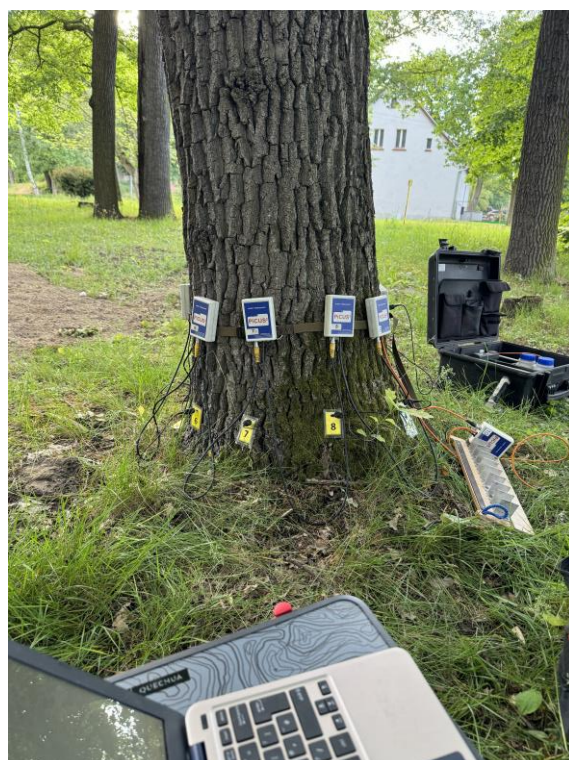
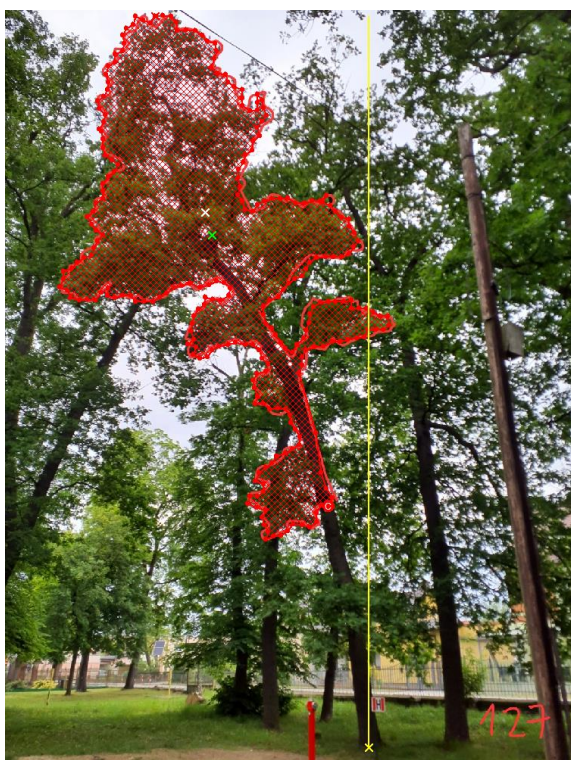
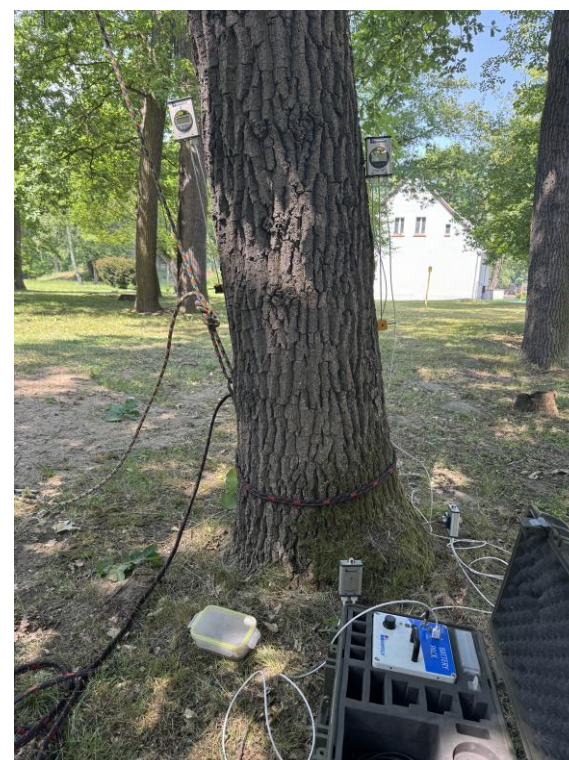
3.35.1 Dokumentacja fotograficzna

2
posusz	5%	defoliacja	%	szkodniki					
ubytki/wyłamania					inne				
PIEŃ	wielopniowość			rozw. V			rozwidlenie V z pęknięciem		
uszkodzenia					wady				
ubytki					inne		8,4pień wygięty		
SZYJA KORZENIOWA		ubytki				wady		nabrzmiała	
uszkodzenia					inne				
STAN	zdrowe			lekko uszkodzone				silnie uszkodz.	✗
Zabiegi wykonane		CPS		KK		Rh		Wz	
TOMOGRAF 1	H montażu	0,2 m	Obwód	182	2	H montażu	-	Obwód	-
Tomo 1	drewno zdrowe		100%	drewno uszkodzone		0%	drewno pośrednie		0%
Tomo 2	drewno zdrowe		-	drewno uszkodzone		-	drewno pośrednie		-

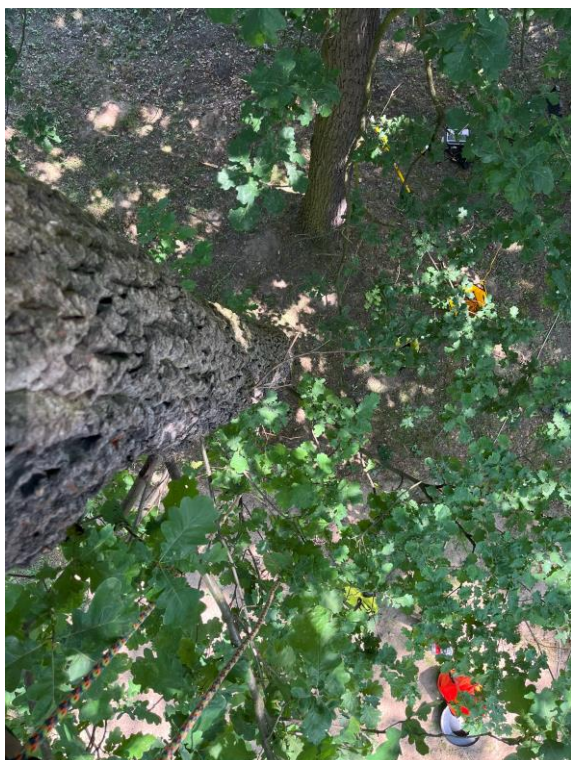
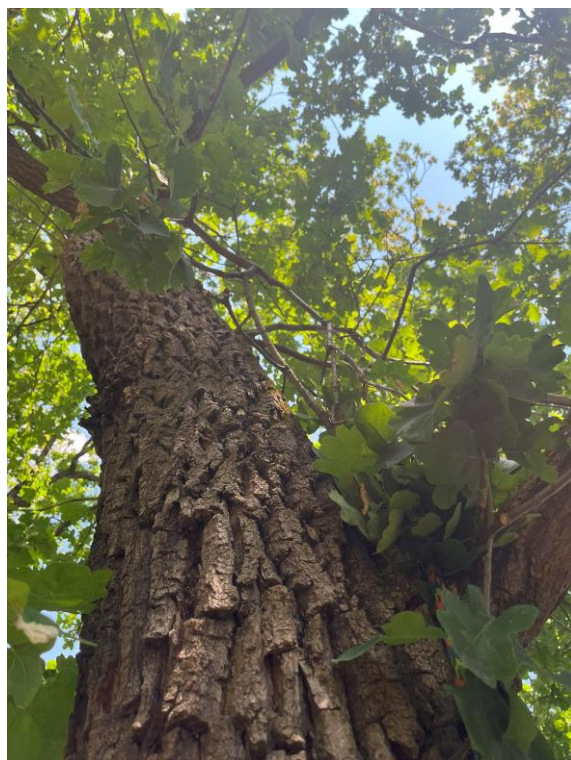
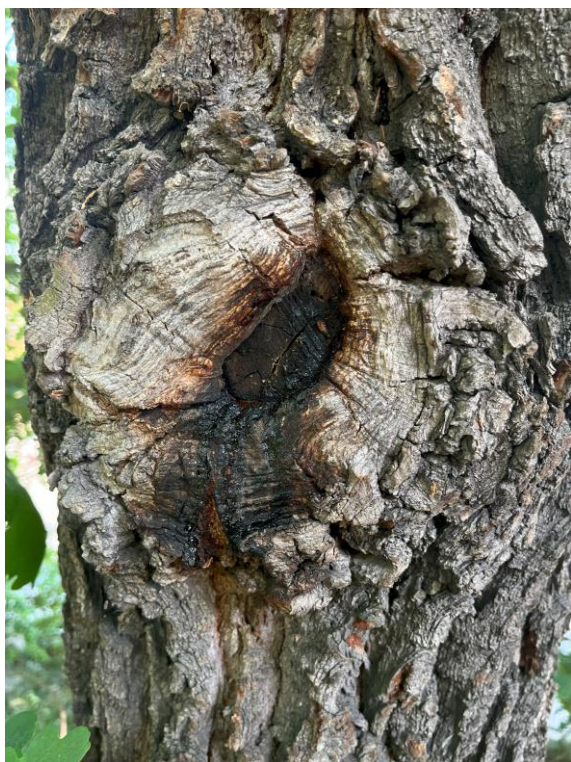
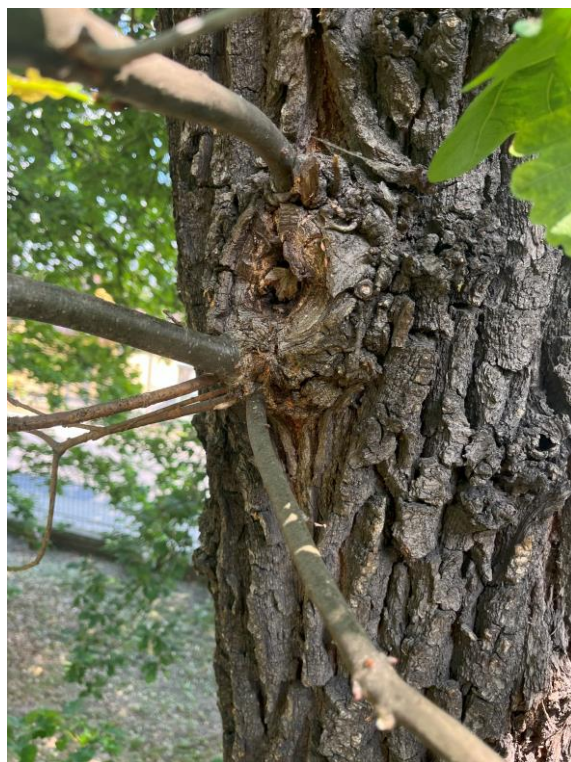
3.35.2 Inspekcja korony

Inspekcja korony:	Posusz, rany
-------------------	--------------

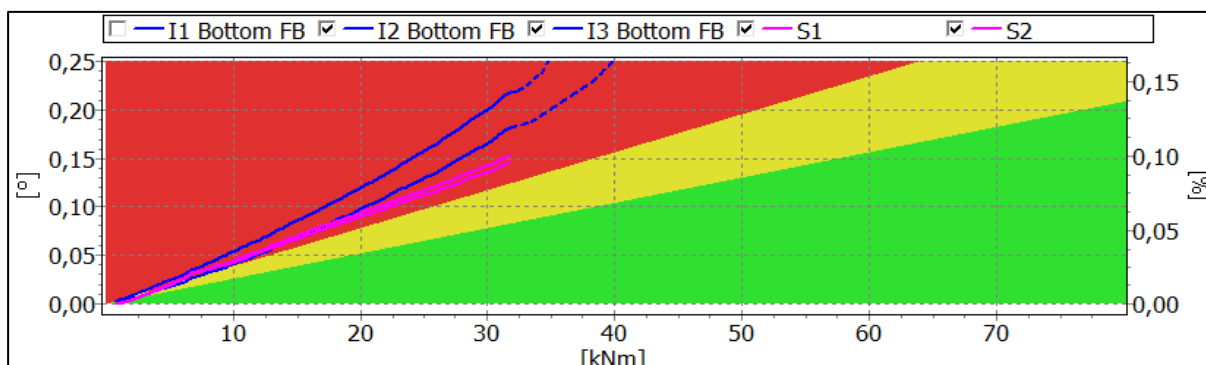
Wykres 13 Wykres pomiaru inklinacji bryły korzeniowej względem obciążenia

W wyniku przeprowadzonego testu obciążeniowego (dla prędkości wiatru do 33 m/s) uzyskano współczynnik stabilności w gruncie o wartości **niższej od wymaganej wartości referencyjnej. Według norm koreślonych dla metody tensometrycznej, w momencie badania system korzeniowy nie zapewnia wymaganej stabilności w gruncie (wysokie ryzyko upadku drzewa).**

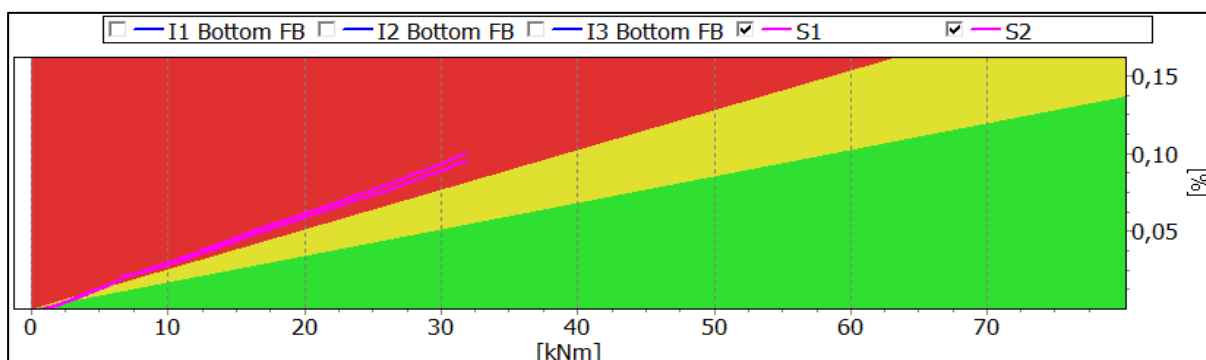
Wykres 14 Wykres pomiaru odkształcenia pnia względem obciążenia

W wyniku przeprowadzonego testu obciążeniowego (dla prędkości wiatru do 33 m/s) uzyskano współczynnik wytrzymałości pnia o wartości **niższej od wymaganej wartości referencyjnej. Według norm określonych dla metody tensometrycznej, w momencie badania pień nie posiada wystarczającej wytrzymałości mechanicznej na złamanie (wysokie ryzyko złamania pnia).**

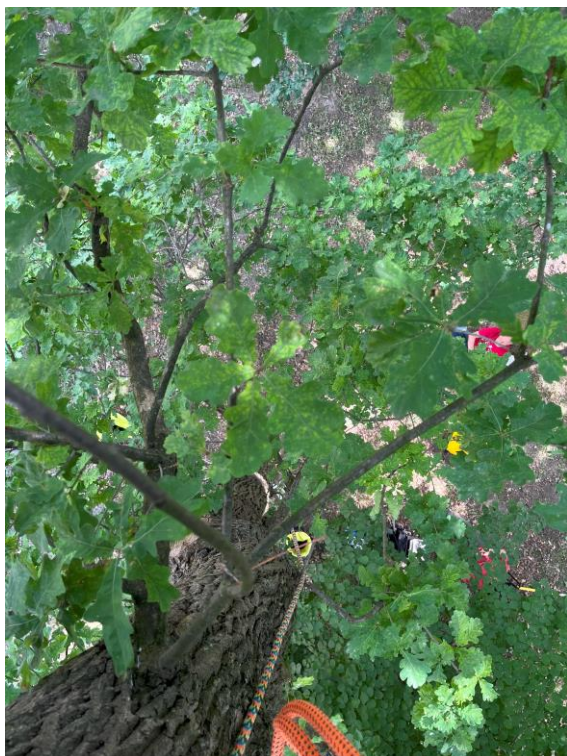
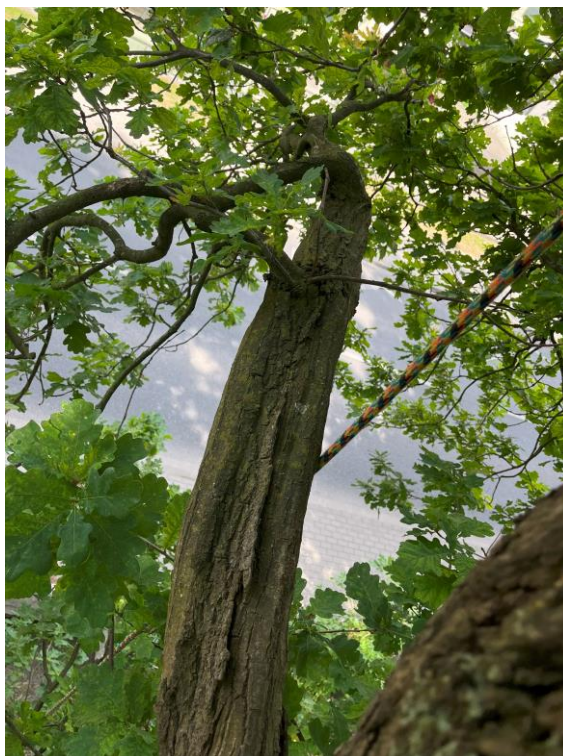
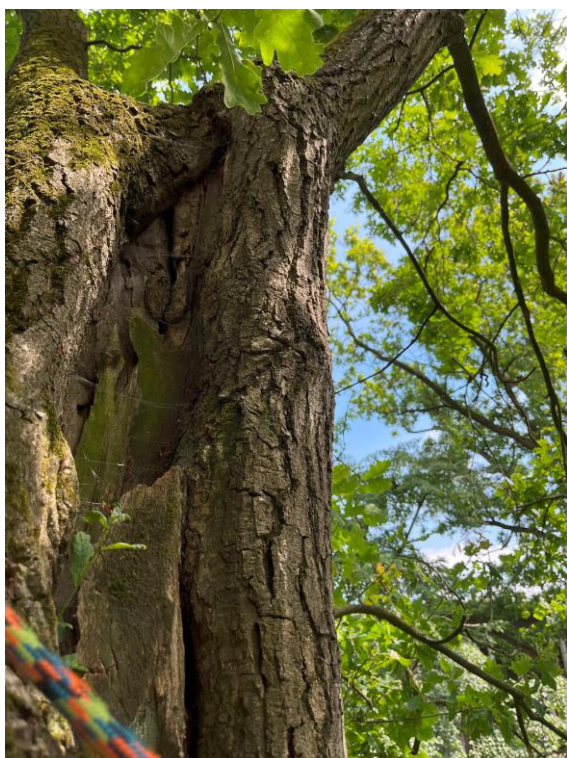
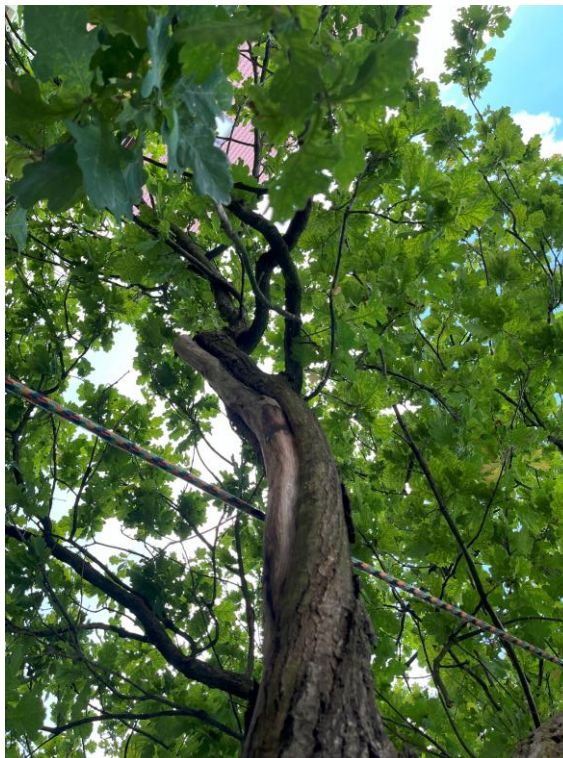
3.37.2 Inspekcja korony

Inspekcja korony:	Uszkodzone konary, ubytek w pniu
-------------------	----------------------------------

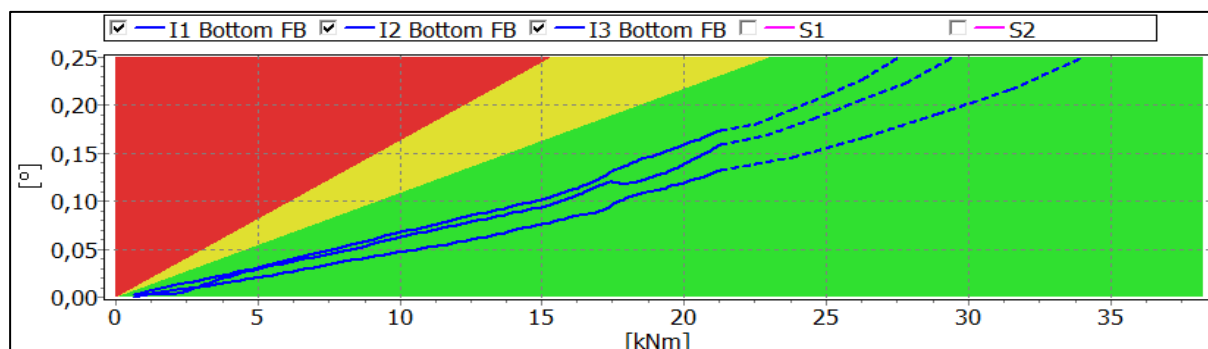
Wykres 15 Wykres pomiaru inklinacji bryły korzeniowej względem obciążenia

W wyniku przeprowadzonego testu obciążeniowego (dla prędkości wiatru do 33 m/s) uzyskano współczynnik stabilności w gruncie o wartości **wyższej od wymaganej wartości referencyjnej**. Według norm określonych dla metody tensometrycznej, w momencie badania system korzeniowy zapewnia wymaganą stabilność w gruncie (niskie ryzyko upadku drzewa).

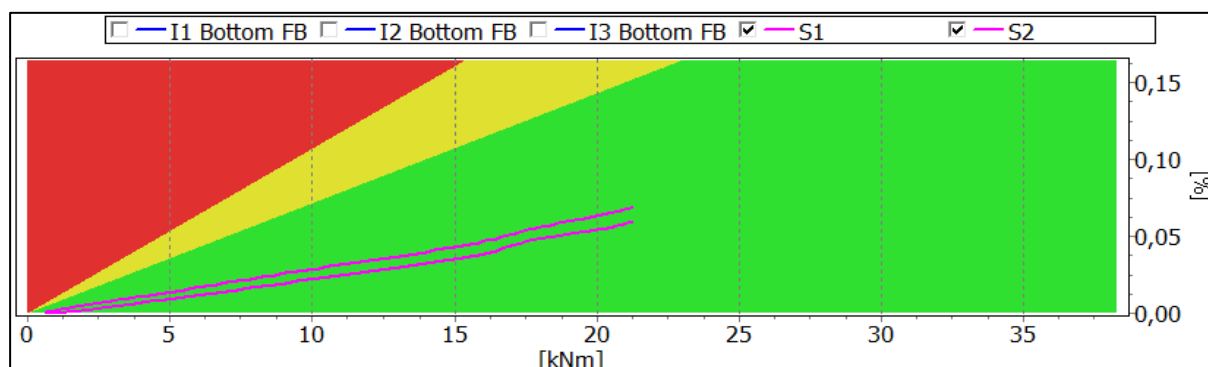
Wykres 16 Wykres pomiaru odkształcenia pnia względem obciążenia

W wyniku przeprowadzonego testu obciążeniowego (dla prędkości wiatru do 33 m/s) uzyskano współczynnik wytrzymałości pnia o wartości **wyższej od wymaganej wartości referencyjnej**. Według norm określonych dla metody tensometrycznej, w momencie badania pień posiada wystarczającą wytrzymałość mechaniczną na złamanie (niskie ryzyko złamania pnia).

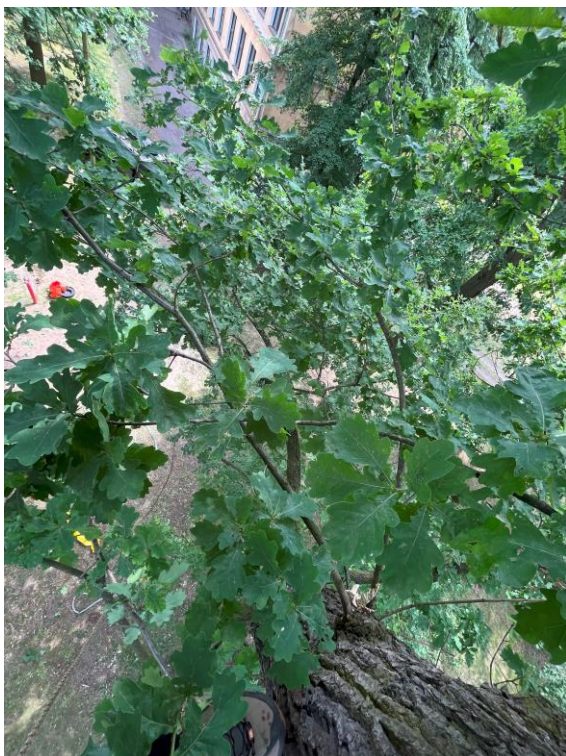
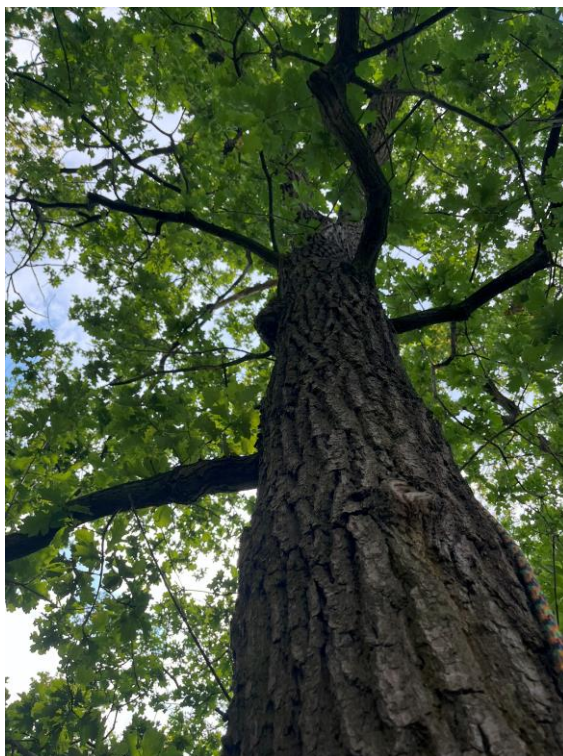
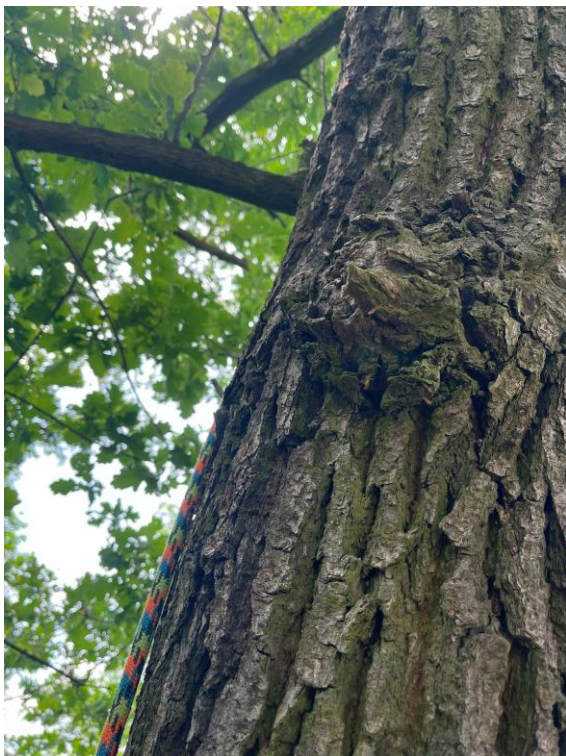
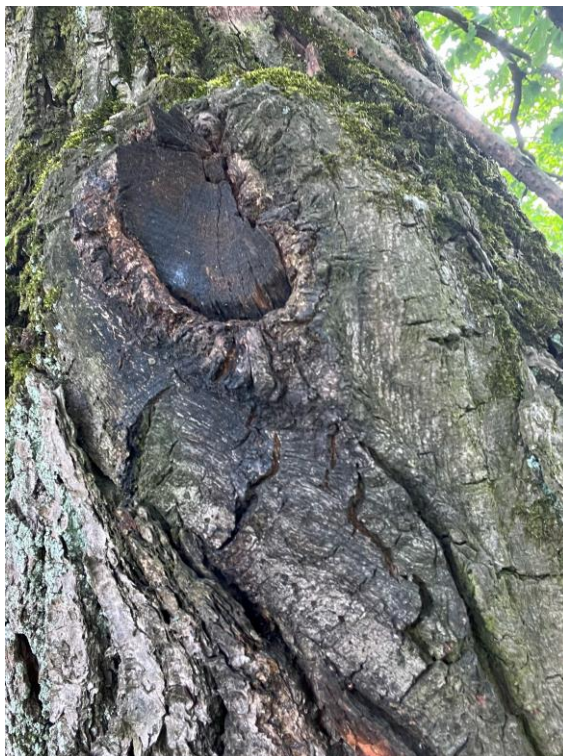
3.39.2 Inspekcja korony

Rany i rozkład w pniu i konarach

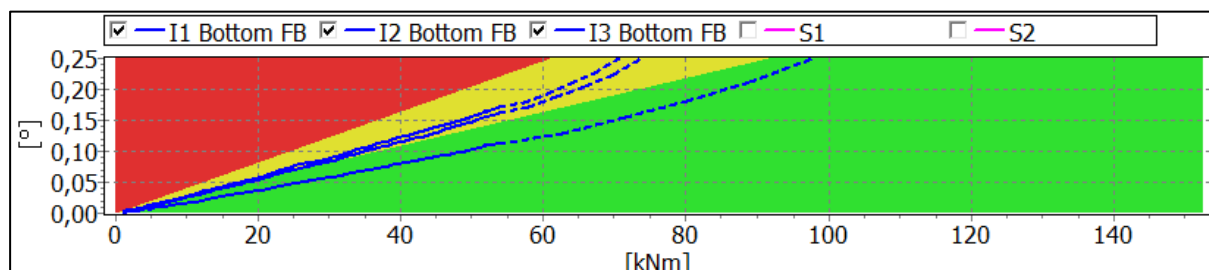
Wykres 17 Wykres pomiaru inklinacji bryły korzeniowej względem obciążenia

W wyniku przeprowadzonego testu obciążeniowego (dla prędkości wiatru do 33 m/s) uzyskano współczynnik stabilności w gruncie o wartości **niższej od wymaganej wartości referencyjnej. Według norm koreślonych dla metody tensometrycznej, w momencie badania system korzeniowy nie zapewnia wymaganej stabilności w gruncie (wysokie ryzyko upadku drzewa).**

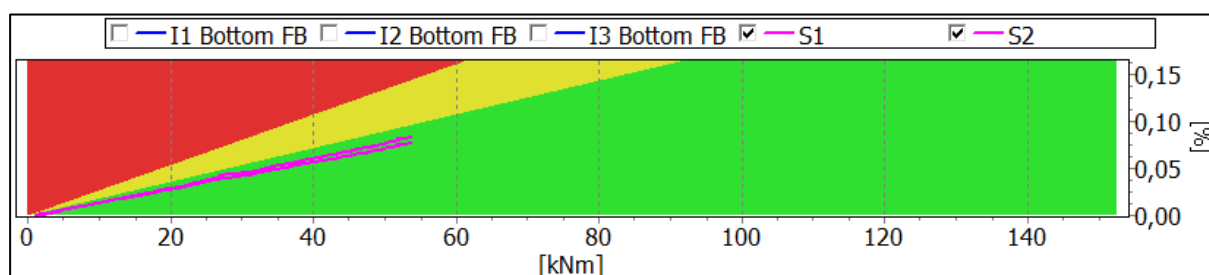
Wykres 18 Wykres pomiaru odkształcenia pnia względem obciążenia

W wyniku przeprowadzonego testu obciążeniowego (dla prędkości wiatru do 33 m/s) uzyskano współczynnik wytrzymałości pnia o wartości **wyższej od wymaganej wartości referencyjnej. Według norm określonych dla metody tensometrycznej, w momencie badania pień posiada wystarczającą wytrzymałość mechaniczną na złamanie (niskie ryzyko złamania pnia).**

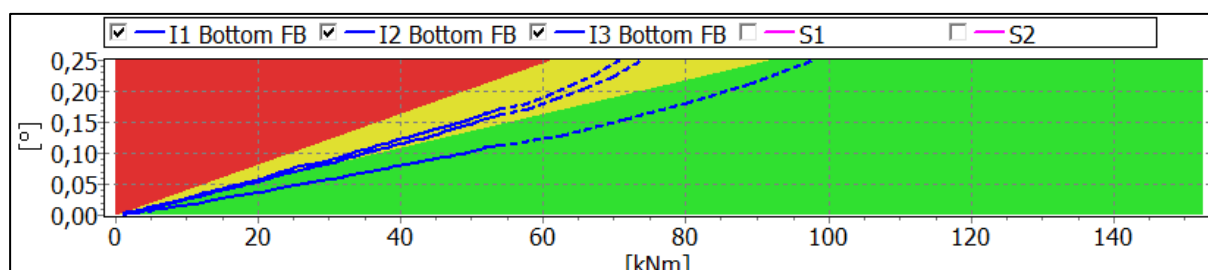
Wykres 19 Wykres pomiaru inklinacji bryły korzeniowej względem obciążenia

W wyniku przeprowadzonego testu obciążeniowego (dla prędkości wiatru do 33 m/s) uzyskano współczynnik stabilności w gruncie o wartości **niższej od wymaganej wartości referencyjnej**. Według norm koreślonych dla metody tensometrycznej, w momencie badania system korzeniowy nie zapewnia wymaganej stabilności w gruncie (wysokie ryzyko upadku drzewa).

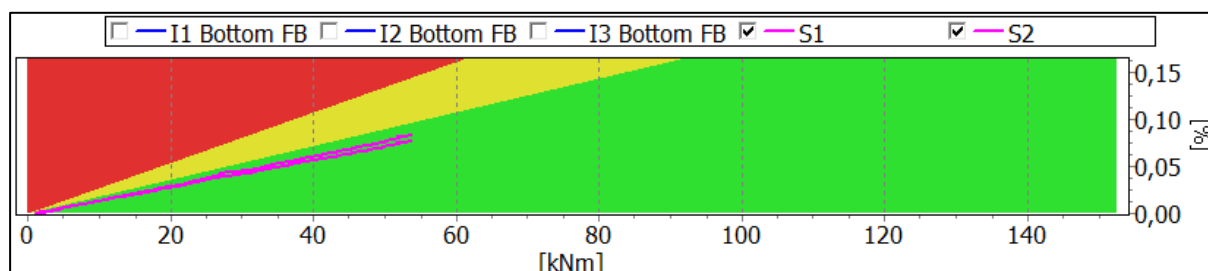
Wykres 20 Wykres pomiaru odkształcenia pnia względem obciążenia

W wyniku przeprowadzonego testu obciążeniowego (dla prędkości wiatru do 33 m/s) uzyskano współczynnik wytrzymałości pnia o wartości **wyższej od wymaganej wartości referencyjnej**. Według norm określonych dla metody tensometrycznej, w momencie badania pień posiada wystarczającą wytrzymałość mechaniczną na złamanie (niskie ryzyko złamania pnia).

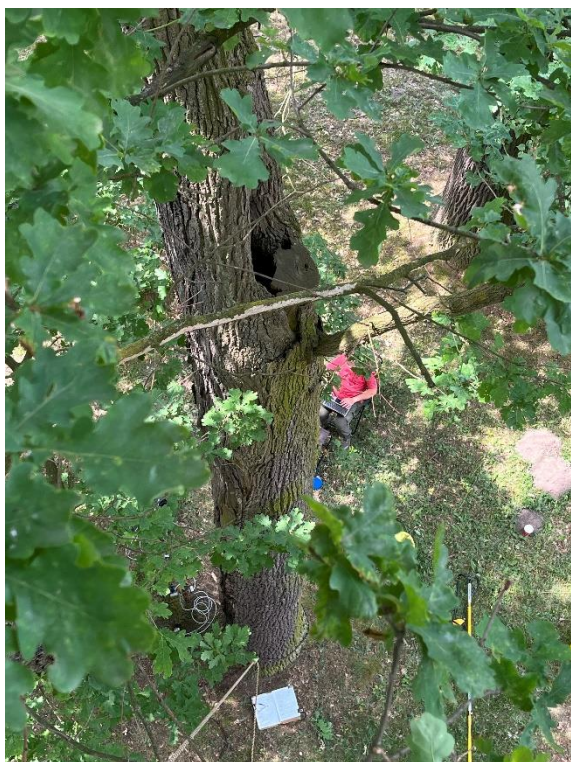
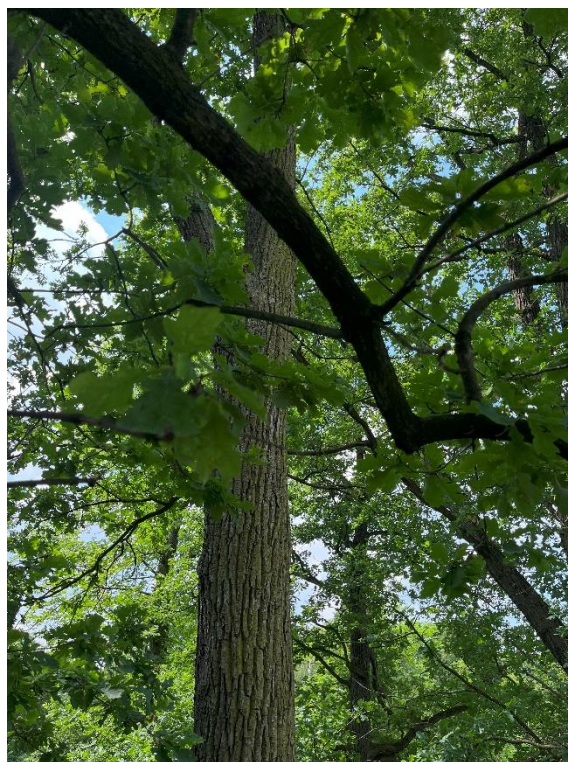
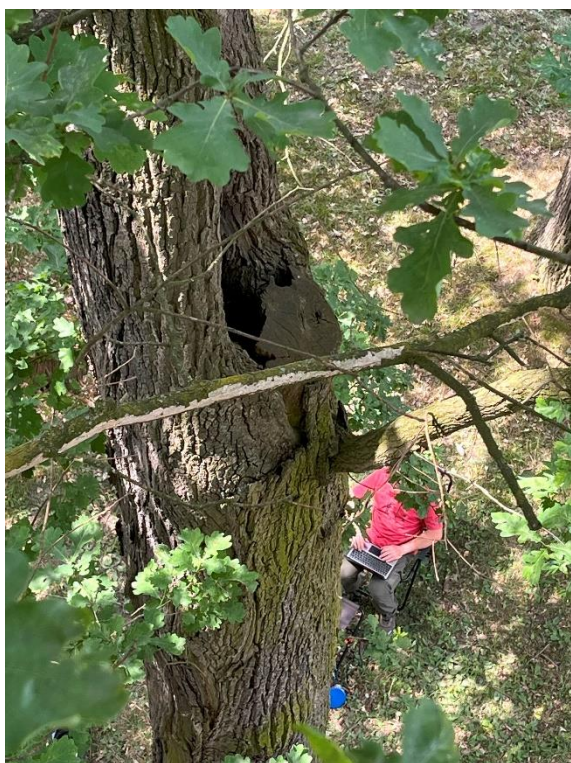
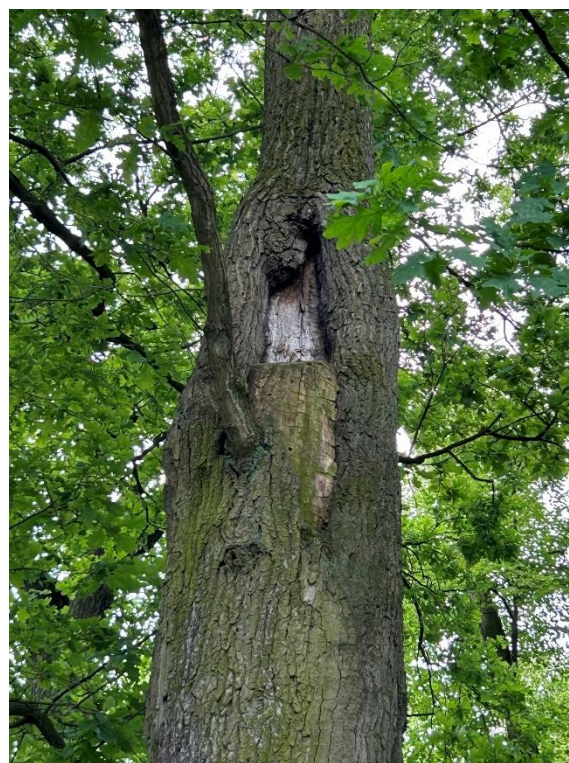
3.41.2 Inspekcja korony

Tomo 2	drewno zdrowe		84%	drewno uszkodzone		9%	drewno pośrednie		7%
Elasto Inclino		H montażu na pniu			Odległość		H zaczepu		
Statyka pnia		Elastometr 1		Wsp.		Elastometr 2		Wsp.	
Nie wykonywano									
Stabilność w gruncie		Inclinometr 1		Wsp.		Inclinometr 2		Wsp.	
Nie wykonywano									
ZAGROŻENIE/STATYKA		znaczne		umiarkow.	×	znikome		SIA	185%
ZALECENIA		CPS	×	KK		Rh		WYCINKA	
CT	skrajnia		energetyka		budowl.		Wiązania		
inne działania:									
gatunki chronione i gniazda ptaków									
Inspekcja korony:		Ubytek w pniu, posusz

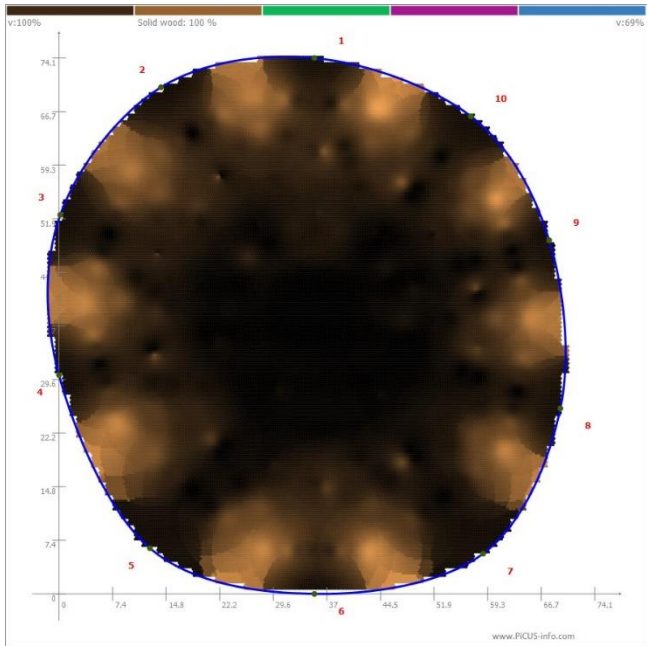
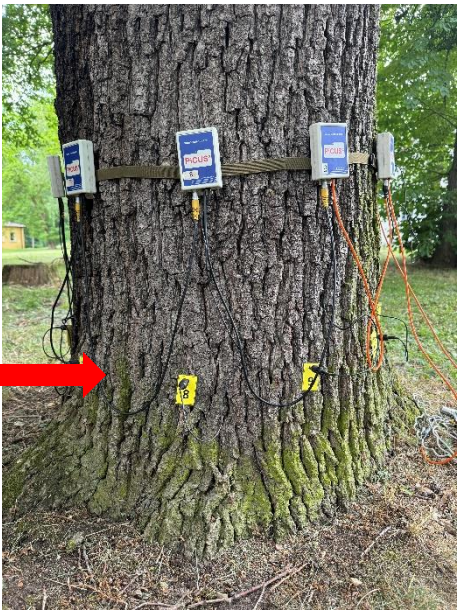
Tomogram 1		Wysokość badania [cm]:	25

Udział drewna uszkodzonego: (kolor różowy i błękitny na tomogramie)		0 %	9 %

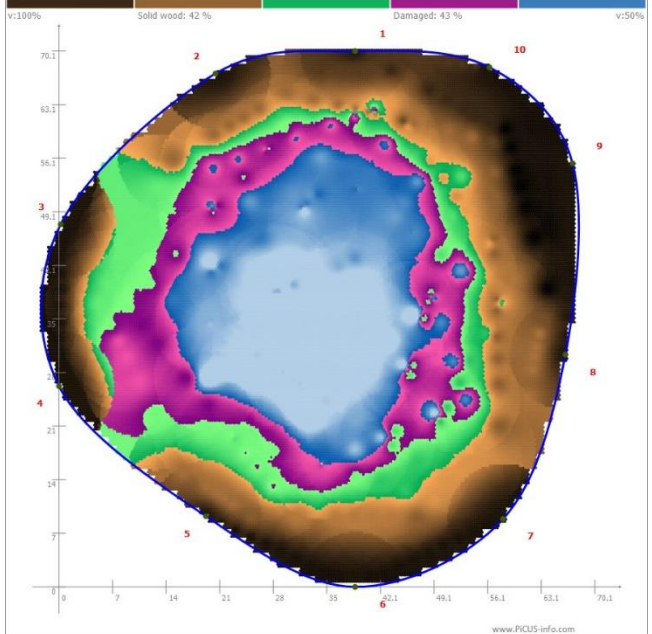
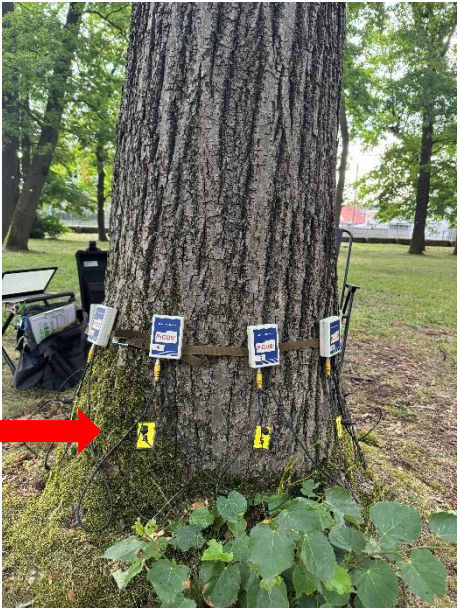
Tomogram 1	Wysokość badania [cm]: 20

Udział drewna uszkodzonego: (kolor różowy i błękitny na tomogramie)	43 %	30 %
