DOKUMENTACJA DENDROLOGICZNA

dla drzew rosnących w zabytkowym parku
wpisanym do rejestru zabytków pod nr 832/64
z 21.04.1964r. oraz P-25/57 z 20.12.1957r.
na działce 371/9 będącego w użytkowaniu
Zespołu Szkół nr 3 im. Mikołaja Reja
w Kędzierzynie - Koźlu

Data opracowania: czerwiec 2024 r.

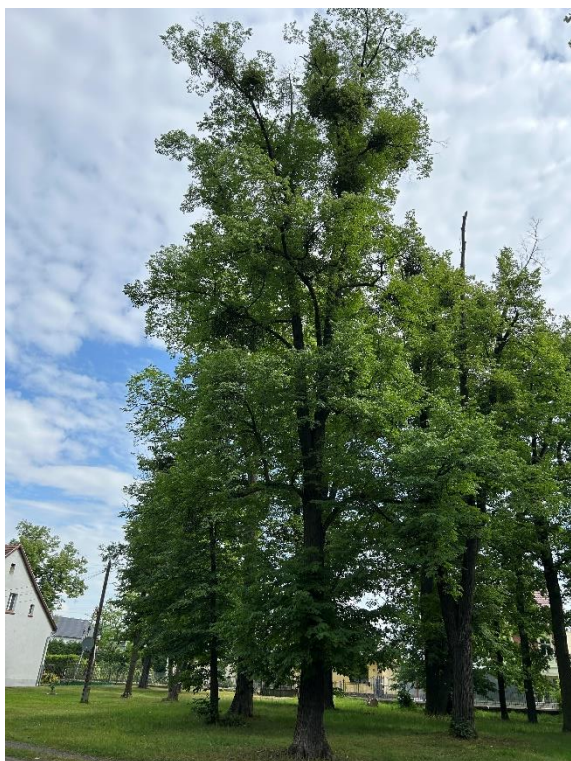
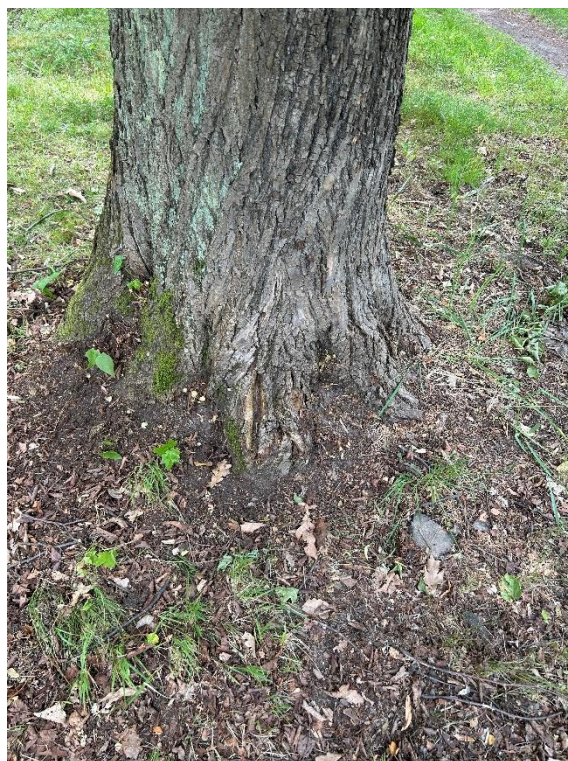
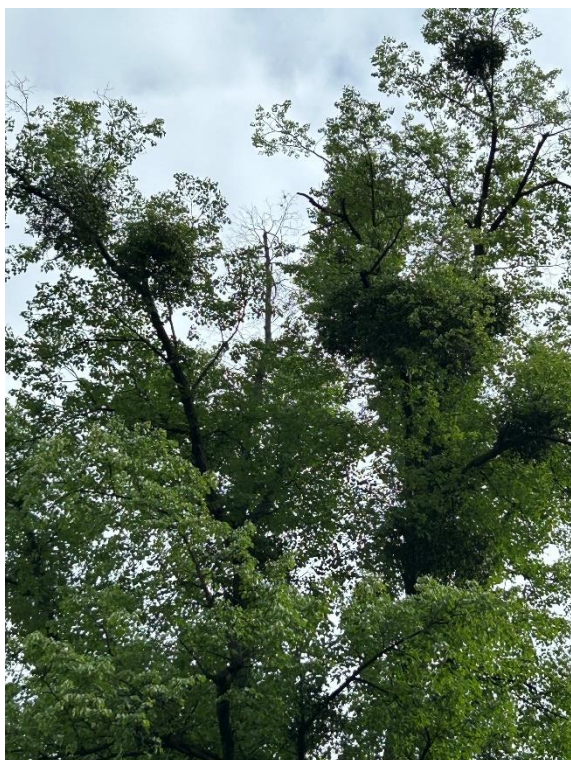
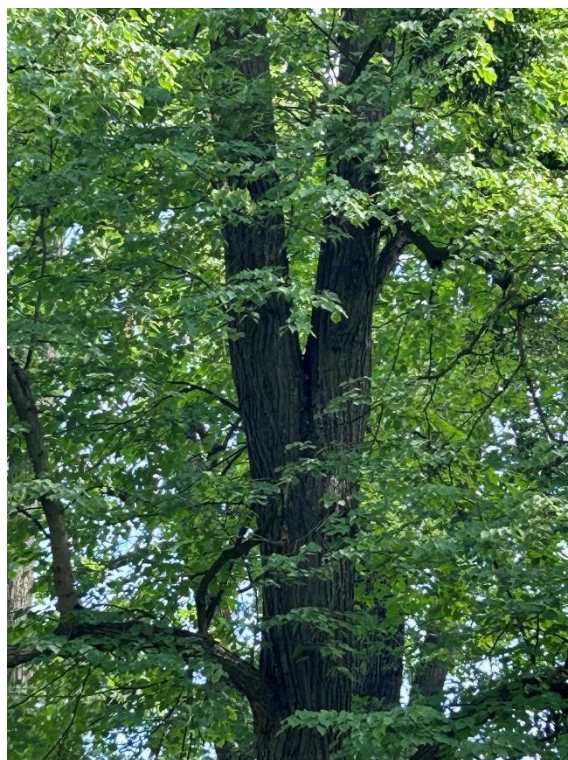
3.48.1 Dokumentacja fotograficzna

Drzewo nr 141		Nr działki: 371/9		<input type="checkbox"/> tomograf <input type="checkbox"/> elasto - inkline <input type="checkbox"/> inspekcja korony					
Lp.	141	Nr inw.	140	Gatunek lipa holenderska – <i>Tilia xeuropaea</i>					
Obwód	181	Ø kor	12	H	25	H 1 gał	5	Wiek szacunk.	70-75
wychylenie	.°	naturalne		witalność		0	1	2	3
KORONA	ilość przewodników		2	rozw. V	✗

2
posusz	10%	defoliacja	%	szkodniki	jemioła				
ubytki/wyłamania					inne	martwe przewodniki			
PIEŃ	wielopniowość			rozw. V		rozwidlenie V z pęknięciem			
uszkodzenia					wady				
ubytki		wewnętrzny			inne				
SZYJA KORZENIOWA		ubytki			wady	nabrzmiała			
uszkodzenia					inne	silne nabiegi; odrosty			
STAN	zdrowe		lekko uszkodzone			silnie uszkodz.		✗	
Zabiegi wykonane		CPS		KK	✗	Rh		Wz	
TOMOGRAF 1	H montażu	0,2 m	Obwód		2	H montażu	-	Obwód	-
Tomo 1	drewno zdrowe		97%	drewno uszkodzone		0%	drewno pośrednie		3%
Tomo 2	drewno zdrowe		-	drewno uszkodzone		-	drewno pośrednie		-

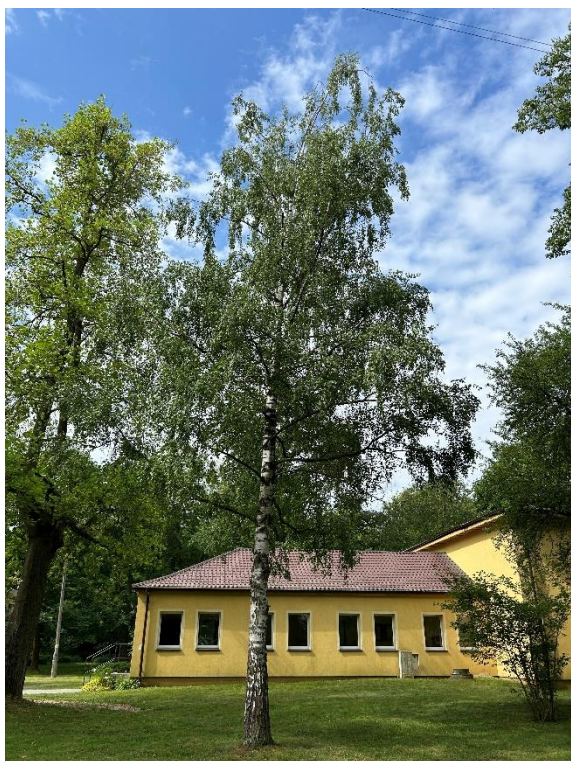
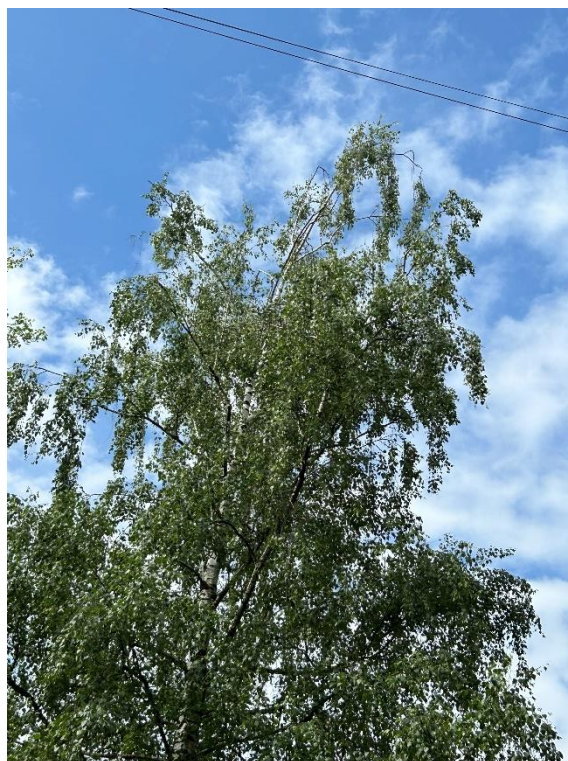
3.49.1 Dokumentacja fotograficzna

Drzewo nr 142		Nr działki: 371/9		<input type="checkbox"/> tomograf <input type="checkbox"/> elasto - inkline <input type="checkbox"/> inspekcja korony					
Lp.	142	Nr inw.	145	Gatunek	brzoza brodawkowata – <i>Betula pendula</i>				
Obwód	122	Ø kor	8	H	17	H 1 gał	4	Wiek szacunk.	45
wychylenie	°	naturalne		witalność	0	1	2	3	
KORONA	ilość przewodników		1	rozw. V	 				2
posusz	5%	defoliacja	10%	szkodniki					
ubytki/wyłamania					inne				
PIEŃ	wielopniowość			rozw. V	rozwidlenie V z pęknięciem				
uszkodzenia					wady				
ubytki					inne				
SZYJA KORZENIOWA		ubytki			wady	lekko nabrzmiąta			
uszkodzenia					inne				
STAN	zdrowe		lekko uszkodzone		×	silnie uszkodz.			
Zabiegi wykonane		CPS		KK		Rh		Wz	
TOMOGRAF 1	H montażu	-	Obwód	-	2	H montaż	-	Obwód	-
Tomo 1	drewno zdrowe		%	drewno uszkodzone		%	drewno pośrednie		%
Tomo 2	drewno zdrowe		%	drewno uszkodzone		%	drewno pośrednie		%
Elasto Inclino		H montażu na pniu			Odległość		H zaczepu

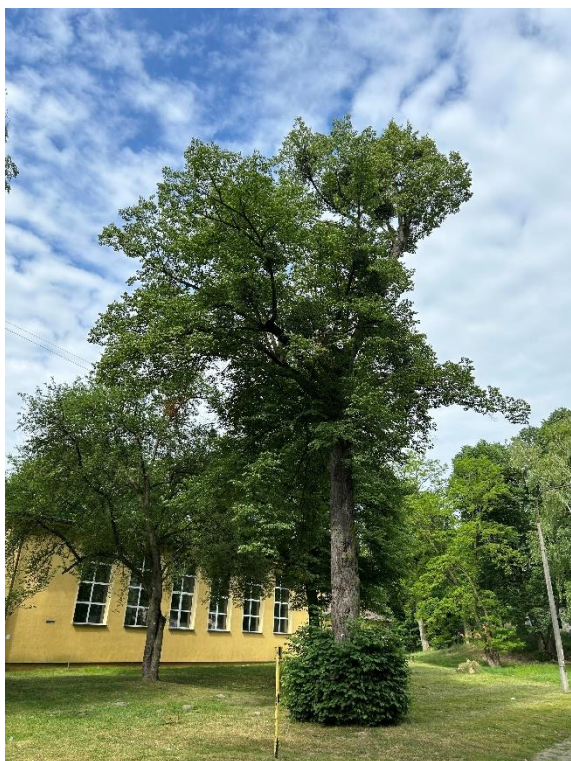
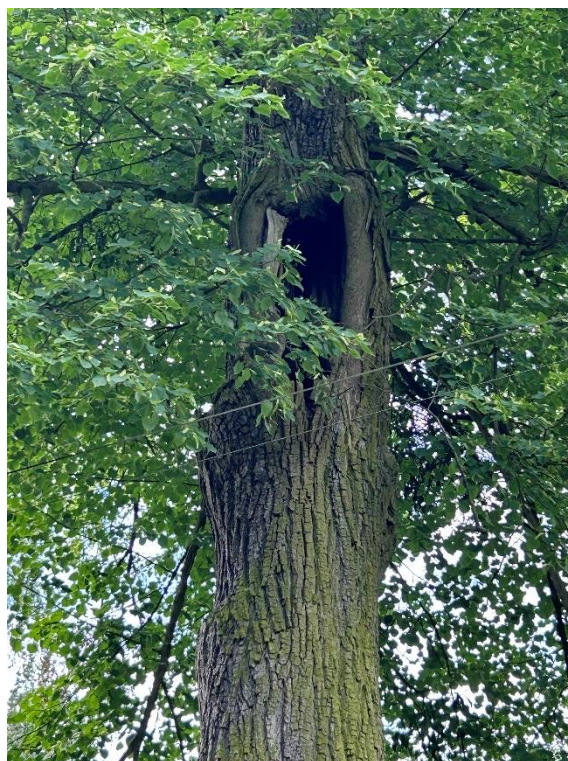
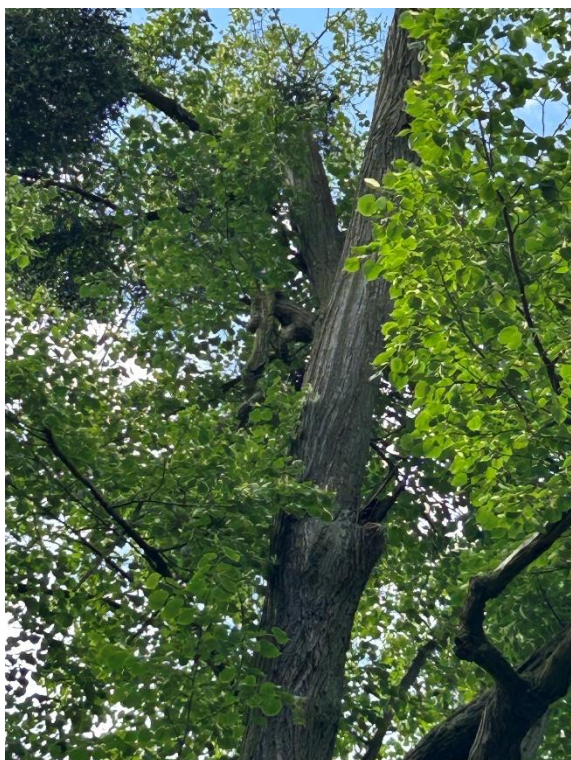
3.50.1 Dokumentacja fotograficzna

Drzewo nr 143		Nr działki: 371/9		<input checked="" type="checkbox"/> tomograf <input type="checkbox"/> elasto - inkline <input checked="" type="checkbox"/> inspekcja korony					
Lp.	143	Nr inw.	146	Gatunek lipa holenderska – <i>Tilia xeuropaea</i>					
Obwód	245	Ø kor	10	H	21	H 1 gał	8	Wiek szacunk.	90-95
wychylenie	°	naturalne		witalność		0	1	2 → 3	
KORONA	ilość przewodników		1	rozw. V

3
posusz	5%	defoliacja	%	szkodniki	jemioła				
ubytki/wyłamania					inne	częściowo wtórna; suchy konar			
PIEŃ	wielopniowość			rozw. V		rozwidlenie V z pęknięciem			
uszkodzenia					wady				
ubytki	ubytek otwarty na wys. 7 i 12 m				inne	opuchliny			
SZYJA KORZENIOWA		ubytki			wady	nabrzmiała			
uszkodzenia					inne	odrosty			
STAN	zdrowe			lekko uszkodzone		silnie uszkodz.		✗	
Zabiegi wykonane		CPS	✗	KK		Rh	✗	Wz	
TOMOGRAF 1	H montażu	1,0 m	Obwód	252	2	H montaż	1,9 m	Obwód	237
Tomo 1	drewno zdrowe		52%	drewno uszkodzone		37%	drewno pośrednie		11%

Tomo 2	drewno zdrowe		29%	drewno uszkodzone		47%	drewno pośrednie		24%
Elasto Inclino		H montażu na pniu			Odległość		H zaczepu		
Statyka pnia		Elastometr 1		Wsp.		Elastometr 2		Wsp.	
Nie wykonywano									
Stabilność w gruncie		Inclinometr 1		Wsp.		Inclinometr 2		Wsp.	
Nie wykonywano									
ZAGROŻENIE/STATYKA		znaczne		umiarkow.	✗	znikome		SIA	120%
ZALECENIA		CPS	✗	KK		Rh	✗	WYCINKA	
CT	skrajnia		energetyka		budowl.		Wiązania		
inne działania:		redukcja wysokości do górnego ubytku							
gatunki chronione i gniazda ptaków									
Inspekcja korony:		Rozległe ubytki w pniu

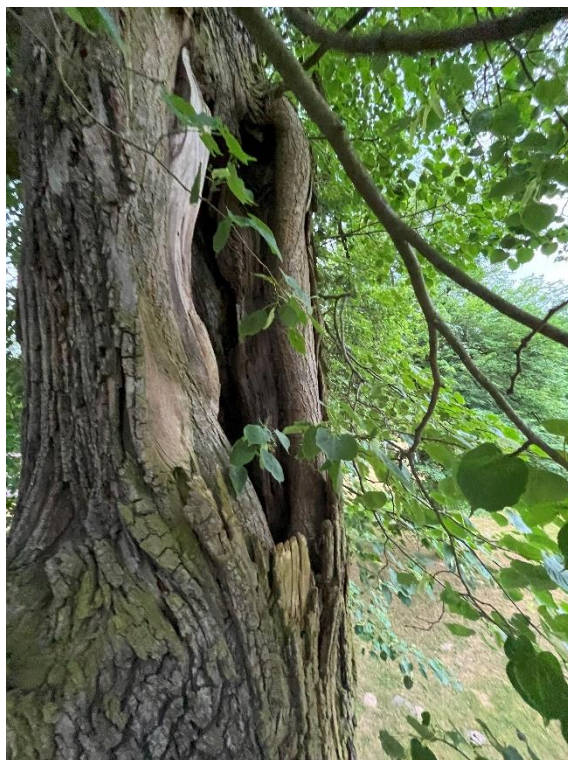
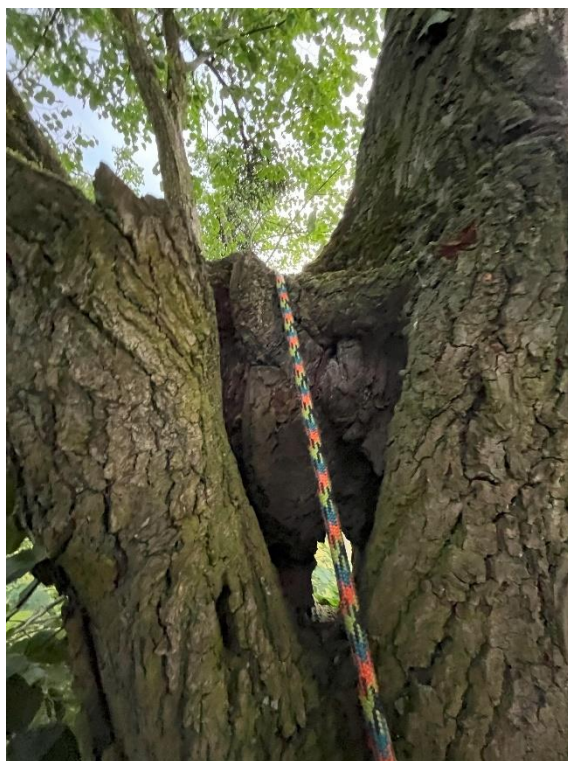
3.50.2 Inspekcja korony

Inspekcja korony:	Rozległe ubytki w pniu
-------------------	------------------------

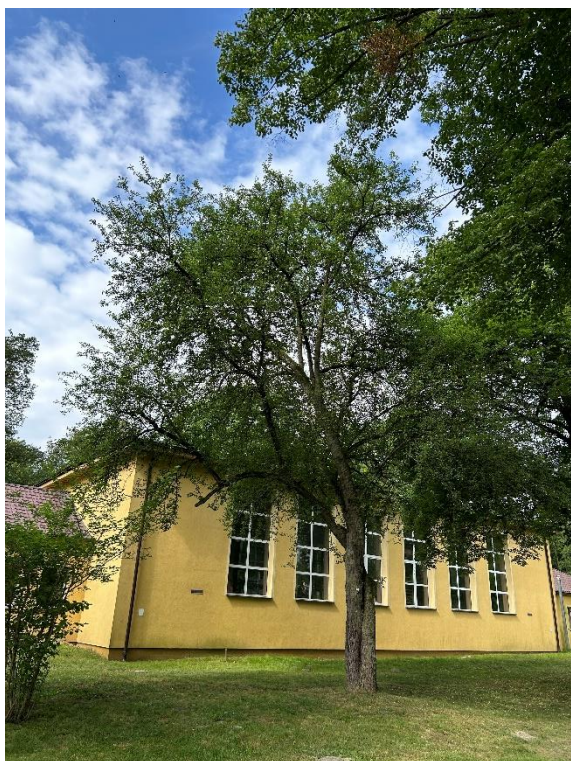
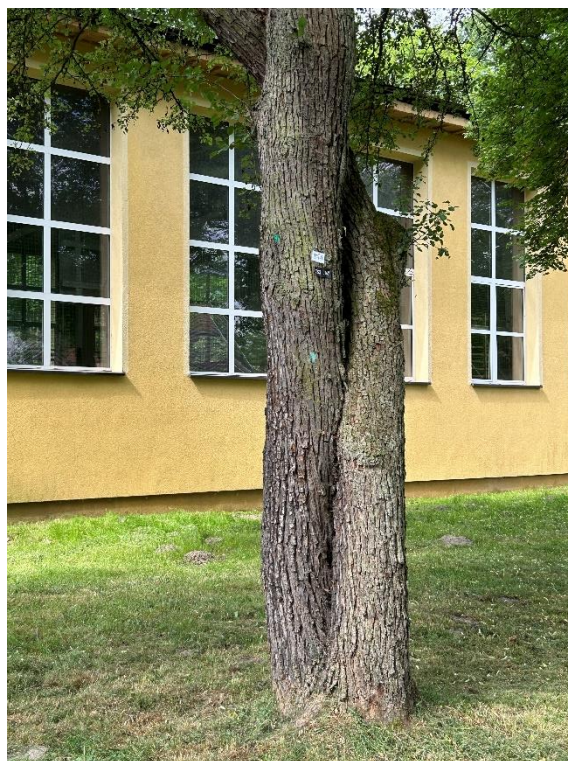
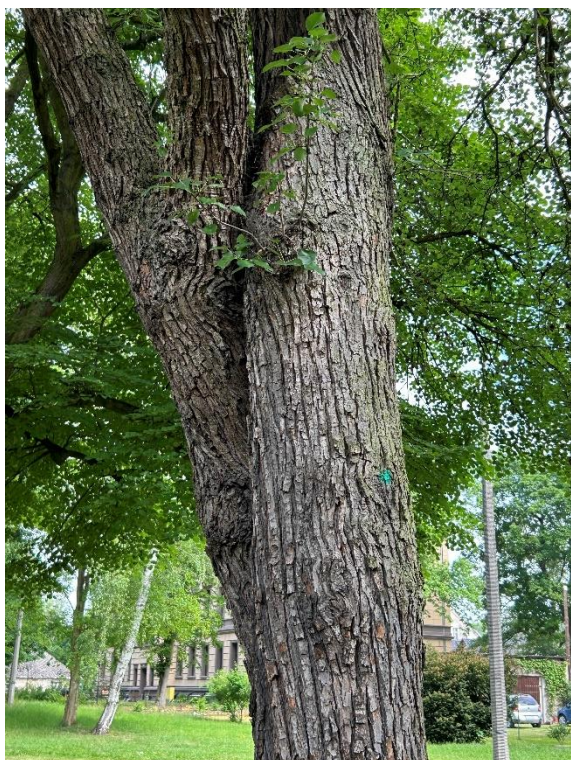
3.51.1 Dokumentacja fotograficzna

3
posusz	5%	defoliacja	%	szkodniki					
ubytki/wyłamania					inne	asymetryczna			
PIEŃ	wielopniowość			rozw. V		rozwidlenie V z pęknięciem			
uszkodzenia					wady				
ubytki					inne	pnie zawijają się wokół siebie			
SZYJA KORZENIOWA		ubytki			wady	lekko nabrzmiła			
uszkodzenia					inne				
STAN	zdrowe	✗	lekko uszkodzone			silnie uszkodz.			
Zabiegi wykonane		CPS	✗	KK		Rh		Wz	
TOMOGRAF 1	H montażu	-	Obwód	-	2	H montaż	-	Obwód	-
Tomo 1	drewno zdrowe		%	drewno uszkodzone		%	drewno pośrednie		%
Tomo 2	drewno zdrowe		%	drewno uszkodzone		%	drewno pośrednie		%

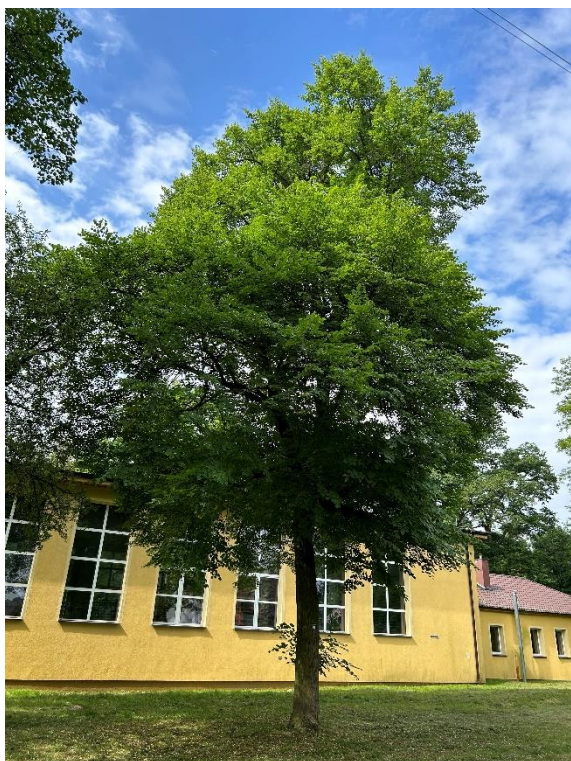
3.52.1 Dokumentacja fotograficzna

Drzewo nr 145		Nr działki: 371/9		<input type="checkbox"/> tomograf <input type="checkbox"/> elasto - inkline <input type="checkbox"/> inspekcja korony					
Lp.	145	Nr inw.	148	Gatunek lipa holenderska – <i>Tilia xeuropaea</i>					
Obwód	166	Ø kor	11	H	19	H 1 gał	6	Wiek szacunk.	65-70
wychylenie	.°	naturalne		witalność		0	1	2	3
KORONA	ilość przewodników		2	rozw. V		 			4
posusz	5%	defoliacja	%	szkodniki					
ubytki/wyłamania					inne				
PIEŃ	wielopniowość			rozw. V		rozwidlenie V z pęknięciem			
uszkodzenia					wady				
ubytki					inne				
SZYJA KORZENIOWA		ubytki				wady			
uszkodzenia					inne				
STAN	zdrowe	×	lekko uszkodzone				silnie uszkodz.		
Zabiegi wykonane		CPS	×	KK		Rh		Wz	
TOMOGRAF 1	H montażu	-	Obwód	-	2	H montaż	-	Obwód	-
Tomo 1	drewno zdrowe		%	drewno uszkodzone		%	drewno pośrednie		%
Tomo 2	drewno zdrowe		%	drewno uszkodzone		%	drewno pośrednie		%
Elasto Inclino		H montażu na pniu				Odległość		H zaczepu

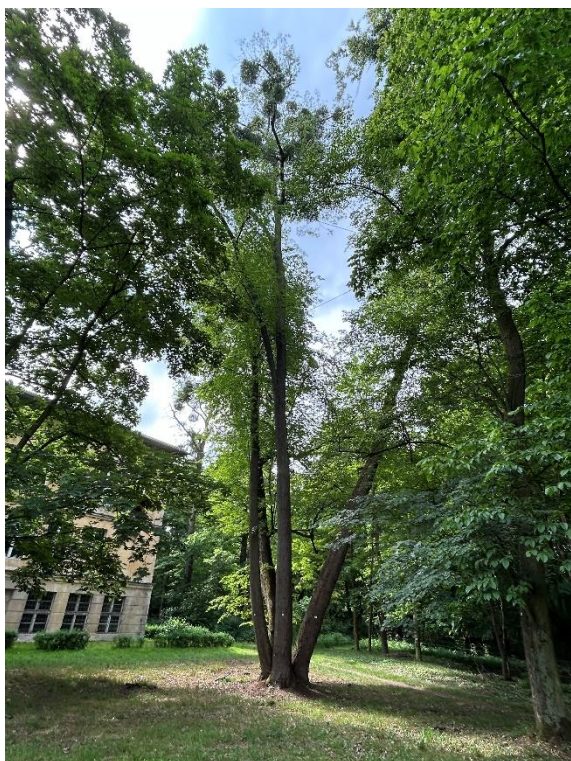
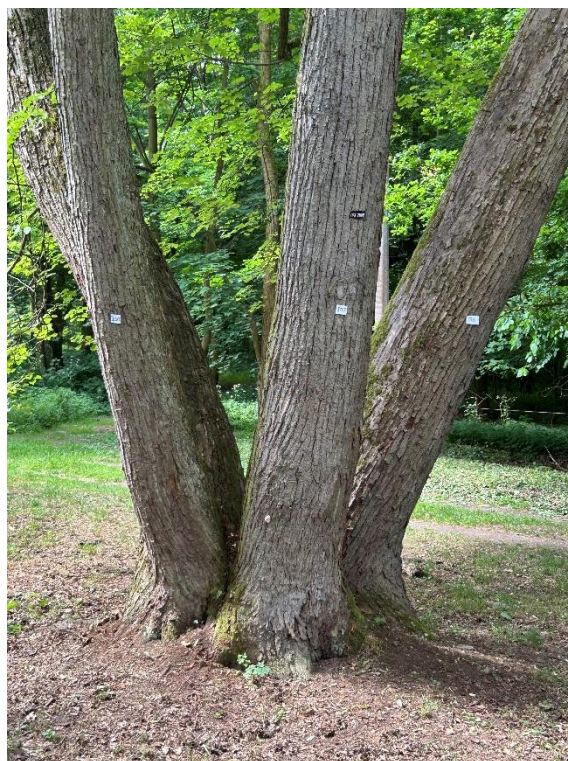
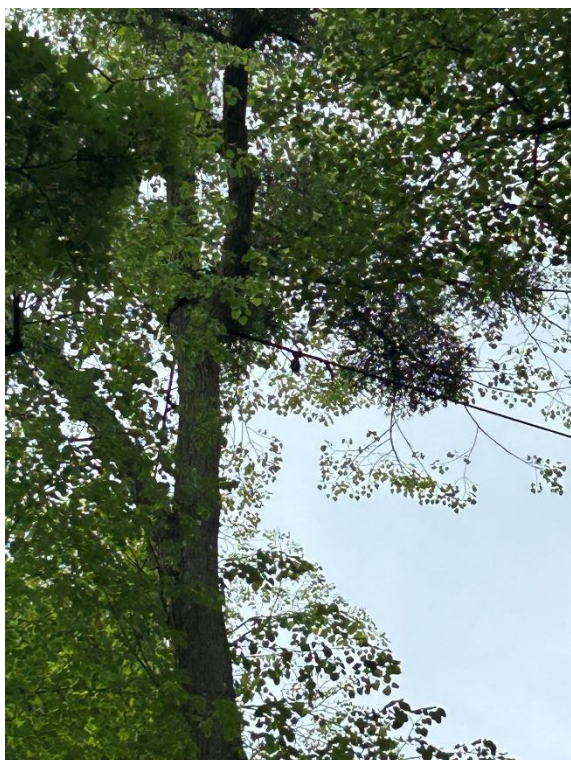
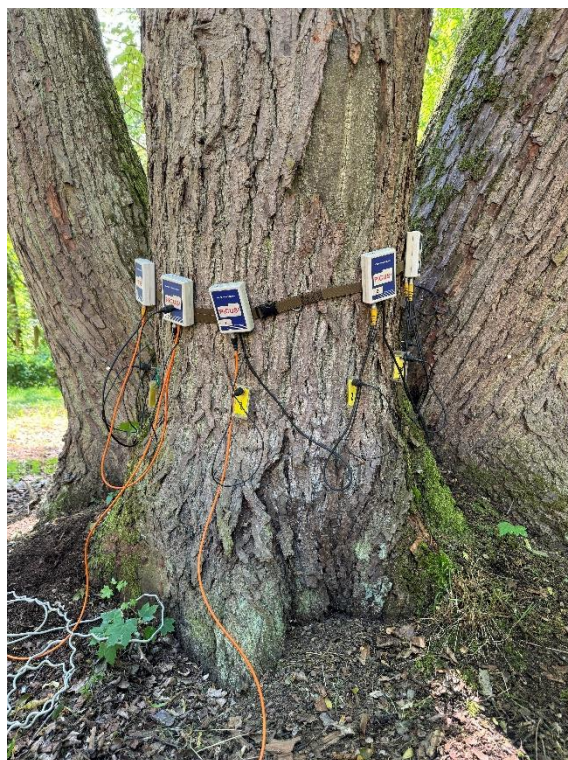
3.53.1 Dokumentacja fotograficzna

Drzewo nr 147		Nr działki: 371/9		<input checked="" type="checkbox"/> tomograf <input type="checkbox"/> elasto - inklino <input type="checkbox"/> inspekcja korony					
Lp.	147	Nr inw.	S.2_9	Gatunek lipa holenderska – <i>Tilia xeuropaea</i>					
Obwód	189	Ø kor	10	H	29	H 1 gał	12	Wiek szacunk.	75-80
wychylenie	10°	naturalne	✗	witalność		0	1	2 → 3	
KORONA	ilość przewodników		2	rozw. V	✗

2
posusz	5%	defoliacja	70%	szkodniki	dużo jemioly				
ubytki/wyłamania					inne	zainstalowane wiązanie			
PIEŃ	wielopniowość			rozw. V		rozwidlenie V z pęknięciem			
uszkodzenia					wady				
ubytki					inne				
SZYJA KORZENIOWA		ubytki			wady	nabrzmiała			
uszkodzenia					inne	drzewo 4 pniowe - rozwidlenia V			
STAN	zdrowe			lekko uszkodzone		silnie uszkodz.		✗	
Zabiegi wykonane		CPS		KK	✗	Rh		Wz	✗
TOMOGRAF 1	H montażu	0,5 m	Obwód	192	2	H montaż	-	Obwód	-
Tomo 1	drewno zdrowe		76%	drewno uszkodzone		10%	drewno pośrednie		14%

Tomo 2	drewno zdrowe		-	drewno uszkodzone		-	drewno pośrednie		-
Elasto Inclino		H montażu na pniu			Odległość		H zaczepu		
Statyka pnia		Elastometr 1		Wsp.		Elastometr 2		Wsp.	
Nie wykonywano									
Stabilność w gruncie		Inclinometr 1		Wsp.		Inclinometr 2		Wsp.	
Nie wykonywano									
ZAGROŻENIE/STATYKA		znaczne	✗	umiarkow.		znikome		SIA	48%
ZALECENIA		CPS	✗	KK		Rh	✗	WYCINKA	
CT	skrajnia		energetyka		budowl.		Wiązania	✗	
inne działania:		redukcja wysokości o ok. 6 m; wymiana wiązań na nowe (8 ton - 3 szt.)							
gatunki chronione i gniazda ptaków

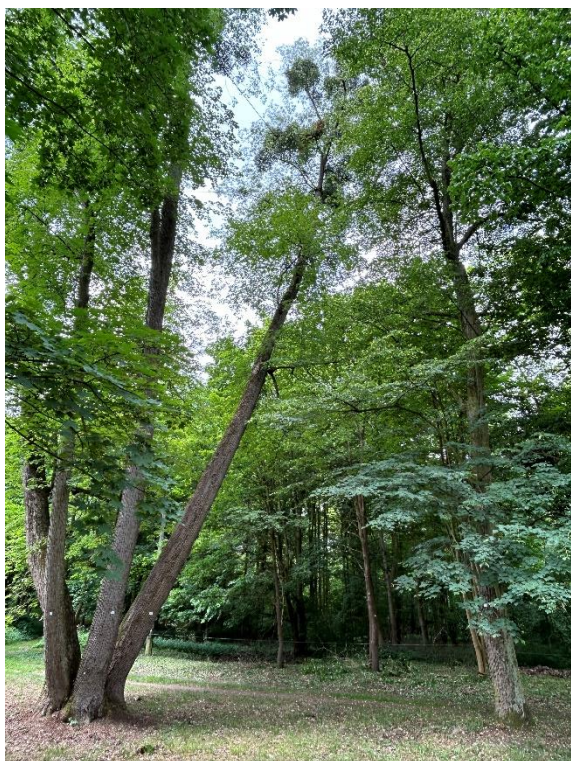
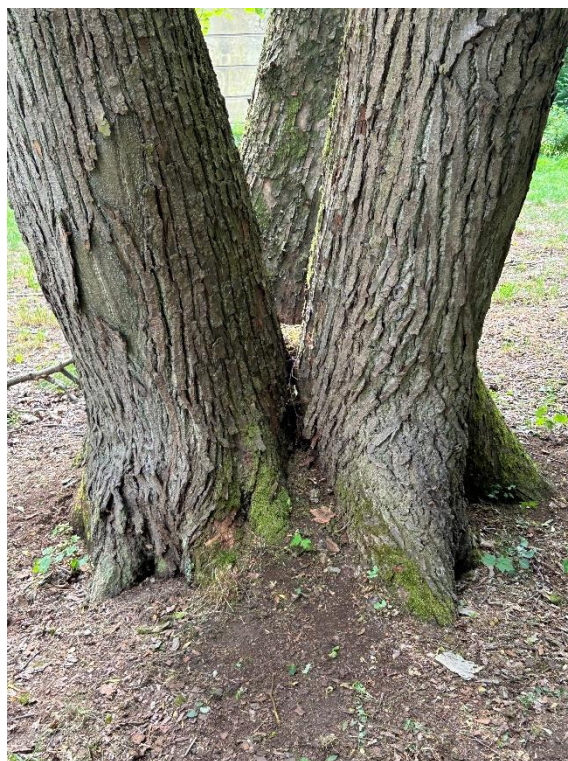
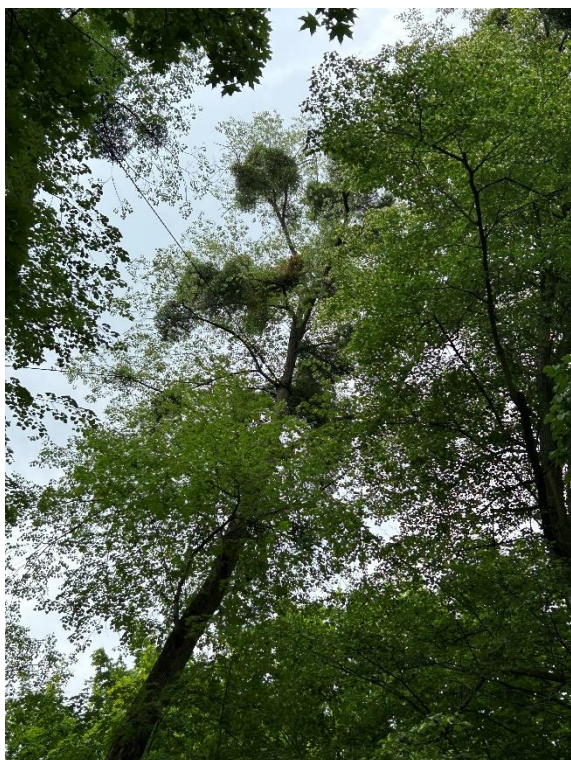
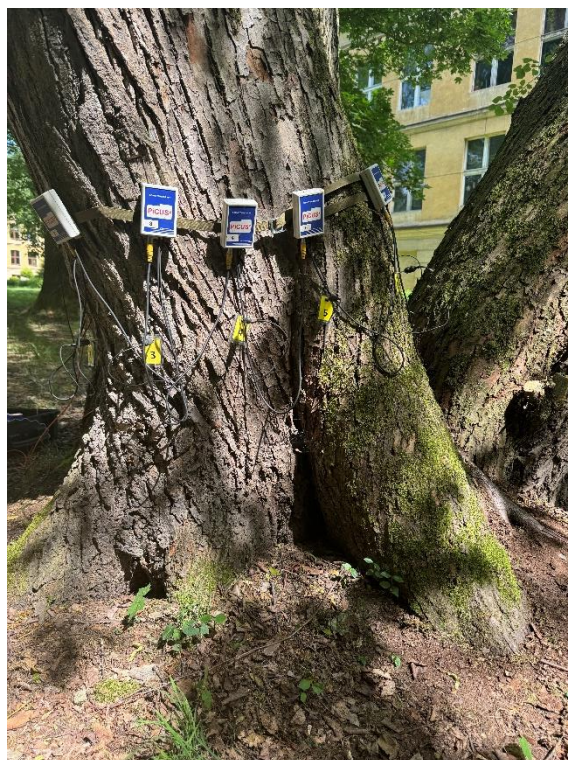
3.54.1 Dokumentacja fotograficzna

2
posusz	20%	defoliacja	70%	szkodniki	dużo jemioly				
ubytki/wyłamania					inne	zainstalowane wiązanie			
PIEŃ	wielopniowość			rozw. V		rozwidlenie V z pęknięciem			
uszkodzenia					wady	nabrzmiąta			
ubytki	ubytek otwarty na wys. 4-6 m				inne	drzewo 4 pniowe - rozwidlenia V			
SZYJA KORZENIOWA		ubytki			wady				
uszkodzenia					inne				
STAN	zdrowe		lekko uszkodzone			silnie uszkodz.		✗	
Zabiegi wykonane		CPS		KK	✗	Rh		Wz	✗
TOMOGRAF 1	H montażu	0,4 m	Obwód	210	2	H montażu	-	Obwód	-
Tomo 1	drewno zdrowe		63%	drewno uszkodzone		23%	drewno pośrednie		14%

Tomo 2	drewno zdrowe		-	drewno uszkodzone		-	drewno pośrednie		-
Elasto Inclino		H montażu na pniu			Odległość		H zaczepu		
Statyka pnia		Elastometr 1		Wsp.		Elastometr 2		Wsp.	
Nie wykonywano									
Stabilność w gruncie		Inclinometr 1		Wsp.		Inclinometr 2		Wsp.	
Nie wykonywano									
ZAGROŻENIE/STATYKA		znaczne	✗	umiarkow.		znikome		SIA	54%
ZALECENIA		CPS	✗	KK		Rh	✗	WYCINKA	
CT	skrajnia		energetyka		budowl.		Wiązania	✗	
inne działania:		redukcja wysokości o ok. 6 m; wymiana wiązań na nowe (8 ton - 3 szt.)							
gatunki chronione i gniazda ptaków

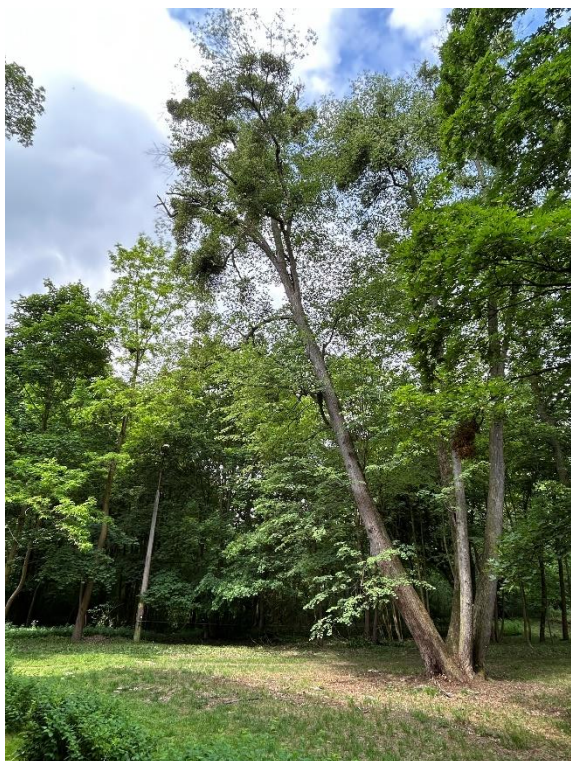
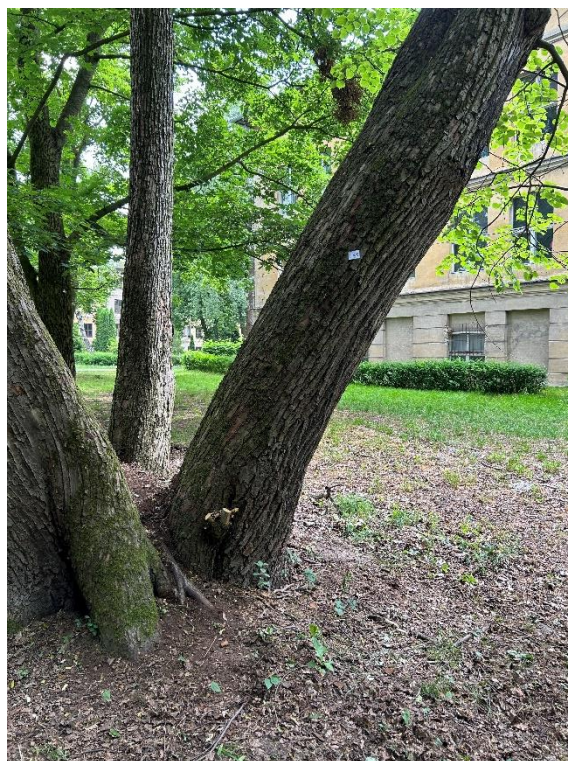
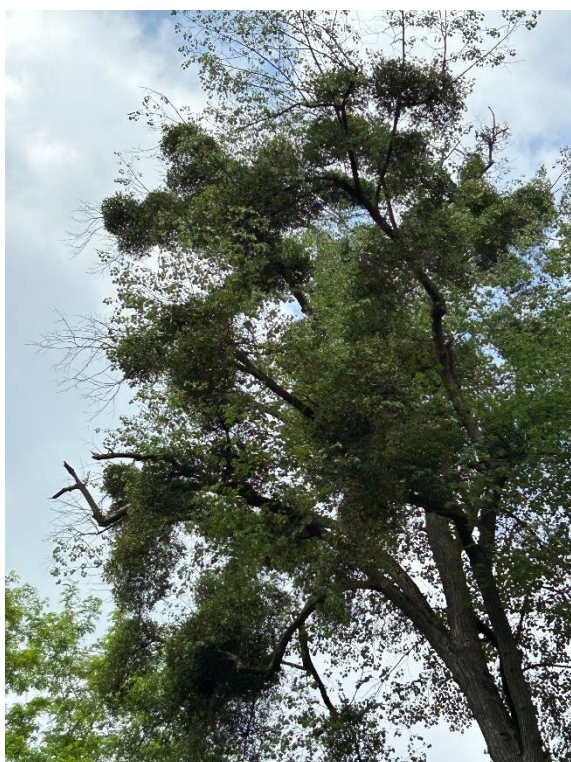
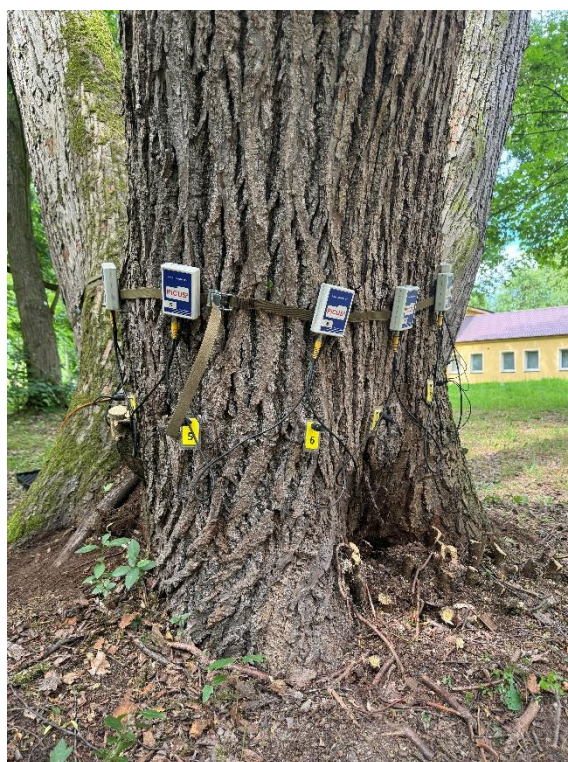
3.55.1 Dokumentacja fotograficzna

2
posusz	5%	defoliacja	80%	szkodniki					
ubytki/wyłamania					inne	bardzo dużo jemioly suche konary			
PIEŃ	wielopniowość			rozw. V	rozwidlenie V z pęknięciem				
uszkodzenia					wady	nabrzmiała			
ubytki					inne	drzewo 4 pniowe - rozwidlenia V			
SZYJA KORZENIOWA		ubytki	ubytek wgłębny		wady				
uszkodzenia					inne	odrosty			
STAN	zdrowe		lekko uszkodzone			silnie uszkodz.		✗	
Zabiegi wykonane		CPS		KK	✗	Rh		Wz	✗
TOMOGRAF 1	H montażu	0,45 m	Obwód	253	2	H montażu	-	Obwód	-
Tomo 1	drewno zdrowe		73%	drewno uszkodzone		13%	drewno pośrednie		14%

Tomo 2	drewno zdrowe		-	drewno uszkodzone		-	drewno pośrednie		-
Elasto Inclino		H montażu na pniu			Odległość		H zaczepu		
Statyka pnia		Elastometr 1		Wsp.		Elastometr 2		Wsp.	
Nie wykonywano									
Stabilność w gruncie		Inclinometr 1		Wsp.		Inclinometr 2		Wsp.	
Nie wykonywano									
ZAGROŻENIE/STATYKA		znaczne	✗	umiarkow.		znikome		SIA	59%
ZALECENIA		CPS	✗	KK		Rh	✗	WYCINKA	
CT	skrajnia		energetyka		budowl.		Wiązania	✗	
inne działania:		redukcja wysokości o ok. 6 m; wymiana wiązań na nowe (8 ton - 3 szt.)							
gatunki chronione i gniazda ptaków

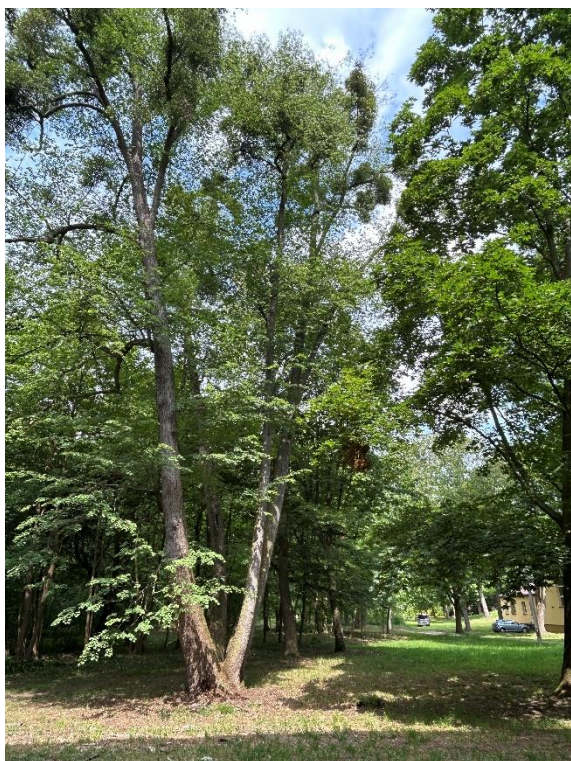
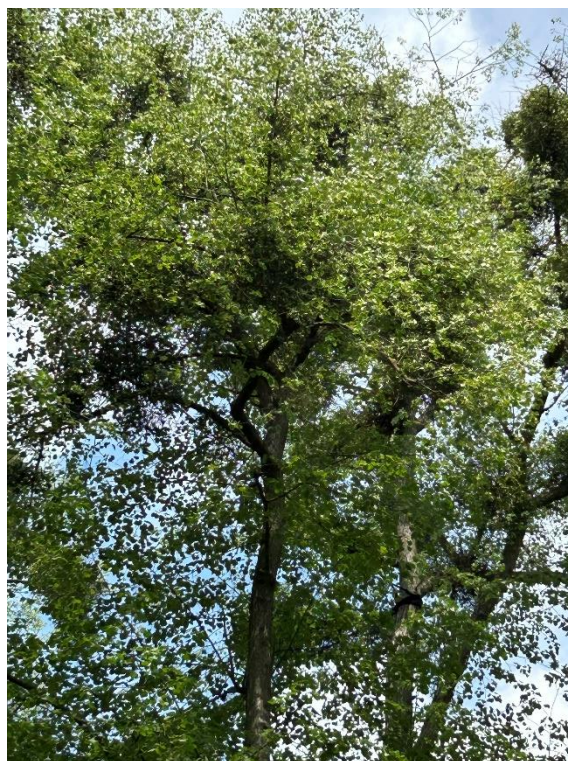
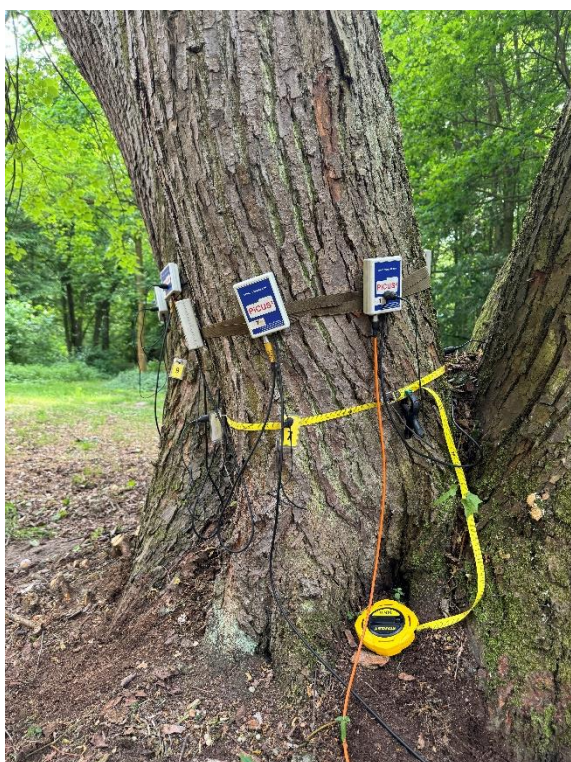
3.56.1 Dokumentacja fotograficzna

2
posusz	%	defoliacja	30%	szkodniki	dużo jemioly				
ubytki/wyłamania					inne				
PIEŃ	wielopniowość			rozw. V		rozwidlenie V z pęknięciem			
uszkodzenia					wady				
ubytki					inne				
SZYJA KORZENIOWA		ubytki			wady	nabrzmiała			
uszkodzenia					inne	drzewo 4 pniowe - rozwidlenia V			
STAN	zdrowe		lekko uszkodzone			silnie uszkodz.		✗	
Zabiegi wykonane		CPS		KK	✗	Rh		Wz	
TOMOGRAF 1	H montażu	0,4 m	Obwód	1450	2	H montaż	-	Obwód	-
Tomo 1	drewno zdrowe		86%	drewno uszkodzone		2%	drewno pośrednie		12%
Tomo 2	drewno zdrowe		-	drewno uszkodzone		-	drewno pośrednie		-

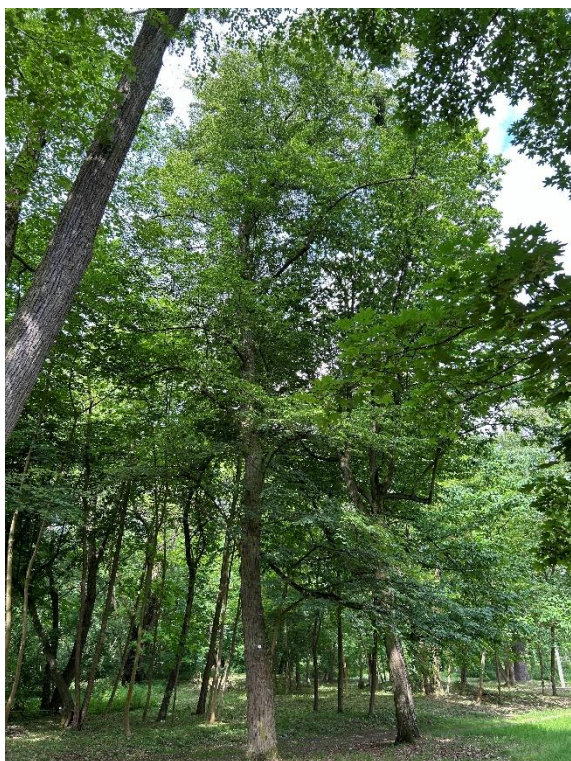
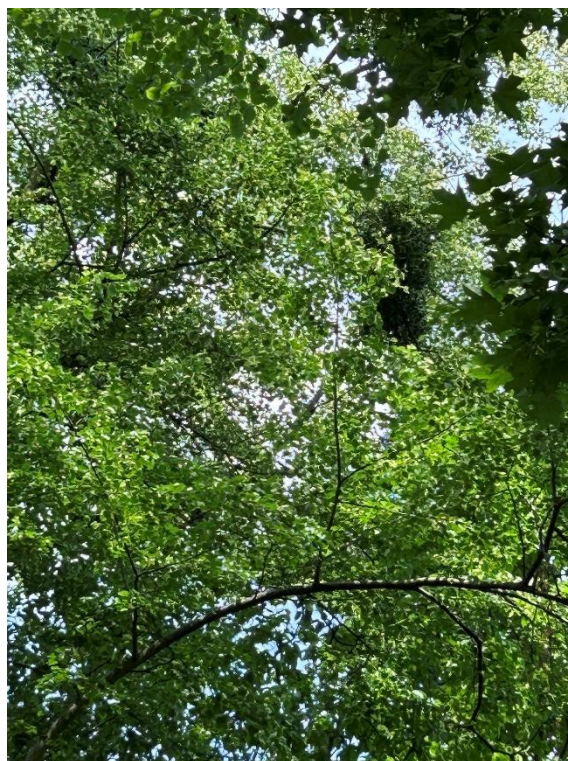
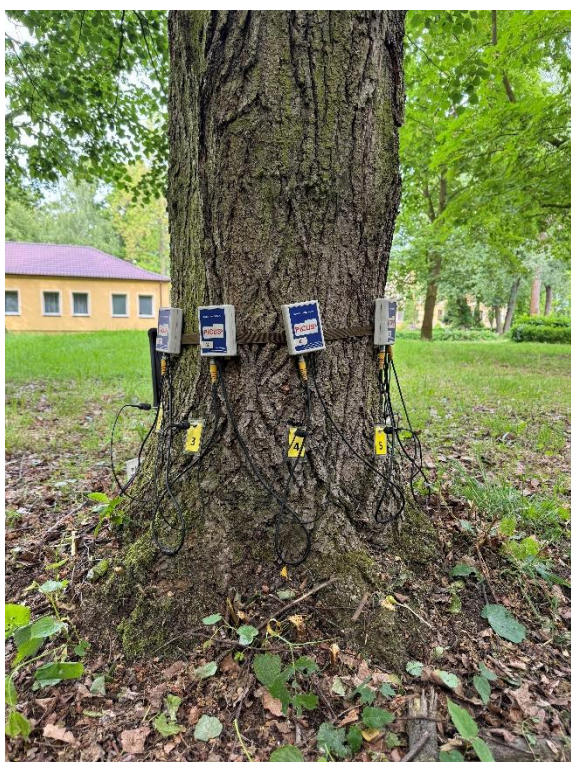
3.57.1 Dokumentacja fotograficzna

Drzewo nr 151		Nr działki: 371/9		<input checked="" type="checkbox"/> tomograf <input type="checkbox"/> elasto - inklino <input type="checkbox"/> inspekcja korony					
Lp.	151	Nr inw.	S.2_11	Gatunek	lipa holenderska – <i>Tilia xeuropaea</i>				
Obwód	157	Ø kor	9	H	23	H 1 gał	2	Wiek szacunk.	60-65
wychylenie	5°	naturalne	✗	witalność		0	1	2	3
KORONA	ilość przewodników		2	rozw. V	✗	 			2
posusz	5%	defoliacja	%	szkodniki	jemioła				
ubytki/wyłamania					inne				
PIEŃ	wielopniowość			rozw. V		rozwidlenie V z pęknięciem			
uszkodzenia					wady				
ubytki					inne				
SZYJA KORZENIOWA		ubytki				wady			
uszkodzenia					inne				
STAN	zdrowe			lekko uszkodzone	✗	silnie uszkodz.			
Zabiegi wykonane		CPS	✗	KK	✗	Rh		Wz	
TOMOGRAF 1	H montażu	0,25 m	Obwód	173	2	H montażu	-	Obwód	-
Tomo 1	drewno zdrowe		100%	drewno uszkodzone		0%	drewno pośrednie		0%
Tomo 2	drewno zdrowe		%	drewno uszkodzone		%	drewno pośrednie		%
Elasto Inclino		H montażu na pniu			Odległość		H zaczepu

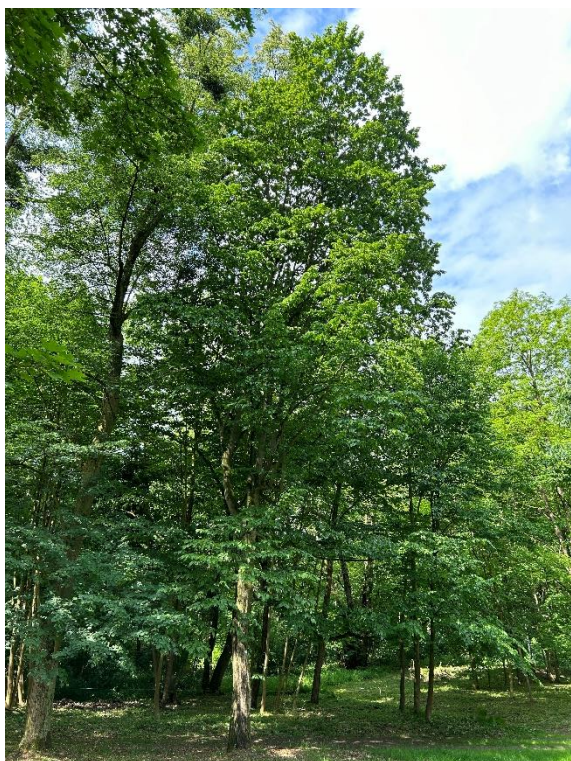
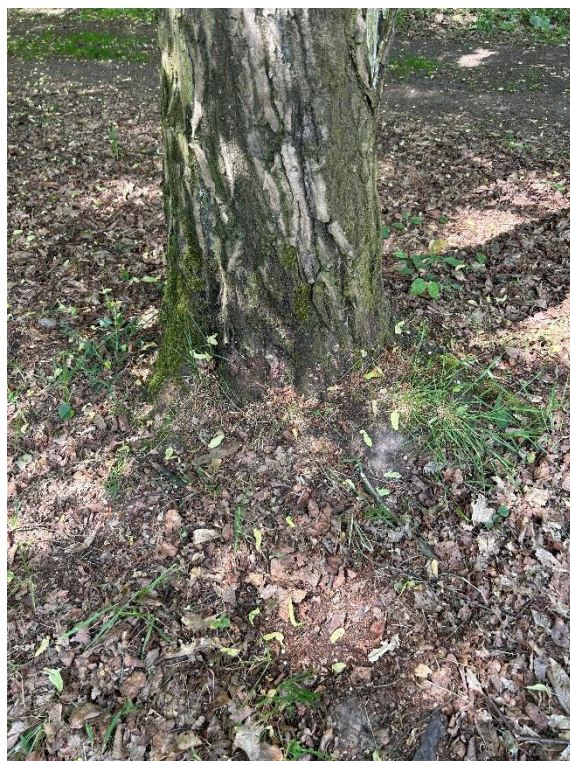
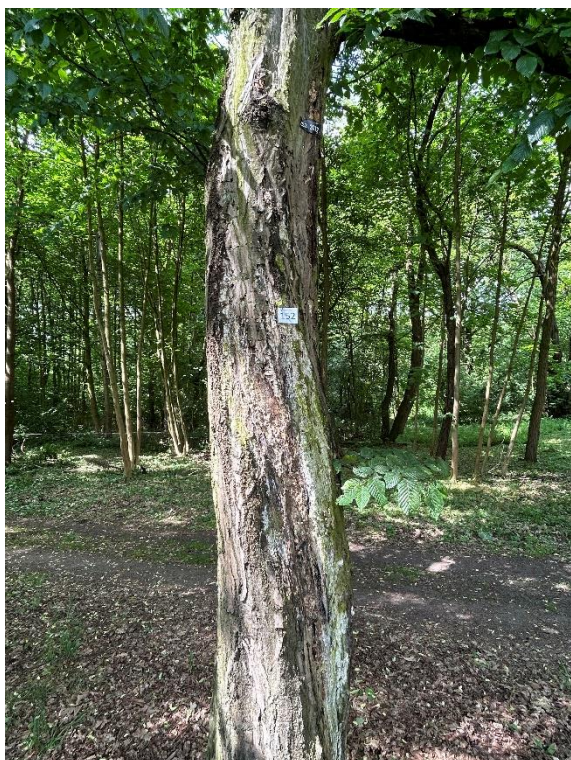
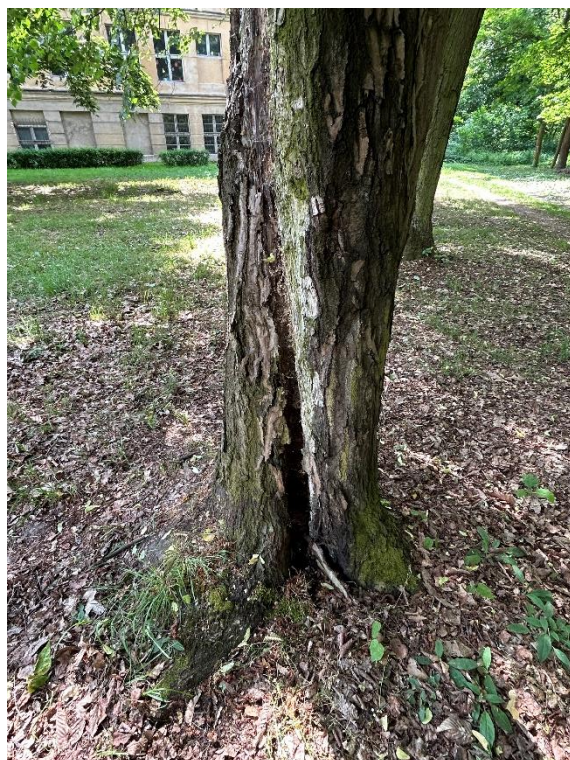
3.58.1 Dokumentacja fotograficzna

2
posusz	5%	defoliacja	%	szkodniki					
ubytki/wyłamania					inne				
PIEŃ	wielopniowość			rozw. V			rozwidlenie V z pęknięciem		
uszkodzenia					wady				
ubytki	ubytek wgłębny				inne		martwica 1/3 obwodu		
SZYJA KORZENIOWA		ubytki	ubytek otwarty		wady		nabrzmiała		
uszkodzenia						inne			
STAN	zdrowe		lekko uszkodzone				silnie uszkodz.		✗
Zabiegi wykonane		CPS	✗	KK			Rh		Wz
TOMOGRAF 1	H montażu	-	Obwód	-	2	H montaż	-	Obwód	-
Tomo 1	drewno zdrowe		%	drewno uszkodzone		%	drewno pośrednie		%
Tomo 2	drewno zdrowe		%	drewno uszkodzone		%	drewno pośrednie		%

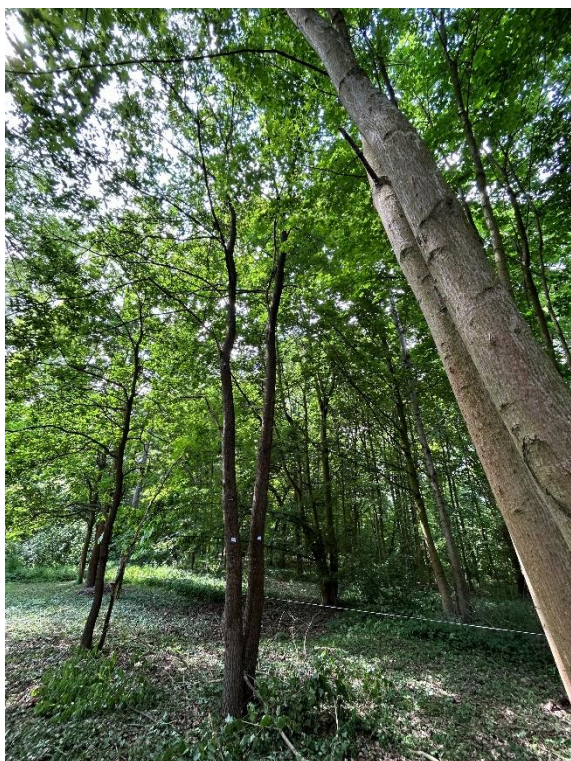
3.60.1 Dokumentacja fotograficzna

Drzewo nr 155		Nr działki: 371/9		<input type="checkbox"/> tomograf <input type="checkbox"/> elasto - inkline <input type="checkbox"/> inspekcja korony					
Lp.	155	Nr inw.	S.2_16	Gatunek	dąb szypułkowy – <i>Quercus robur</i>				
Obwód	78	Ø kor	9	H	17	H 1 gał	7	Wiek szacunk.	35-40
wychylenie	.°	naturalne		witalność		0	1	2	3
KORONA	ilość przewodników		1	rozw. V	 				2
posusz	20%	defoliacja	%	szkodniki					
ubytki/wyłamania					inne				
PIEŃ	wielopniowość			rozw. V	rozwidlenie V z pęknięciem				
uszkodzenia					wady	lekko S-owaty			
ubytki					inne				
SZYJA KORZENIOWA		ubytki				wady	lekko nabrzmiąta		
uszkodzenia					inne				
STAN	zdrowe	✗	lekko uszkodzone				silnie uszkodz.		
Zabiegi wykonane		CPS		KK		Rh		Wz	
TOMOGRAF 1	H montażu	-	Obwód	-	2	H montaż	-	Obwód	-
Tomo 1	drewno zdrowe		%	drewno uszkodzone		%	drewno pośrednie		%
Tomo 2	drewno zdrowe		%	drewno uszkodzone		%	drewno pośrednie		%
Elasto Inclino		H montażu na pniu			Odległość		H zaczepu

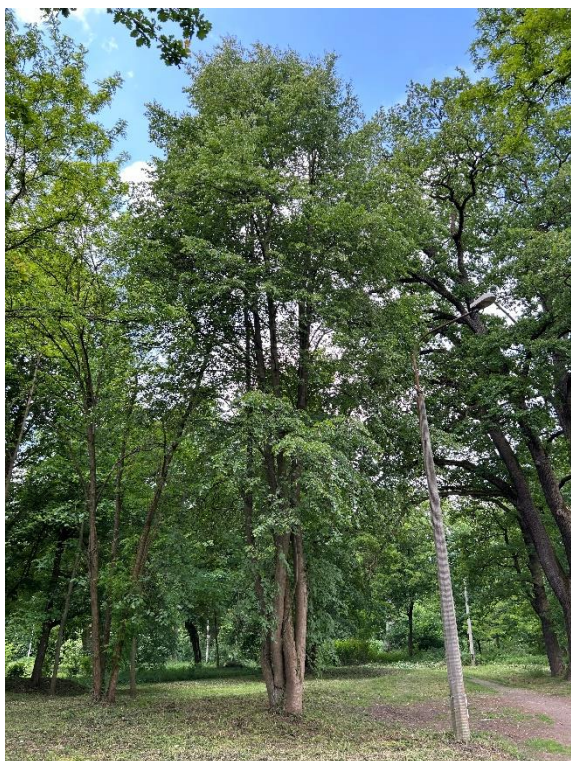
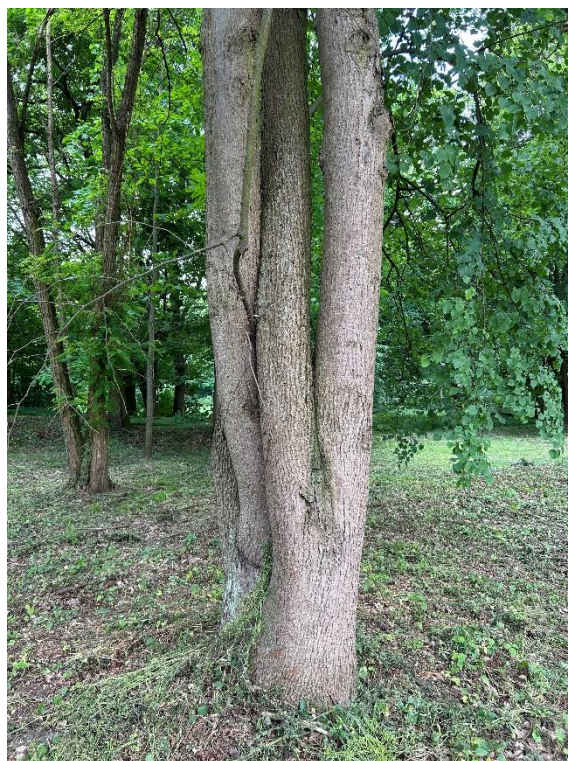
3.61.1 Dokumentacja fotograficzna

Drzewo nr 157_1		Nr działki: 371/9		<input type="checkbox"/> tomograf <input type="checkbox"/> elasto - inklino <input type="checkbox"/> inspekcja korony					
Lp.	157_1	Nr inw.	S.2_88	Gatunek lipa holenderska – <i>Tilia xeuropaea</i>					
Obwód	138	Ø kor	7	H	21	H 1 gał	6	Wiek szacunk.	50-55
wychylenie	.°	naturalne		witalność		0	1	2	3
KORONA	ilość przewodników		2	rozw. V	×

2
posusz	5%	defoliacja	%	szkodniki					
ubytki/wyłamania					inne	asymetryczna			
PIEŃ	wielopniowość			rozw. V		rozwidlenie V z pęknięciem			
uszkodzenia					wady				
ubytki					inne	rozwidlenie V pomiędzy 157_2 i 157_1			
SZYJA KORZENIOWA		ubytki			wady	nabrzmiała			
uszkodzenia					inne				
STAN	zdrowe		lekko uszkodzone		×	silnie uszkodz.			
Zabiegi wykonane		CPS		KK		Rh		Wz	
TOMOGRAF 1	H montażu	-	Obwód	-	2	H montaż	-	Obwód	-
Tomo 1	drewno zdrowe		%	drewno uszkodzone		%	drewno pośrednie		%
Tomo 2	drewno zdrowe		%	drewno uszkodzone		%	drewno pośrednie		%

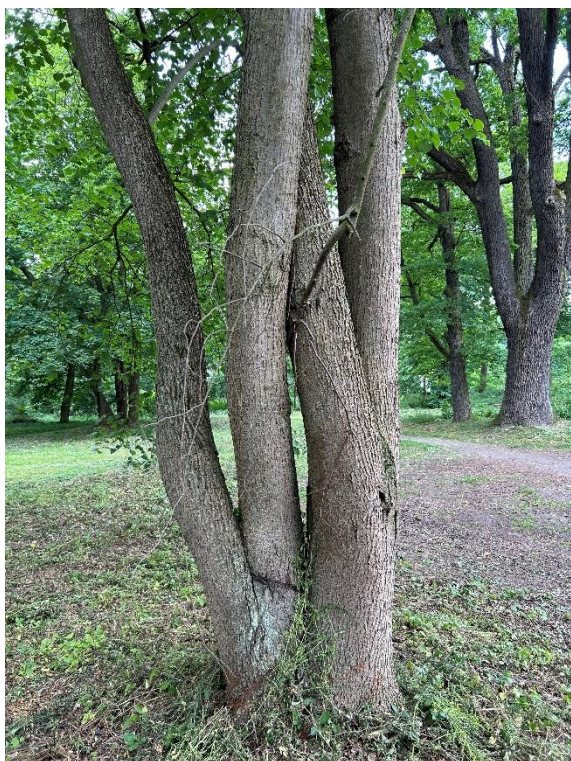
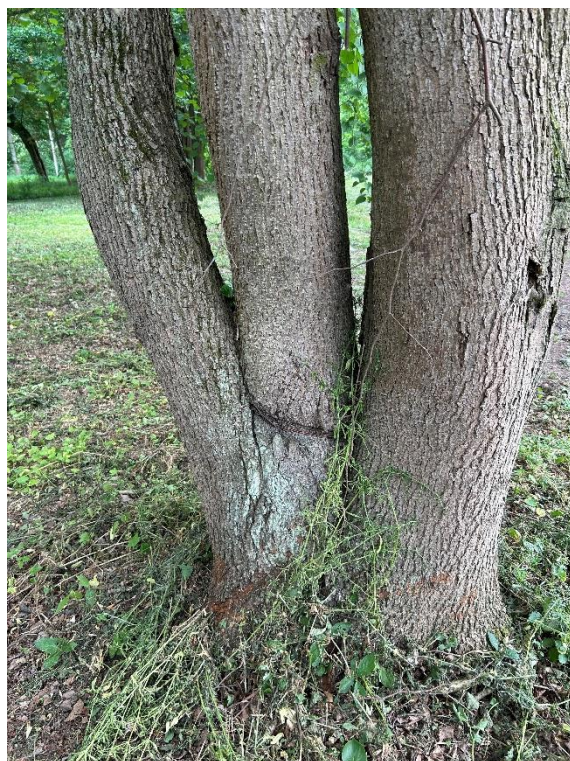
3.62.1 Dokumentacja fotograficzna

Drzewo nr 157_2		Nr działki: 371/9		<input type="checkbox"/> tomograf <input type="checkbox"/> elasto - inklino <input type="checkbox"/> inspekcja korony					
Lp.	157_2	Nr inw.	S.2_88	Gatunek lipa holenderska – <i>Tilia xeuropaea</i>					
Obwód	93	ø kor	7	H	21	H 1 gał	6	Wiek szacunk.	30-35
wychylenie	5°	naturalne	✗	witalność		0	1	2	3
KORONA	ilość przewodników		1	rozw. V

2
posusz	5%	defoliacja	%	szkodniki					
ubytki/wyłamania					inne	asymetryczna			
PIEŃ	wielopniowość			rozw. V	rozwidlenie V z pęknięciem				
uszkodzenia					wady				
ubytki					inne	rozwidlenie V pomiędzy 157_1 i 157_3			
SZYJA KORZENIOWA		ubytki			wady	nabrzmiała			
uszkodzenia					inne				
STAN	zdrowe		lekko uszkodzone		✗	silnie uszkodz.			
Zabiegi wykonane		CPS		KK		Rh		Wz	
TOMOGRAF 1	H montażu	-	Obwód	-	2	H montaż	-	Obwód	-
Tomo 1	drewno zdrowe		%	drewno uszkodzone		%	drewno pośrednie		%
Tomo 2	drewno zdrowe		%	drewno uszkodzone		%	drewno pośrednie		%
