DOKUMENTACJA DENDROLOGICZNA

dla drzew rosnących w zabytkowym parku
wpisanym do rejestru zabytków pod nr 832/64
z 21.04.1964r. oraz P-25/57 z 20.12.1957r.
na działce 371/9 będącego w użytkowaniu
Zespołu Szkół nr 3 im. Mikołaja Reja
w Kędzierzynie - Koźlu

Data opracowania: czerwiec 2024 r.

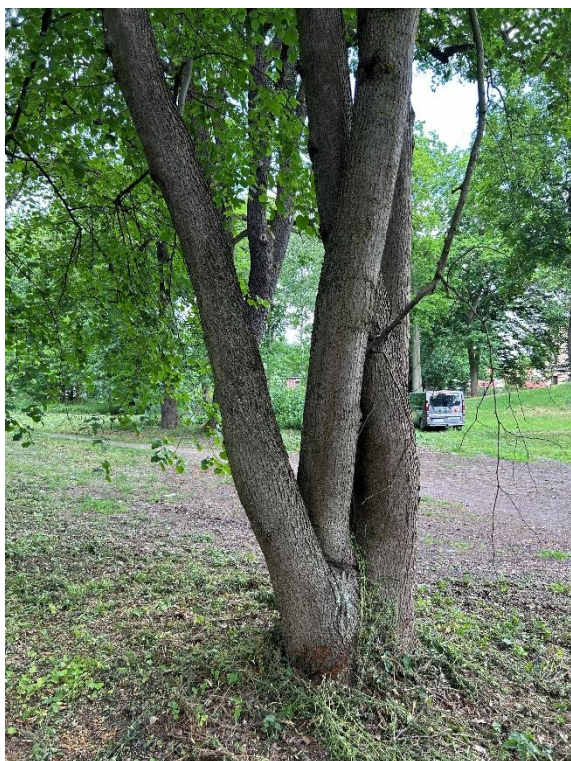
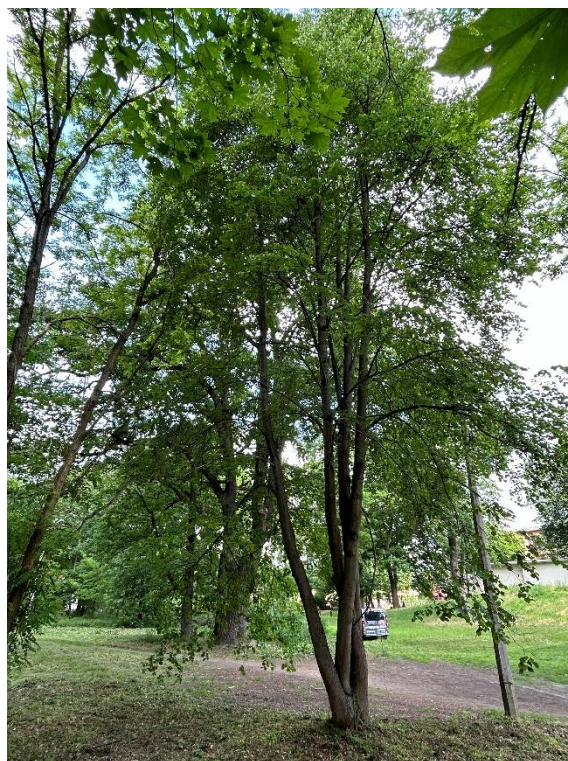
3.63.1 Dokumentacja fotograficzna

Drzewo nr 157_3		Nr działki: 371/9		<input type="checkbox"/> tomograf <input type="checkbox"/> elasto - inklino <input type="checkbox"/> inspekcja korony					
Lp.	157_3	Nr inw.	S.2_88	Gatunek lipa holenderska – <i>Tilia xeuropaea</i>					
Obwód	83	ø kor	6	H	19	H 1 gał	4	Wiek szacunk.	30-35
wychylenie	¹⁰⁰	naturalne	✗	witalność		0	1	2	3
KORONA	ilość przewodników		1	rozw. V

2
posusz	5%	defoliacja	%	szkodniki					
ubytki/wyłamania					inne	asymetryczna			
PIEŃ	wielopniowość			rozw. V	rozwidlenie V z pęknięciem				
uszkodzenia					wady				
ubytki					inne	rozwidlenie V pomiędzy 157_2 i 157_3			
SZYJA KORZENIOWA		ubytki				wady	nabrzmiała		
uszkodzenia					inne				
STAN	zdrowe			lekko uszkodzone	✗	silnie uszkodz.			
Zabiegi wykonane		CPS		KK		Rh		Wz	
TOMOGRAF 1	H montażu	-	Obwód	-	2	H montaż	-	Obwód	-
Tomo 1	drewno zdrowe		%	drewno uszkodzone		%	drewno pośrednie		%
Tomo 2	drewno zdrowe		%	drewno uszkodzone		%	drewno pośrednie		%

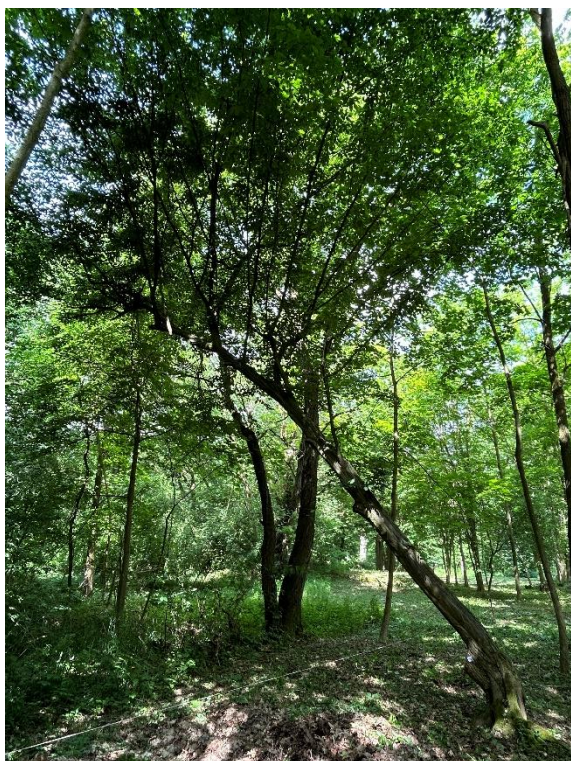
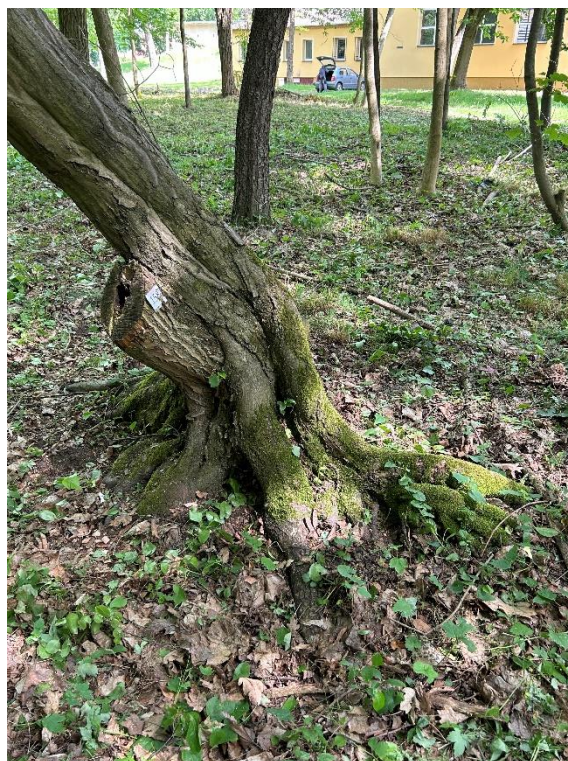
3.64.1 Dokumentacja fotograficzna

Drzewo nr 158		Nr działki: 371/9		<input type="checkbox"/> tomograf <input type="checkbox"/> elasto - inkline <input type="checkbox"/> inspekcja korony					
Lp.	158	Nr inw.	S.2_18	Gatunek	grab pospolity – <i>Carpinus betulus</i>				
Obwód	89	Ø kor	7	H	12	H 1 gał	3	Wiek szacunk.	30-35
wychylenie	40°	naturalne	✗	witalność		0	1	2	3
KORONA	ilość przewodników		3	rozw. V

4
posusz	5%	defoliacja	%	szkodniki					
ubytki/wyłamania					inne	gałęzie rosną pionowo z pochylego pnia			
PIEŃ	wielopniowość			rozw. V	rozwidlenie V z pęknięciem				
uszkodzenia					wady				
ubytki	ubytek w miejscu wyłamania bliźniaczego pnia				inne				
SZYJA KORZENIOWA		ubytki			wady				
uszkodzenia					inne	silne nabiegi			
STAN	zdrowe		lekko uszkodzone			silnie uszkodz.		✗	
Zabiegi wykonane		CPS		KK		Rh		Wz	
TOMOGRAF 1	H montażu	-	Obwód	-	2	H montaż	-	Obwód	-
Tomo 1	drewno zdrowe		%	drewno uszkodzone		%	drewno pośrednie		%
Tomo 2	drewno zdrowe		%	drewno uszkodzone		%	drewno pośrednie		%

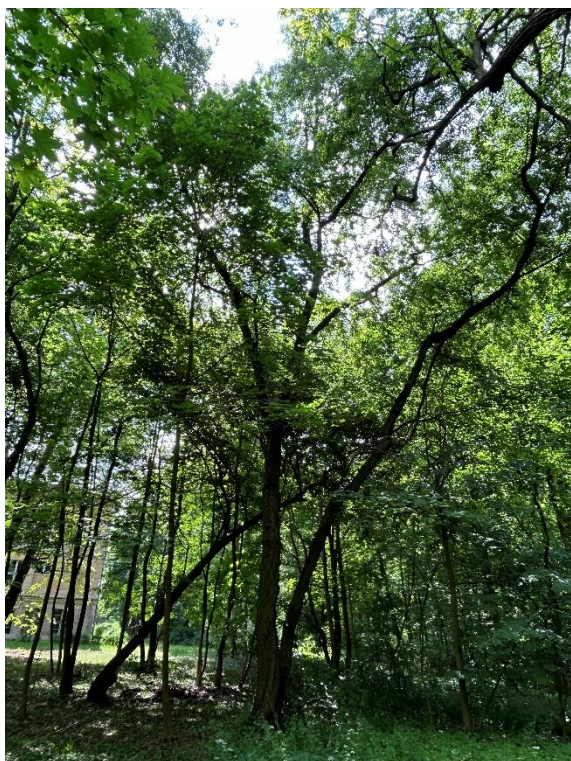
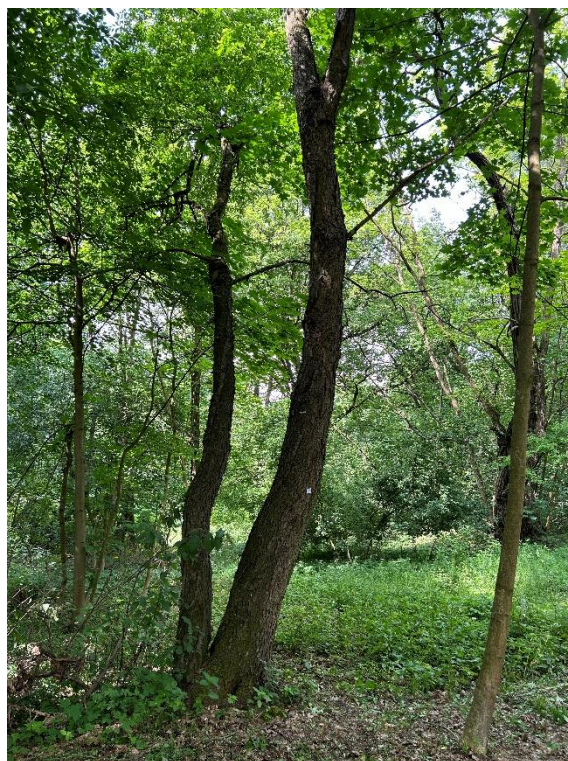
3.65.1 Dokumentacja fotograficzna

Drzewo nr 159		Nr działki: 371/9		<input type="checkbox"/> tomograf <input type="checkbox"/> elasto - inkline <input type="checkbox"/> inspekcja korony					
Lp.	159	Nr inw.	S.2_19	Gatunek	czerecha późna - <i>Prunus serotina</i>				
Obwód	158	Ø kor	12	H	24	H 1 gał	9	Wiek szacunk.	70-75
wychylenie	°	naturalne		witalność		0	1 → 2		3
KORONA	ilość przewodników		2	rozw. V		 			4
posusz	5%	defoliacja	%	szkodniki	jemioła				
ubytki/wyłamania					inne				
PIEŃ	wielopniowość			rozw. V		rozwidlenie V z pęknięciem			
uszkodzenia					wady	pień S-owaty			
ubytki					inne				
SZYJA KORZENIOWA		ubytki			wady	nabrzmiała			
uszkodzenia					inne				
STAN	zdrowe		lekko uszkodzone		✗	silnie uszkodz.			
Zabiegi wykonane		CPS		KK		Rh		Wz	
TOMOGRAF 1	H montażu	-	Obwód	-	2	H montaż	-	Obwód	-
Tomo 1	drewno zdrowe		%	drewno uszkodzone		%	drewno pośrednie		%
Tomo 2	drewno zdrowe		%	drewno uszkodzone		%	drewno pośrednie		%
Elasto Inclino		H montażu na pniu			Odległość		H zaczepu

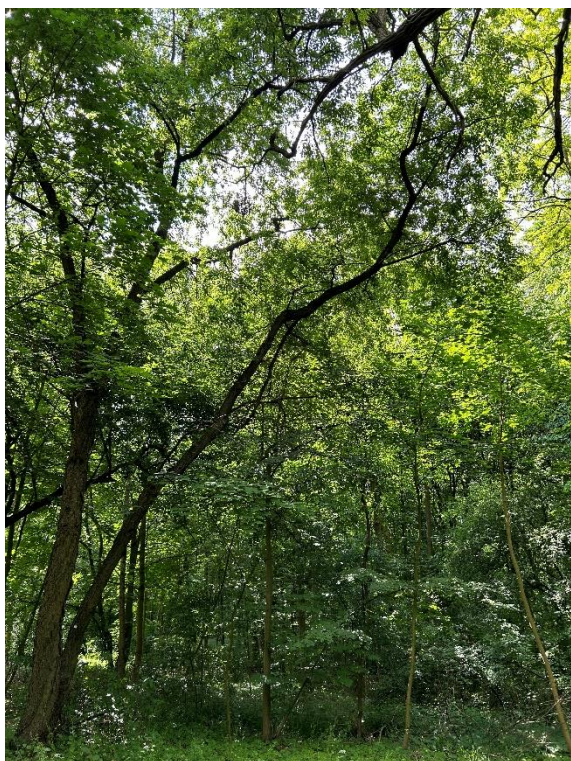
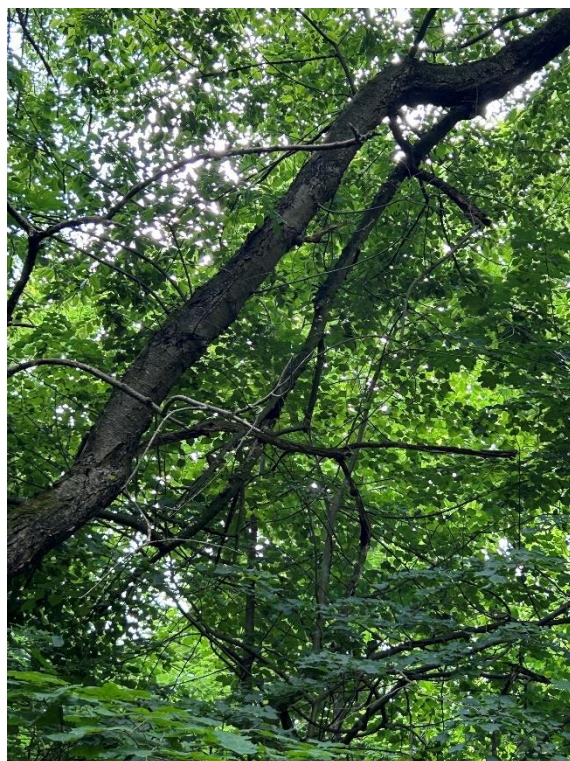
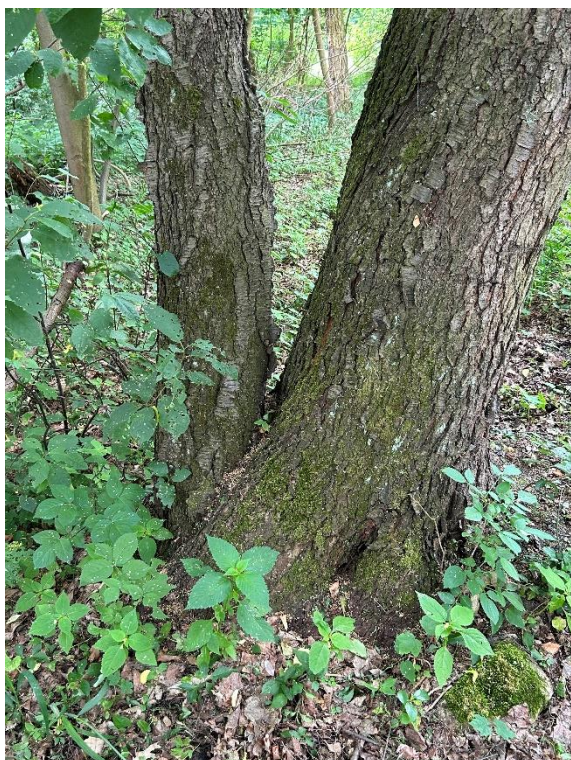
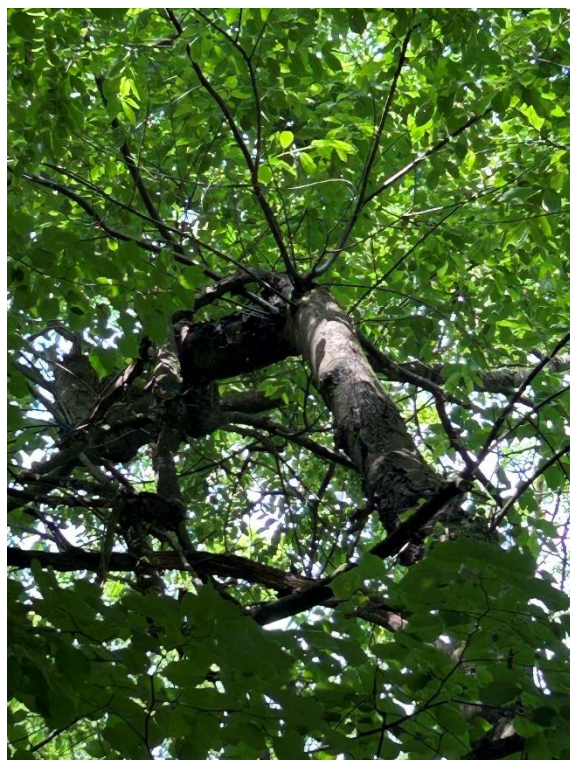
3.66.1 Dokumentacja fotograficzna

Drzewo nr 160		Nr działki: 371/9		<input type="checkbox"/> tomograf <input type="checkbox"/> elasto - inkline <input checked="" type="checkbox"/> inspekcja korony					
Lp.	160	Nr inw.	S.2_19	Gatunek	czeremcha późna - <i>Prunus serotina</i>				
Obwód	93	ø kor	8	H	15	H 1 gał	9	Wiek szacunk.	40-45
wychylenie	30°	naturalne	✗	witalność		0	1	2	3
KORONA	ilość przewodników		1	rozw. V

4
posusz	10%	defoliacja	%	szkodniki					
ubytki/wyłamania		ubytek rynnowy w przewodniku			inne	suche konary			
PIEŃ	wielopniowość			rozw. V	rozwidlenie V z pęknięciem				
uszkodzenia					wady	pień S-owaty			
ubytki					inne				
SZYJA KORZENIOWA		ubytki			wady	nabrzmiąta			
uszkodzenia					inne				
STAN	zdrowe		lekko uszkodzone		✗	silnie uszkodz.			
Zabiegi wykonane		CPS		KK		Rh		Wz	
TOMOGRAF 1	H montażu	-	Obwód	-	2	H montaż	-	Obwód	-
Tomo 1	drewno zdrowe	%	drewno uszkodzone	%	drewno pośrednie	%			
Tomo 2	drewno zdrowe	%	drewno uszkodzone	%	drewno pośrednie	%

Elasto Inclino		H montażu na pniu			Odległość	H zaczepu			
Statyka pnia		Elastometr 1		Wsp.		Elastometr 2		Wsp.	
Nie wykonywano									
Stabilność w gruncie		Inclinometr 1		Wsp.		Inclinometr 2		Wsp.	
Nie wykonywano									
ZAGROŻENIE/STATYKA		znaczne	✗	umiarkow.		znikome		SIA	%
ZALECENIA		CPS	✗	KK		Rh	✗	WYCINKA	
CT	skrajnia		energetyka		budowl.		Wiązania		
inne działania:		redukując odciąć przewodnik przy ubytku rynnowym							
gatunki chronione i gniazda ptaków									
Inspekcja korony:		Rany i ubytki w pniu i konarach, posusz

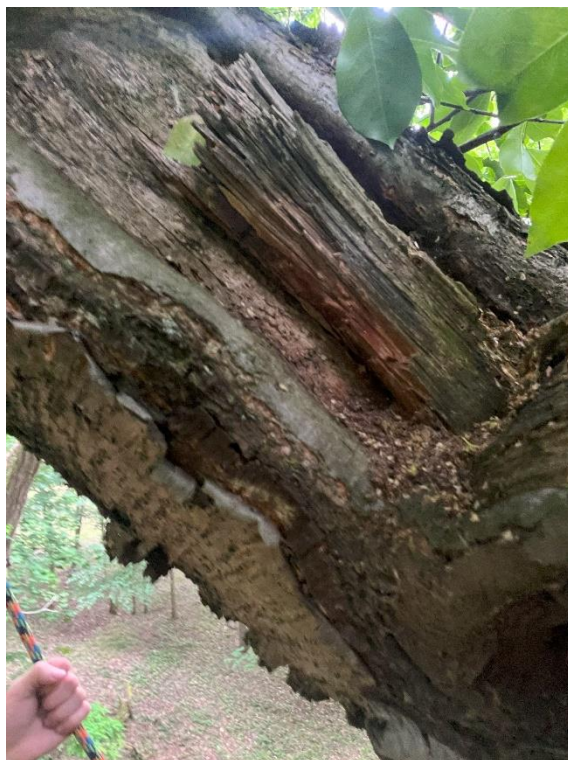
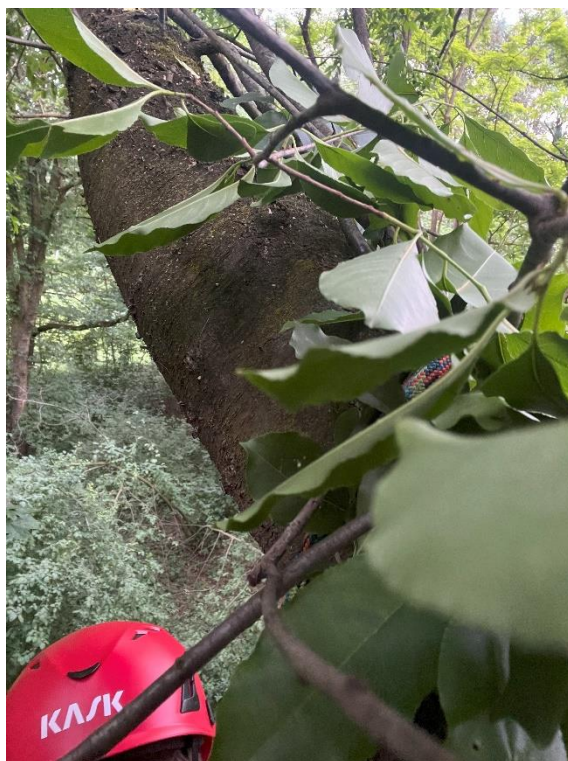
3.66.2 Inspekcja korony

Inspekcja korony:	Rany i ubytki w pniu i konarach, posusz
-------------------	---

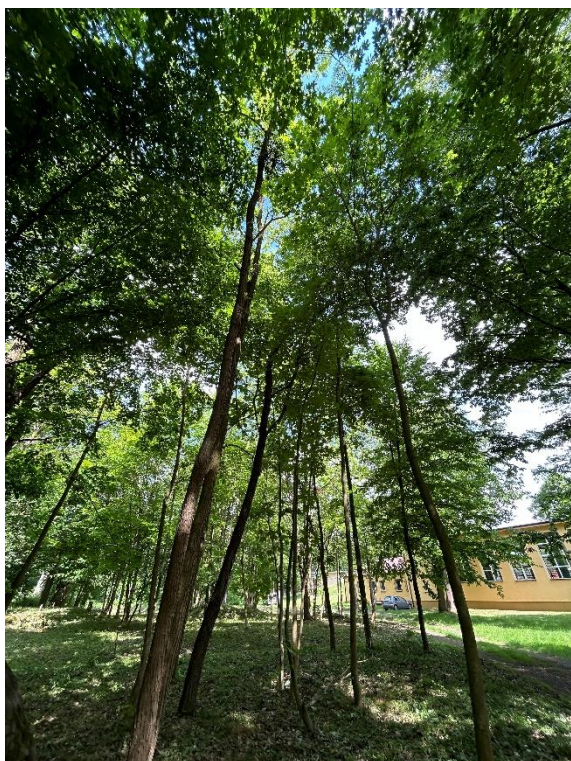
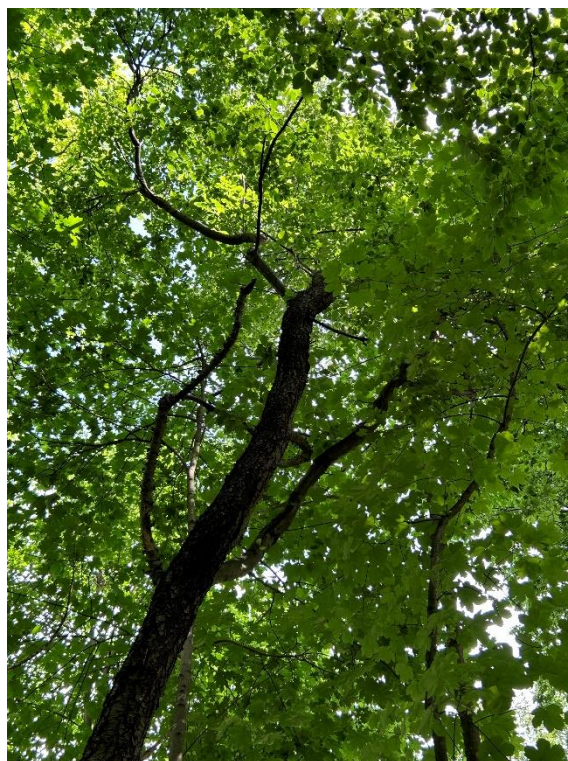
3.67.1 Dokumentacja fotograficzna

Drzewo nr 161		Nr działki: 371/9		<input type="checkbox"/> tomograf <input type="checkbox"/> elasto - inkline <input type="checkbox"/> inspekcja korony					
Lp.	161	Nr inw.	S.2_21	Gatunek	czeremcha późna - <i>Prunus serotina</i>				
Obwód	76	Ø kor	5	H	17	H 1 gał	5	Wiek szacunk.	30-35
wychylenie	10°	naturalne	✗	witalność		0	1	2	3
KORONA	ilość przewodników		1	rozw. V

2
posusz	5%	defoliacja	%	szkodniki					
ubytki/wyłamania		ubytek rynnowy w przewodniku			inne	suche konary			
PIEŃ	wielopniowość			rozw. V	rozwidlenie V z pęknięciem				
uszkodzenia					wady	pień S-owaty			
ubytki					inne				
SZYJA KORZENIOWA		ubytki				wady	nabrzmiała		
uszkodzenia					inne				
STAN	zdrowe	✗	lekko uszkodzone				silnie uszkodz.		
Zabiegi wykonane		CPS		KK		Rh		Wz	
TOMOGRAF 1	H montażu	-	Obwód	-	2	H montaż	-	Obwód	-
Tomo 1	drewno zdrowe		%	drewno uszkodzone		%	drewno pośrednie		%
Tomo 2	drewno zdrowe		%	drewno uszkodzone		%	drewno pośrednie		%

Elasto Inclino		H montażu na pniu			Odległość	H zaczepu			
Statyka pnia		Elastometr 1		Wsp.		Elastometr 2		Wsp.	
Nie wykonywano									
Stabilność w gruncie		Inclinometr 1		Wsp.		Inclinometr 2		Wsp.	
Nie wykonywano									
ZAGROŻENIE/STATYKA		znaczne		umiarkow.	✗	znikome		SIA	%
ZALECENIA		CPS	✗	KK		Rh		WYCINKA	
CT	skrajnia		energetyka		budowl.		Wiązania		
inne działania:		redukując odciąć przewodnik przy ubytku rynnowym							
gatunki chronione i gniazda ptaków

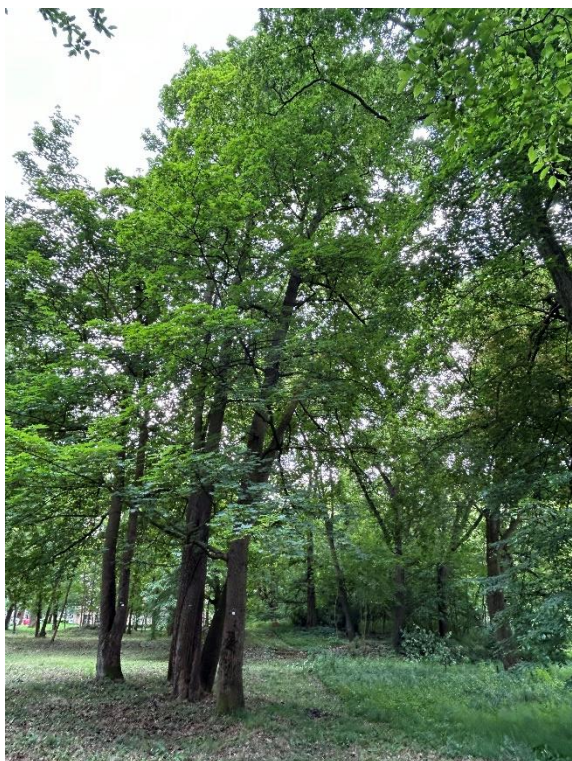
3.68.1 Dokumentacja fotograficzna

Drzewo nr 162		Nr działki: 371/9		<input type="checkbox"/> tomograf <input type="checkbox"/> elasto - inkline <input type="checkbox"/> inspekcja korony					
Lp.	162	Nr inw.	S.2_75	Gatunek	klon pospolity – <i>Acer platanoides</i>				
Obwód	164	Ø kor	10	H	22	H 1 gał	3	Wiek szacunk.	90-95
wychylenie	5°	naturalne	✗	witalność		0	1	2	3
KORONA	ilość przewodników		1	rozw. V

2
posusz	5%	defoliacja	%	szkodniki					
ubytki/wyłamania					inne	asymetryczna			
PIEŃ	wielopniowość			rozw. V	rozwidlenie V z pęknięciem				
uszkodzenia					wady	łukowato wygięty			
ubytki					inne	wąski pasek deficytu przyrostu			
SZYJA KORZENIOWA		ubytki				wady	nabrzmiała		
uszkodzenia					inne				
STAN	zdrowe			lekko uszkodzone	✗	silnie uszkodz.			
Zabiegi wykonane		CPS		KK		Rh		Wz	
TOMOGRAF 1	H montażu	-	Obwód	-	2	H montaż	-	Obwód	-
Tomo 1	drewno zdrowe		%	drewno uszkodzone		%	drewno pośrednie		%
Tomo 2	drewno zdrowe		%	drewno uszkodzone		%	drewno pośrednie		%

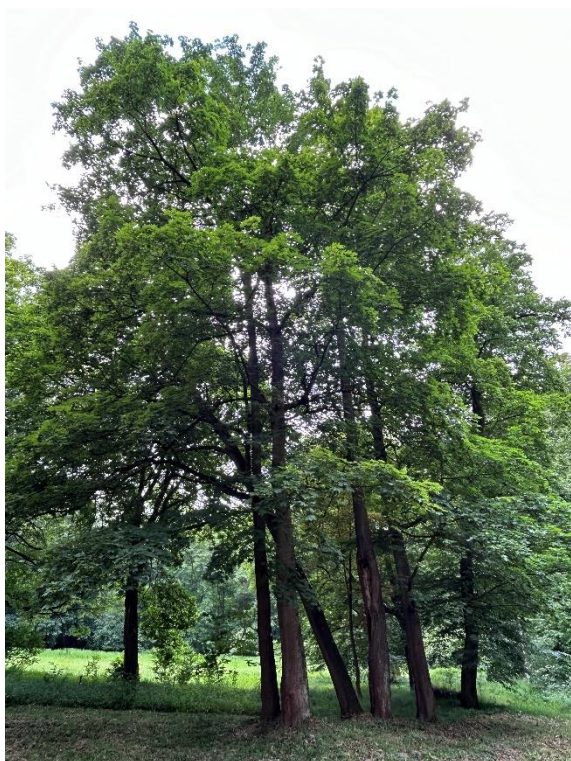
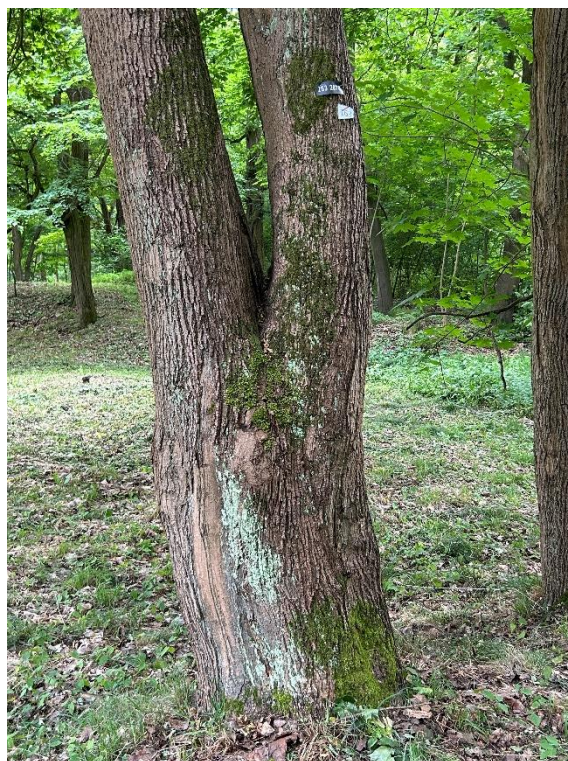
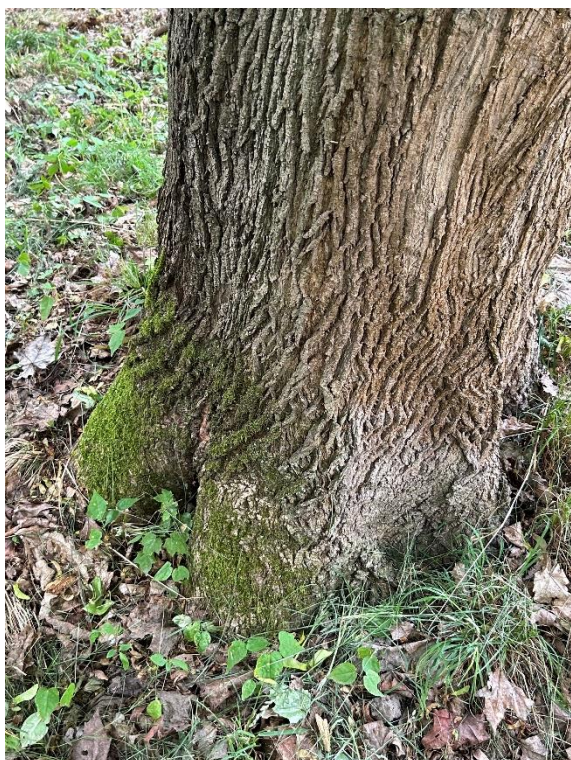
3.69.1 Dokumentacja fotograficzna

Drzewo nr 163		Nr działki: 371/9		<input type="checkbox"/> tomograf <input type="checkbox"/> elasto - inkline <input type="checkbox"/> inspekcja korony					
Lp.	163	Nr inw.	S.2_78	Gatunek	klon pospolity – <i>Acer platanoides</i>				
Obwód	144+114	Ø kor	10	H	27	H 1 gał	4	Wiek szacunk.	80-85
wychylenie	5°	naturalne	✗	witalność		0	1	2	3
KORONA	ilość przewodników		2	rozw. V	✗

3
posusz	5%	defoliacja	%	szkodniki					
ubytki/wyłamania					inne	asymetryczna			
PIEŃ	wielopniowość			rozw. V		rozwidlenie V z pęknięciem			
uszkodzenia					wady				
ubytki					inne	zarośnięte blizny			
SZYJA KORZENIOWA		ubytki			wady	nabrzmiała			
uszkodzenia					inne				
STAN	zdrowe	✗	lekko uszkodzone			silnie uszkodz.			
Zabiegi wykonane		CPS		KK		Rh		Wz	
TOMOGRAF 1	H montażu	-	Obwód	-	2	H montaż	-	Obwód	-
Tomo 1	drewno zdrowe		%	drewno uszkodzone		%	drewno pośrednie		%
Tomo 2	drewno zdrowe		%	drewno uszkodzone		%	drewno pośrednie		%

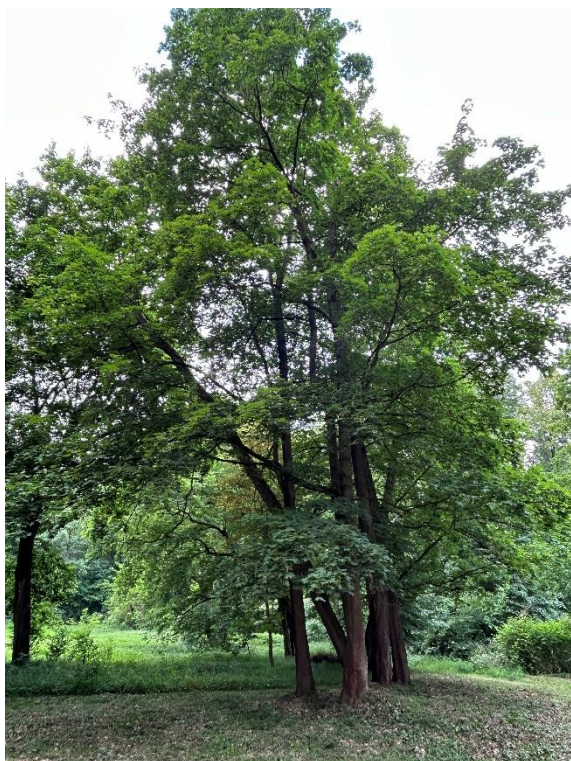
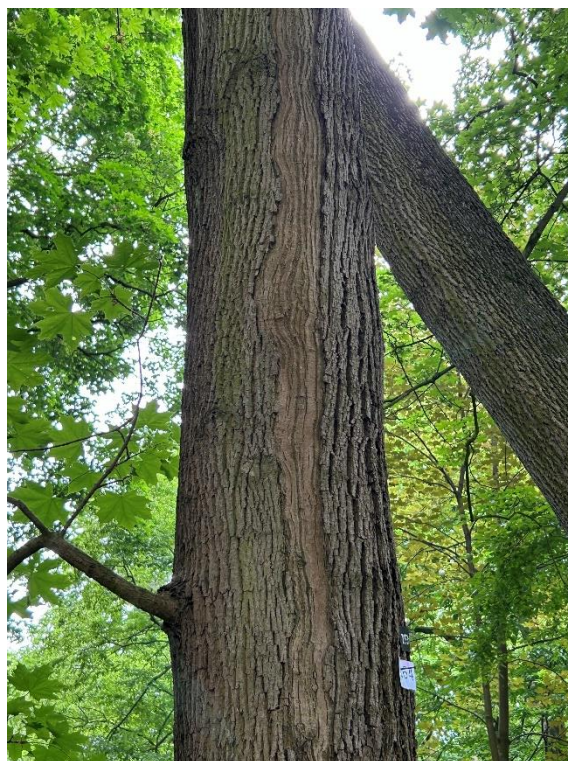
3.70.1 Dokumentacja fotograficzna

Drzewo nr 164		Nr działki: 371/9		<input type="checkbox"/> tomograf <input type="checkbox"/> elasto - inkline <input type="checkbox"/> inspekcja korony					
Lp.	164	Nr inw.	S.2_79	Gatunek	klon pospolity – <i>Acer platanoides</i>				
Obwód	126	ø kor	8	H	27	H 1 gał	5	Wiek szacunk.	70-75
wychylenie	10°	naturalne	✗	witalność		0	1	2	3
KORONA	ilość przewodników		1	rozw. V

2
posusz	%	defoliacja	%	szkodniki					
ubytki/wyłamania					inne	asymetryczna			
PIEŃ	wielopniowość			rozw. V	rozwidlenie V z pęknięciem				
uszkodzenia					wady				
ubytki					inne	zarośnięte blizny			
SZYJA KORZENIOWA		ubytki				wady	nabrzmiała		
uszkodzenia					inne				
STAN	zdrowe			lekko uszkodzone	✗	silnie uszkodz.			
Zabiegi wykonane		CPS		KK		Rh		Wz	
TOMOGRAF 1	H montażu	-	Obwód	-	2	H montaż	-	Obwód	-
Tomo 1	drewno zdrowe		%	drewno uszkodzone		%	drewno pośrednie		%
Tomo 2	drewno zdrowe		%	drewno uszkodzone		%	drewno pośrednie		%

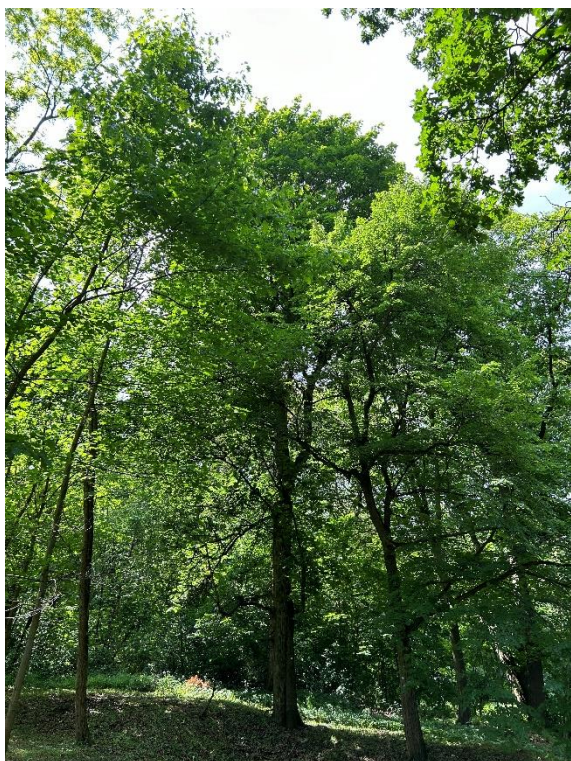
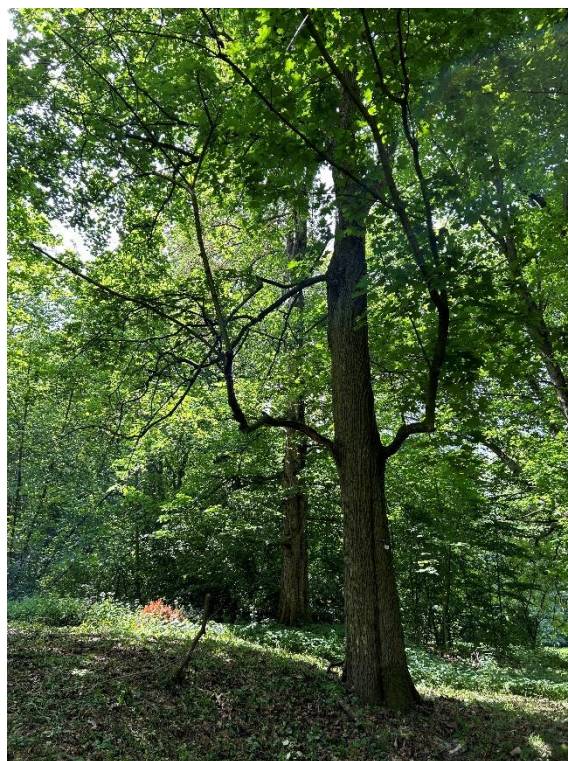
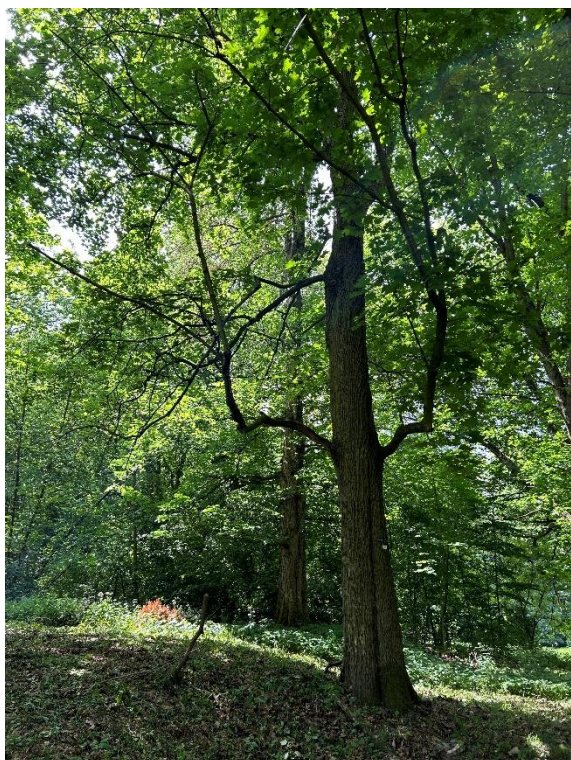
3.71.1 Dokumentacja fotograficzna

Drzewo nr 165		Nr działki: 371/9		<input type="checkbox"/> tomograf <input type="checkbox"/> elasto - inklino <input type="checkbox"/> inspekcja korony					
Lp.	165	Nr inw.	S.2_86	Gatunek	klon pospolity – <i>Acer platanoides</i>				
Obwód	198	Ø kor	14	H	27	H 1 gał	2	Wiek szacunk.	110-115
wychylenie	.°	naturalne		witalność		0	1	2	3
KORONA	ilość przewodników		3	rozw. V

3
posusz	5%	defoliacja	%	szkodniki					
ubytki/wyłamania					inne	suche gałęzie			
PIEŃ	wielopniowość			rozw. V		rozwidlenie V z pęknięciem			
uszkodzenia					wady	zabitka			
ubytki					inne				
SZYJA KORZENIOWA		ubytki			wady	nabrzmiała			
uszkodzenia					inne	silne nabiegi			
STAN	zdrowe	✗	lekko uszkodzone			silnie uszkodz.			
Zabiegi wykonane		CPS		KK		Rh		Wz	
TOMOGRAF 1	H montażu	-	Obwód	-	2	H montaż	-	Obwód	-
Tomo 1	drewno zdrowe		%	drewno uszkodzone		%	drewno pośrednie		%
Tomo 2	drewno zdrowe		%	drewno uszkodzone		%	drewno pośrednie		%

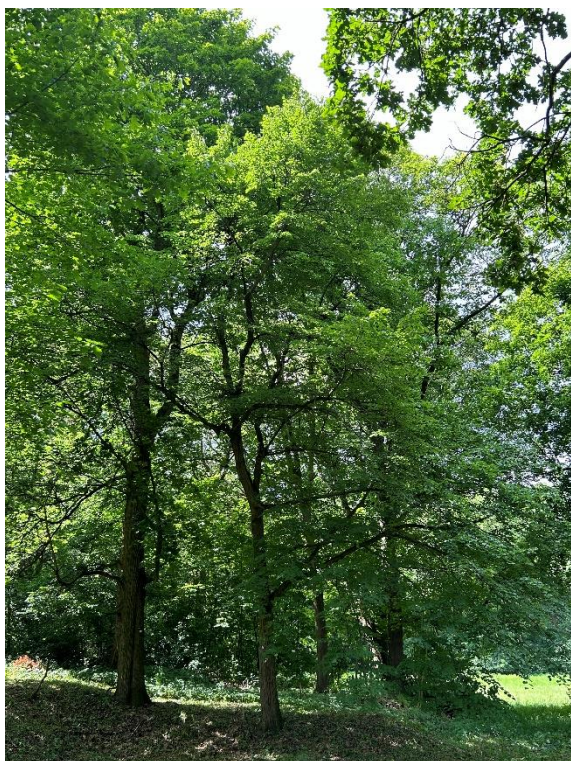
3.72.1 Dokumentacja fotograficzna

Drzewo nr 166		Nr działki: 371/9		<input type="checkbox"/> tomograf <input type="checkbox"/> elasto - inklino <input type="checkbox"/> inspekcja korony					
Lp.	166	Nr inw.	S.2_87	Gatunek	lipa holenderska – <i>Tilia xeuropaea</i>				
Obwód	126	Ø kor	12	H	16	H 1 gał	3	Wiek szacunk.	45-50
wychylenie	15°	naturalne	✗	witalność		0	1	2	3
KORONA	ilość przewodników		3	rozw. V

3
posusz	5%	defoliacja	%	szkodniki					
ubytki/wyłamania					inne	asymetryczna			
PIEŃ	wielopniowość			rozw. V	rozwidlenie V z pęknięciem				
uszkodzenia					wady				
ubytki					inne				
SZYJA KORZENIOWA		ubytki				wady			
uszkodzenia					inne				
STAN	zdrowe	✗	lekko uszkodzone		silnie uszkodz.				
Zabiegi wykonane		CPS		KK		Rh		Wz	
TOMOGRAF 1	H montażu	-	Obwód	-	2	H montaż	-	Obwód	-
Tomo 1	drewno zdrowe		%	drewno uszkodzone		%	drewno pośrednie		%
Tomo 2	drewno zdrowe		%	drewno uszkodzone		%	drewno pośrednie		%
Elasto Inclino		H montażu na pniu			Odległość		H zaczepu

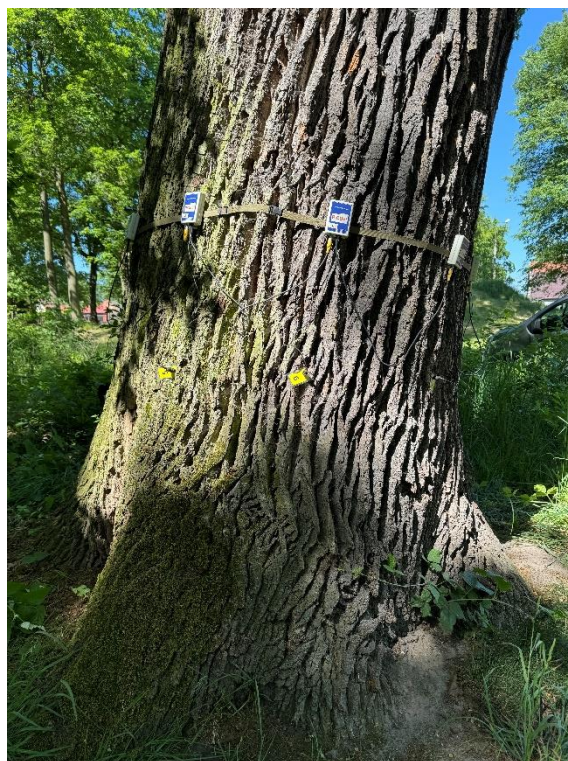
3.73.1 Dokumentacja fotograficzna

Drzewo nr 167		Nr działki: 371/9		<input checked="" type="checkbox"/> tomograf <input type="checkbox"/> elasto - inklino <input type="checkbox"/> inspekcja korony					
Lp.	167	Nr inw.	S.2_529	Gatunek	dąb szypułkowy – <i>Quercus robur</i>				
Obwód	434	ø kor	26	H	37	H 1 gał	7	Wiek szacunk.	270-275
wychylenie	10°	naturalne	✗	witalność		0	1 → 2	3	
KORONA	ilość przewodników		3	rozw. V

4
posusz	5%	defoliacja	%	szkodniki					
ubytki/wyłamania					inne	suchy konar; jest niepotrzebne wiązanie			
PIEŃ	wielopniowość			rozw. V	rozwidlenie V z pęknięciem				
uszkodzenia					wady				
ubytki					inne				
SZYJA KORZENIOWA		ubytki			wady	nabrzmiała			
uszkodzenia					inne	silne nabiegi			
STAN	zdrowe			lekko uszkodzone	✗	silnie uszkodz.			
Zabiegi wykonane		CPS	✗	KK		Rh		Wz	
TOMOGRAF 1	H montażu	0,5 m	Obwód	464	2	H montaż	-	Obwód	-
Tomo 1	drewno zdrowe		86%	drewno uszkodzone		8%	drewno pośrednie		6%
Tomo 2	drewno zdrowe		-	drewno uszkodzone		-	drewno pośrednie		-

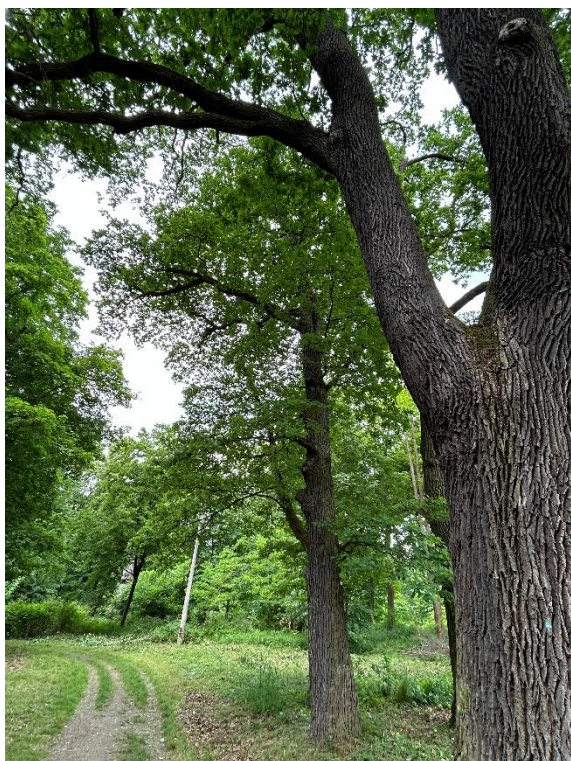
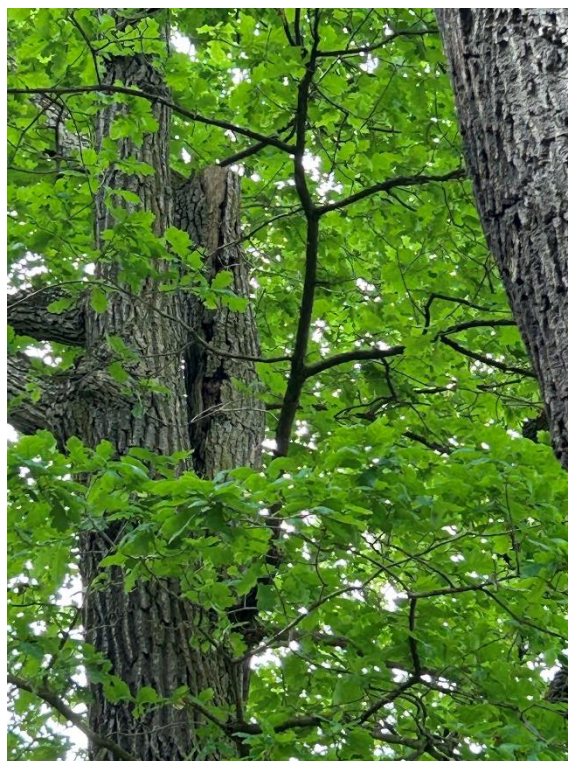
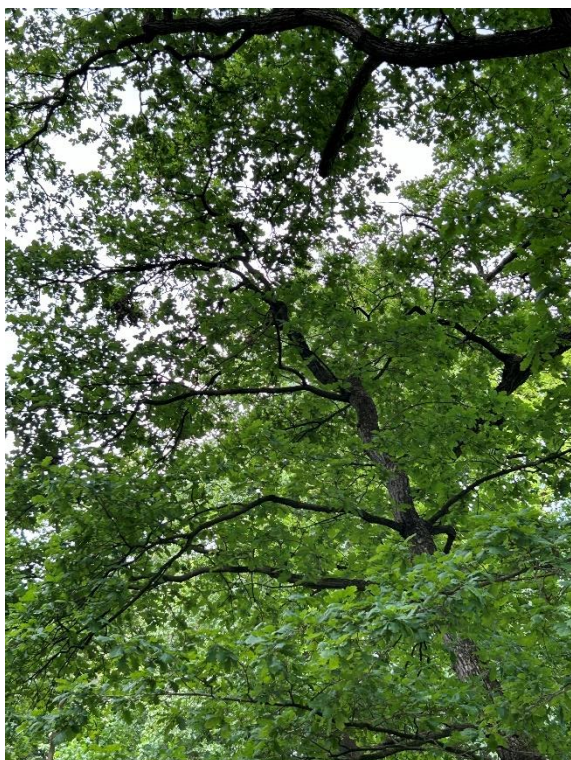
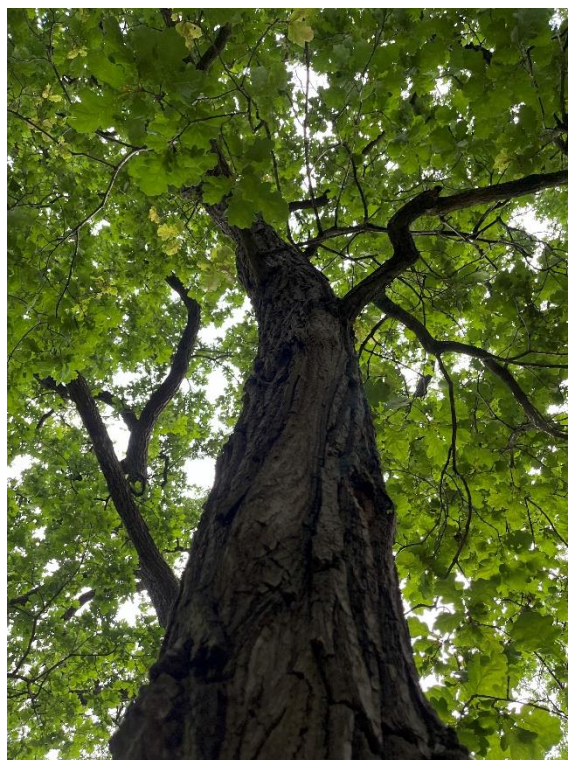
3.74.1 Dokumentacja fotograficzna

2
posusz	5%	defoliacja	%	szkodniki					
ubytki/wyłamania		ubytek w odciętym przewodniku			inne	asymetryczna; dcięto część jednego przewodnika			
PIEŃ	wielopniowość			rozw. V	rozwidlenie V z pęknięciem				
uszkodzenia					wady				
ubytki					inne	opuchliny			
SZYJA KORZENIOWA		ubytki			wady	lekko nabrzmiąta			
uszkodzenia					inne				
STAN	zdrowe			lekko uszkodzone	✗	silnie uszkodz.			
Zabiegi wykonane		CPS	✗	KK		Rh	✗	Wz	
TOMOGRAF 1	H montażu	-	Obwód	-	2	H montaż	-	Obwód	-
Tomo 1	drewno zdrowe		%	drewno uszkodzone		%	drewno pośrednie		%

Tomo 2	drewno zdrowe		%	drewno uszkodzone		%	drewno pośrednie		%
Elasto Inclino		H montażu na pniu			Odległość	H zaczepu			
Statyka pnia		Elastometr 1		Wsp.		Elastometr 2		Wsp.	
Nie wykonywano									
Stabilność w gruncie		Inclinometr 1		Wsp.		Inclinometr 2		Wsp.	
Nie wykonywano									
ZAGROŻENIE/STATYKA		znaczne		umiarkow.		znikome	✗	SIA	%
ZALECENIA		CPS	✗	KK		Rh		WYCINKA	
CT	skrajnia		energetyka		budowl.		Wiązania		
inne działania:									
gatunki chronione i gniazda ptaków				dziuple					
Inspekcja korony:		Rany i ubytki w pniu i konarach

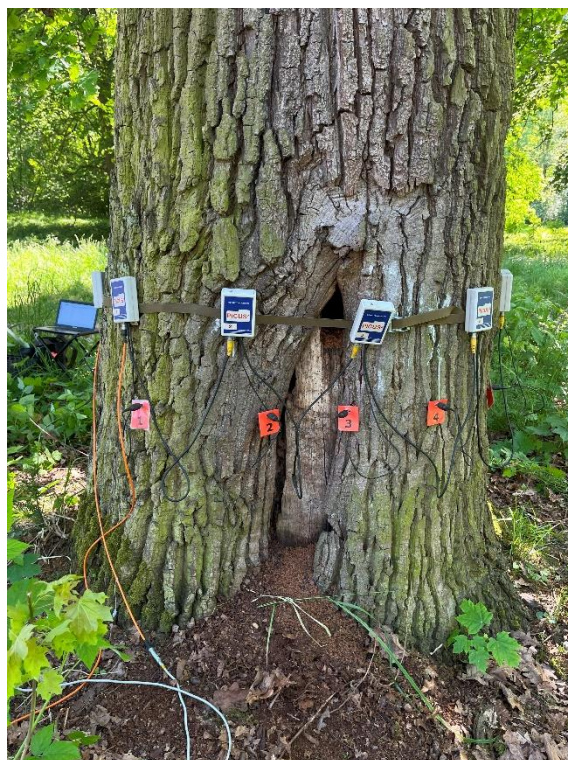
3.75.1 Dokumentacja fotograficzna

3
posusz	10%	defoliacja	%	szkodniki					
ubytki/wyłamania					inne	asymetryczna; suche konary			
PIEŃ	wielopniowość			rozw. V	rozwidlenie V z pęknięciem				
uszkodzenia					wady				
ubytki	ubytek otwarty w odziomku				inne				
SZYJA KORZENIOWA		ubytki			wady	nabrzmiała			
uszkodzenia					inne				
STAN	zdrowe			lekko uszkodzone	✗	silnie uszkodz.			
Zabiegi wykonane		CPS	✗	KK	✗	Rh		Wz	
TOMOGRAF 1	H montażu	0,5 m	Obwód	302	2	H montażu	-	Obwód	-
Tomo 1	drewno zdrowe		47%	drewno uszkodzone		46%	drewno pośrednie		7%
Tomo 2	drewno zdrowe		-	drewno uszkodzone		-	drewno pośrednie		-

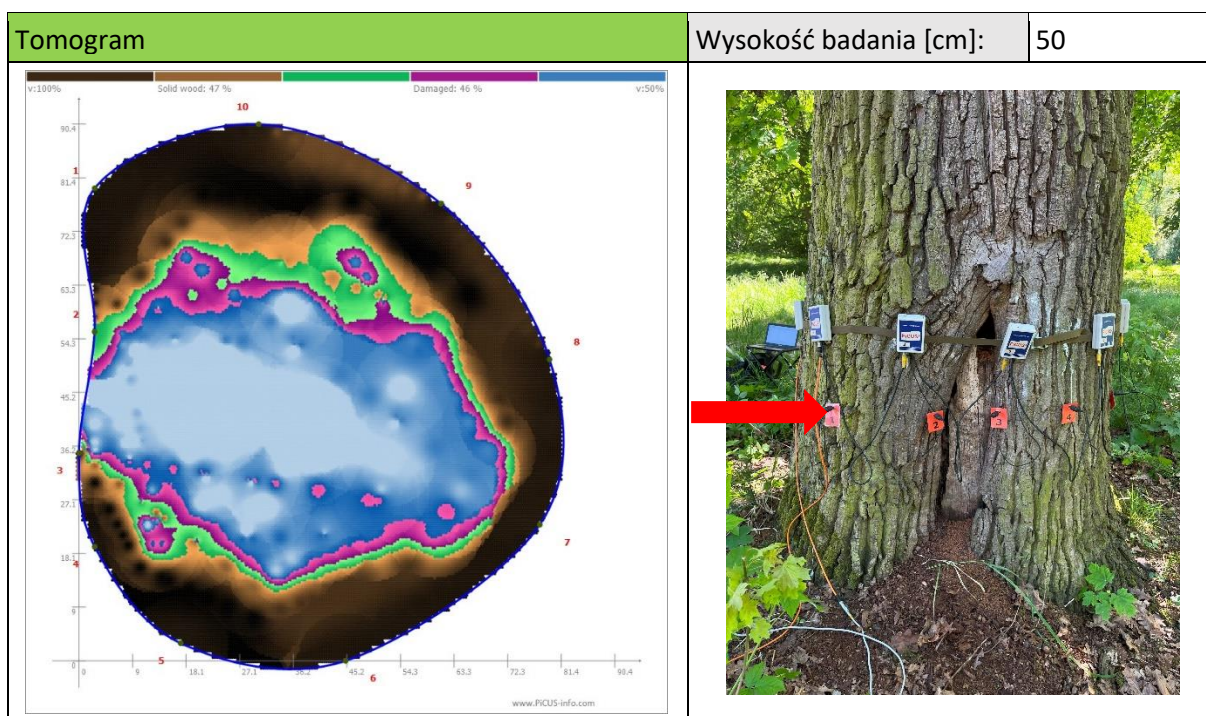
3.75.2 Badanie stanu pnia z zastosowaniem tomografu sonicznego

Udział drewna uszkodzonego: (kolor różowy i błękitny na tomogramie)	46 %

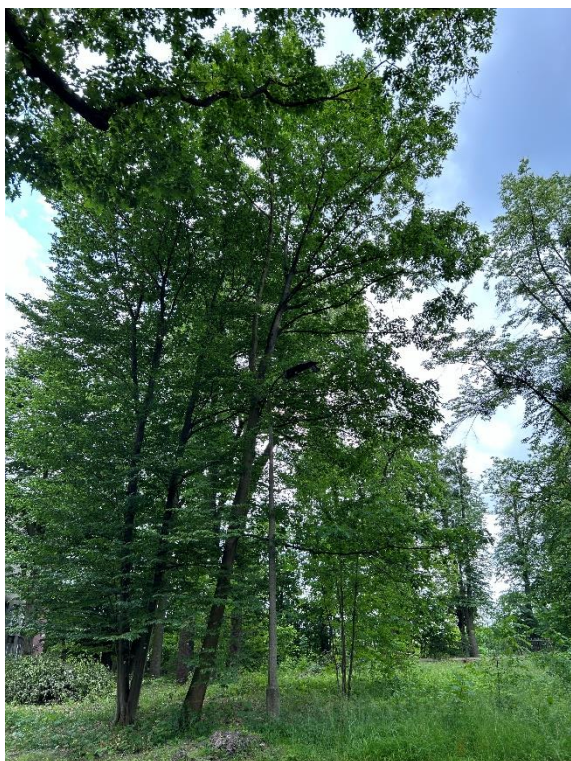
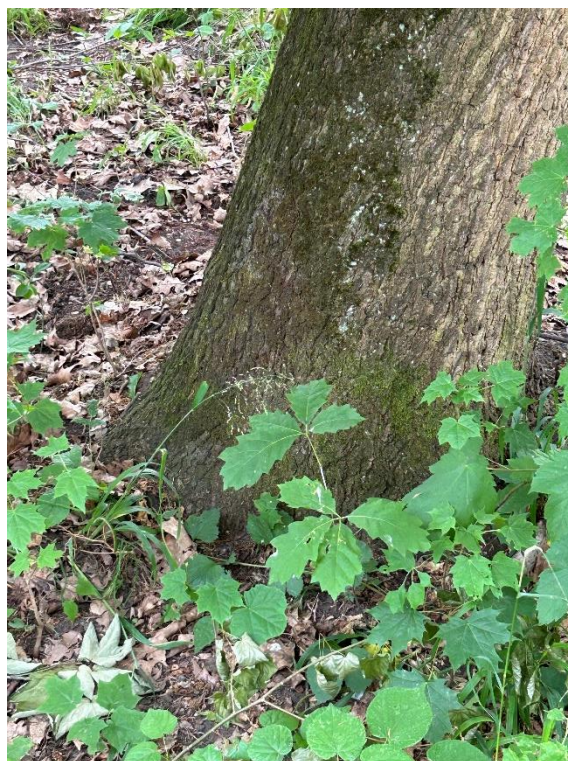
3.76.1 Dokumentacja fotograficzna

Drzewo nr 170		Nr działki: 371/9		<input type="checkbox"/> tomograf <input type="checkbox"/> elasto - inklino <input type="checkbox"/> inspekcja korony					
Lp.	170	Nr inw.	S.3_335	Gatunek	dąb czerwony - <i>Quercus rubra</i>				
Obwód	134	ø kor	12	H	25	H 1 gał	5	Wiek szacunk.	75-80
wychylenie	10°	naturalne	✗	witalność		0	1	2	3
KORONA	ilość przewodników		2	rozw. V	 				3
posusz	5%	defoliacja	%	szkodniki					
ubytki/wyłamania					inne	asymetryczna			
PIEŃ	wielopniowość			rozw. V	rozwidlenie V z pęknięciem				
uszkodzenia					wady				
ubytki					inne				
SZYJA KORZENIOWA		ubytki			wady	nabrzmiała			
uszkodzenia					inne				
STAN	zdrowe	✗	lekko uszkodzone		silnie uszkodz.				
Zabiegi wykonane		CPS		KK		Rh	✗	Wz	
TOMOGRAF 1	H montażu	-	Obwód	-	2	H montaż	-	Obwód	-
Tomo 1	drewno zdrowe		%	drewno uszkodzone		%	drewno pośrednie		%
Tomo 2	drewno zdrowe		%	drewno uszkodzone		%	drewno pośrednie		%
Elasto Inclino		H montażu na pniu			Odległość		H zaczepu

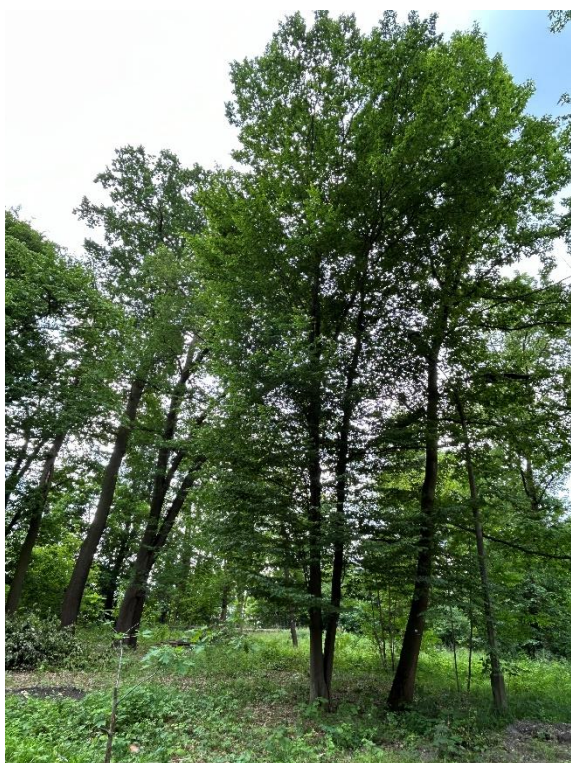
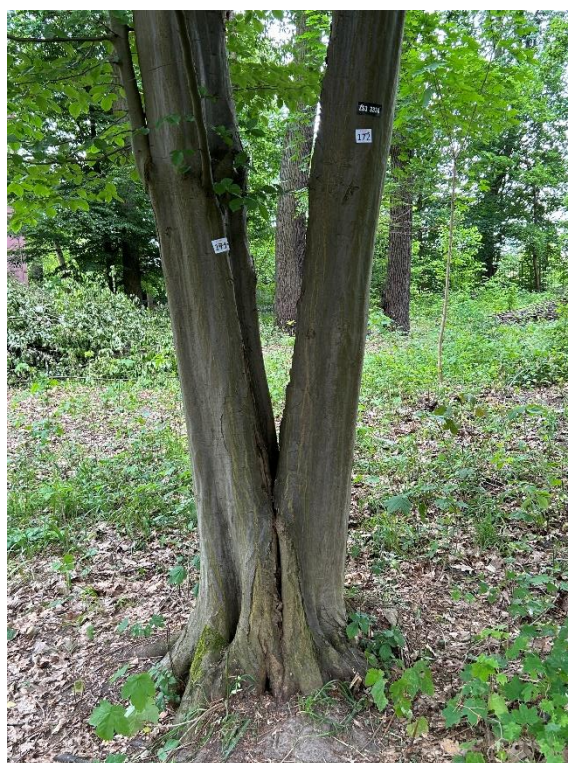
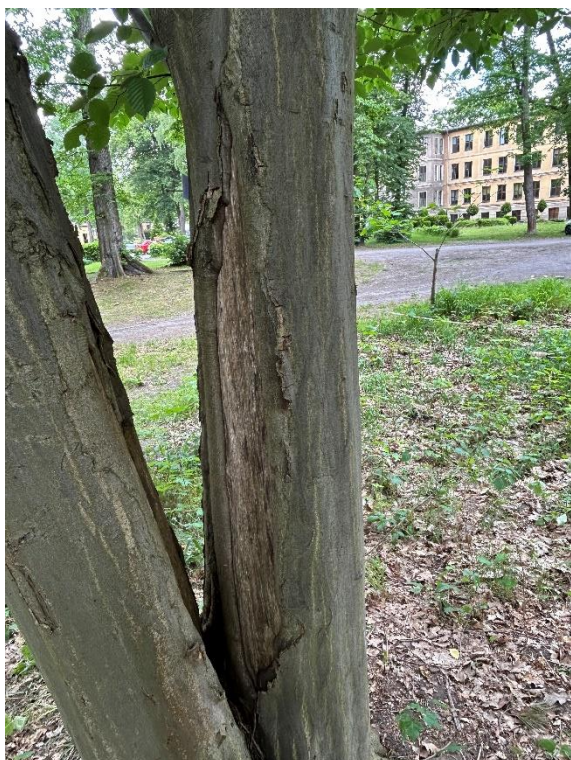
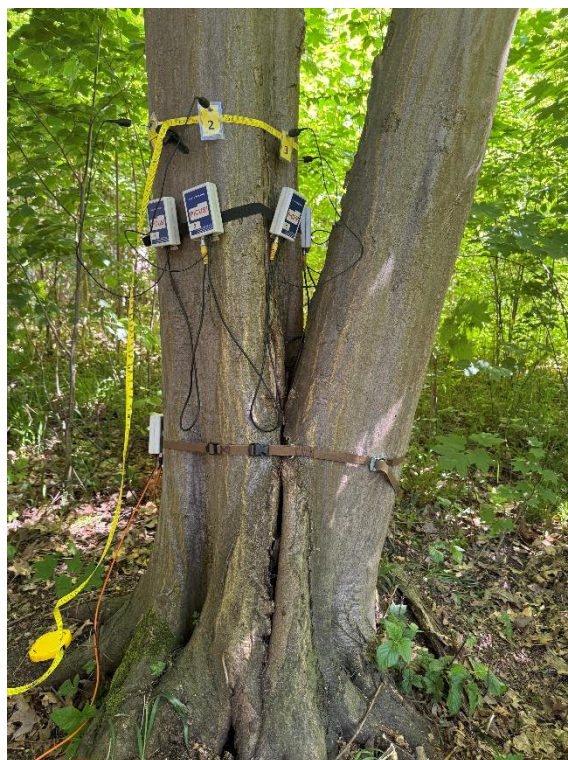
3.77.1 Dokumentacja fotograficzna

2
posusz	%	defoliacja	%	szkodniki					
ubytki/wyłamania					inne	asymetryczna			
PIEŃ	wielopniowość			rozw. V		rozwidlenie V z pęknięciem			✗
uszkodzenia		martwica pobocznic			wady				
ubytki	ubytek kieszeniowy na wys. 5 m				inne	drzewo 2 pniowe - rozwidlenie V z drzewem nr 172			
SZYJA KORZENIOWA		ubytki			wady	nabrzmiała			
uszkodzenia					inne				
STAN	zdrowe	lekko uszkodzone			silnie uszkodz.		✗		
Zabiegi wykonane		CPS		KK		Rh		Wz	
TOMOGRAF 1	H montażu	0,25 m	Obwód	175	2	H montażu	110	Obwód	104
Tomo 1	drewno zdrowe		85%	drewno uszkodzone		8%	drewno pośrednie		7%

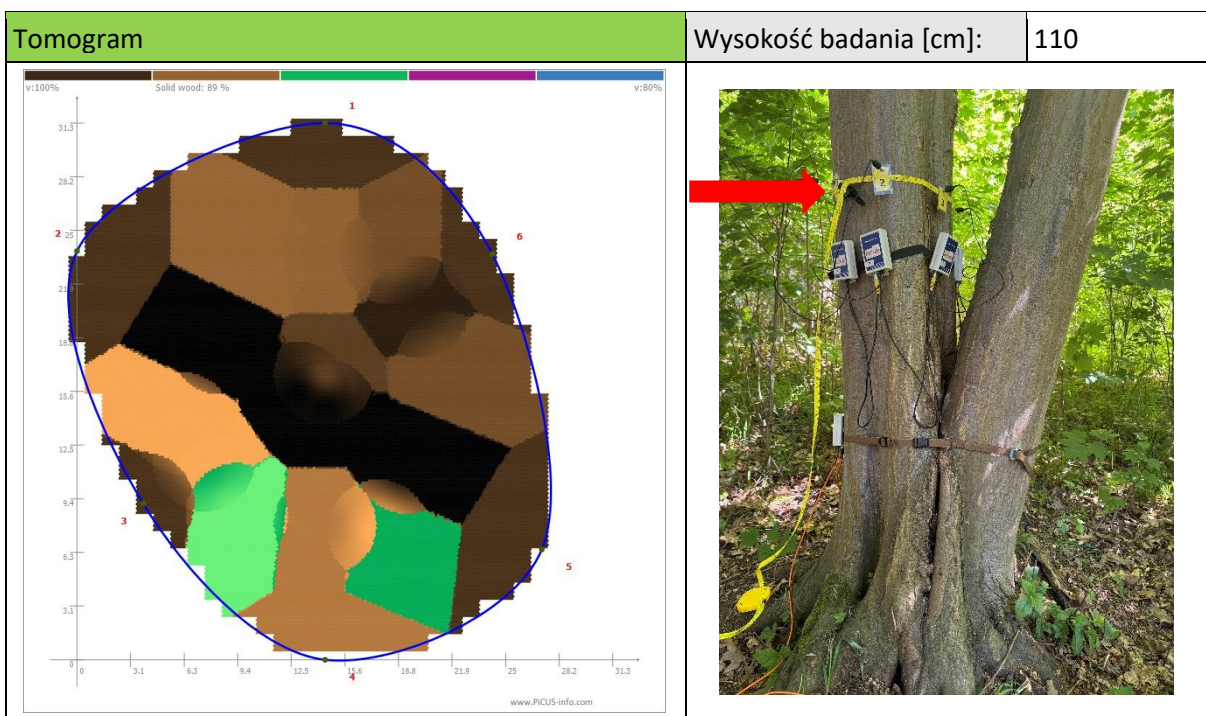
3.77.2 Badanie stanu pnia z zastosowaniem tomografu sonicznego

Procentowy udział drewna zdrowego / uszkodzonego:		
	Udział drewna zdrowego: (kolor czarny i brązowy na tomogramie)	85 %
	Udział drewna uszkodzonego: (kolor różowy i błękitny na tomogramie)	8 %
	Udział drewna o obniżonej wytrzymałości: (kolor zielony na tomogramie)	7 %
