DOKUMENTACJA DENDROLOGICZNA

dla drzew rosnących w zabytkowym parku
wpisanym do rejestru zabytków pod nr 832/64
z 21.04.1964r. oraz P-25/57 z 20.12.1957r.
na działce 371/9 będącego w użytkowaniu
Zespołu Szkół nr 3 im. Mikołaja Reja
w Kędzierzynie - Koźlu

Data opracowania: czerwiec 2024 r.

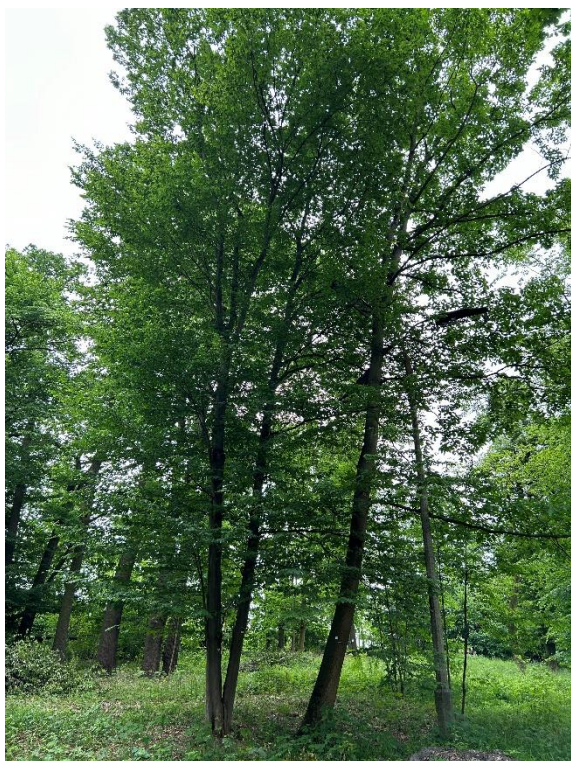
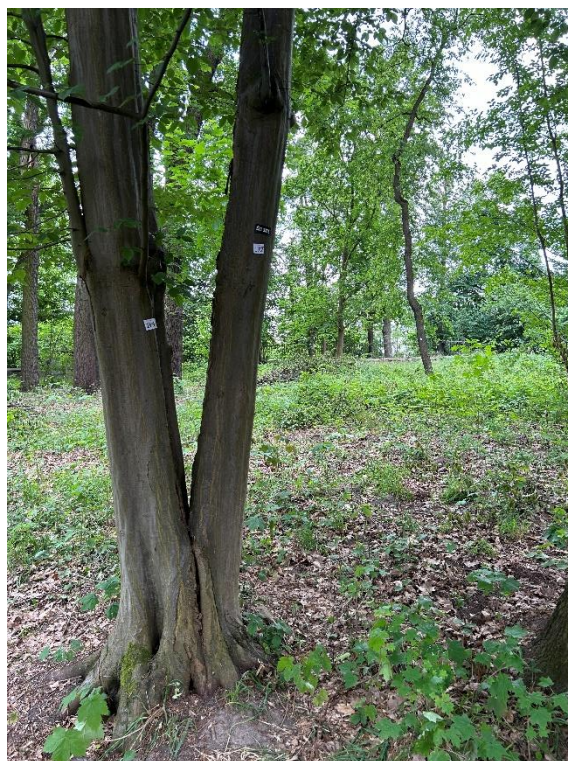
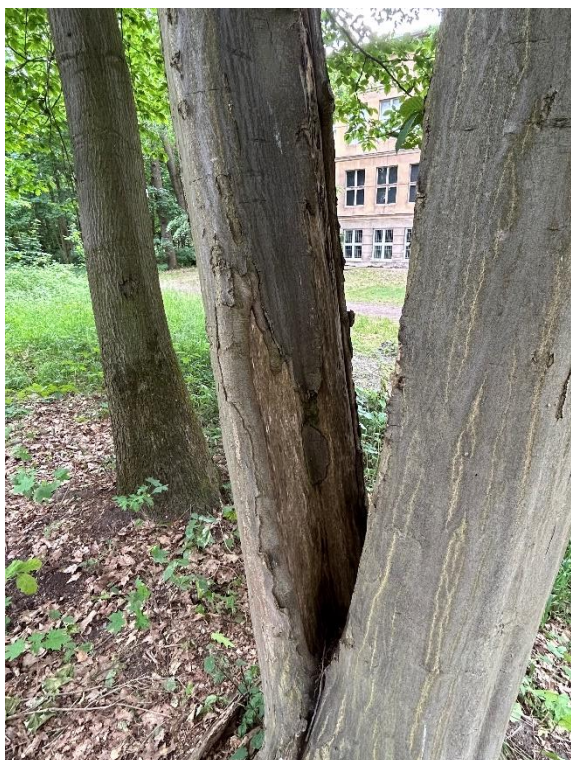
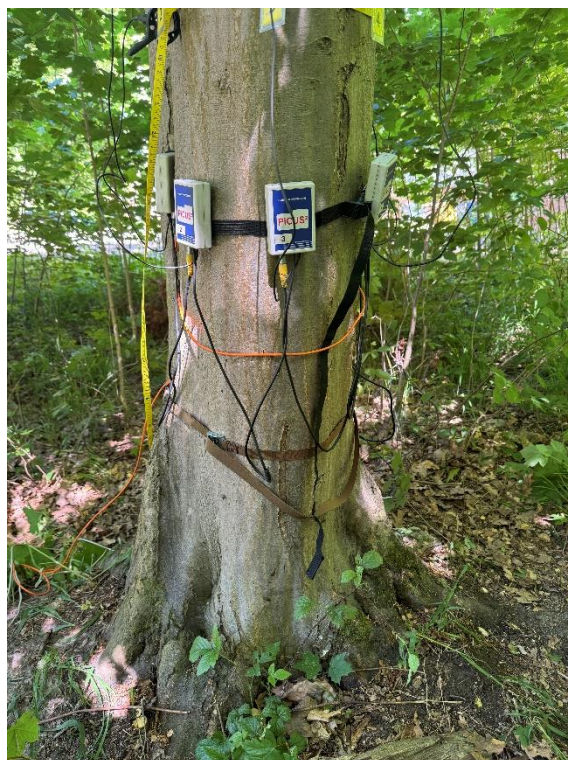
3.78.1 Dokumentacja fotograficzna

2
posusz	5%	defoliacja	%	szkodniki					
ubytki/wyłamania					inne	asymetryczna			
PIEŃ	wielopniowość			rozw. V	rozwidlenie V z pęknięciem				
uszkodzenia					wady				
ubytki	martwica pobocznic				inne	drzewo 2 pniowe - rozwidlenie V z drzewem nr 171			
SZYJA KORZENIOWA	ubytki				wady	nabrzmiała			
uszkodzenia					inne				
STAN	zdrowe			lekko uszkodzone			silnie uszkodz.	✗	
Zabiegi wykonane		CPS		KK		Rh		Wz	
TOMOGRAF 1	H montażu	1,1 m	Obwód	89	2	H montażu	-	Obwód	-
Tomo 1	drewno zdrowe		100%	drewno uszkodzone		0%	drewno pośrednie		0%

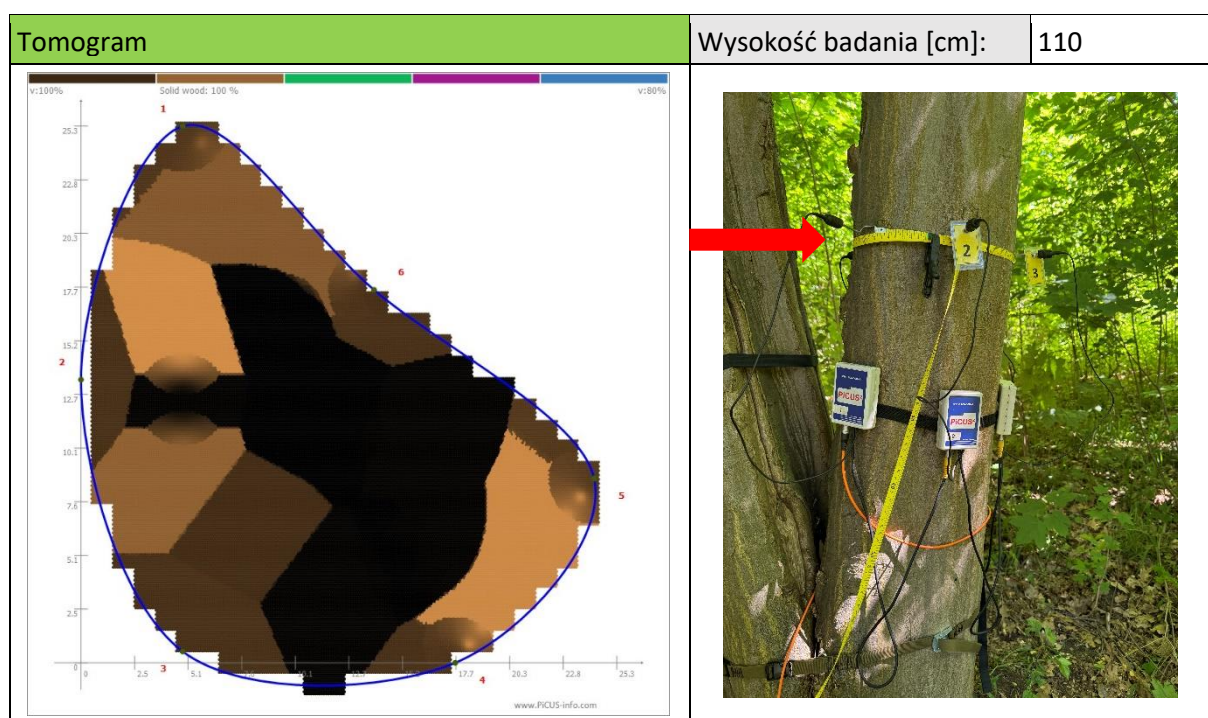
3.78.2 Badanie stanu pnia z zastosowaniem tomografu sonicznego

Udział drewna uszkodzonego: (kolor różowy i błękitny na tomogramie)	0 %

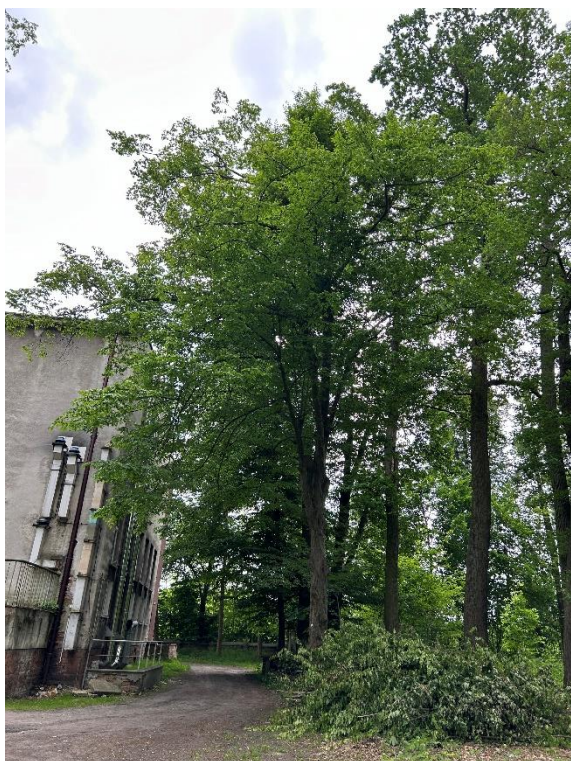
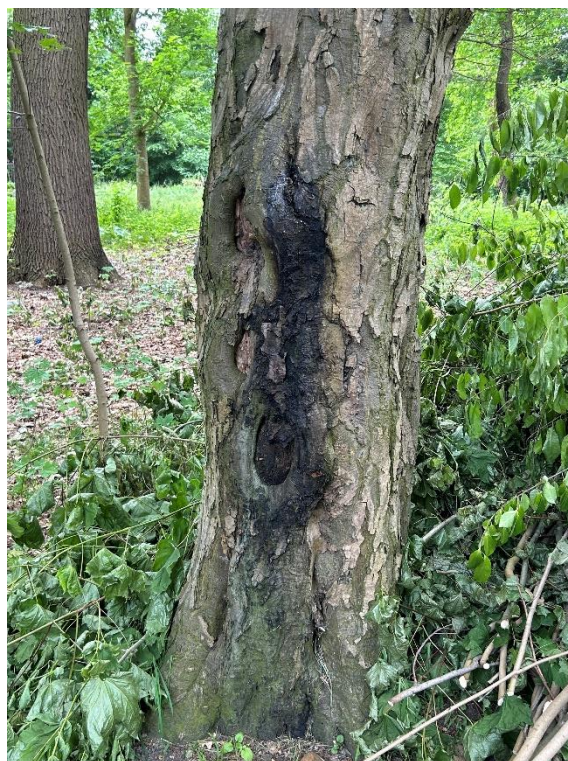
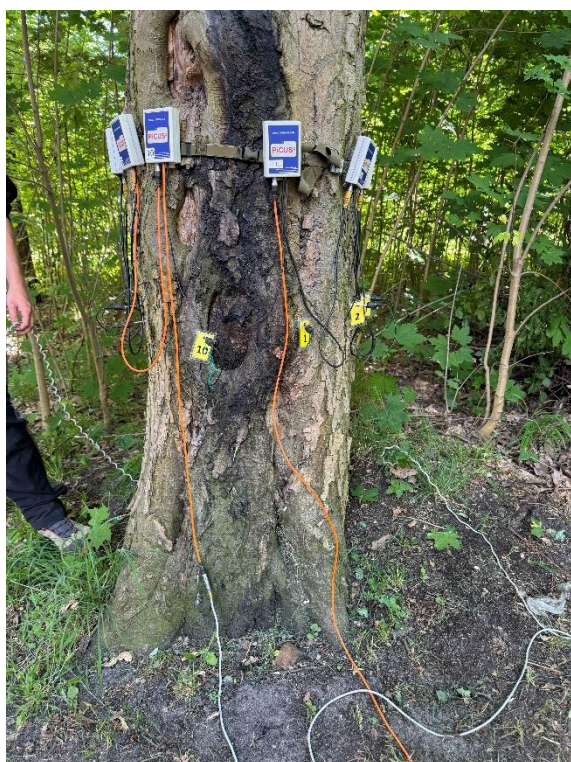
3.79.1 Dokumentacja fotograficzna

3
posusz	5%	defoliacja	30%	szkodniki					
ubytki/wyłamania					inne	złamane przewodniki z odrostami			
PIEŃ	wielopniowość			rozw. V		rozwidlenie V z pęknięciem			
uszkodzenia					wady				
ubytki	ubytek wgłębny z wyciekami				inne				
SZYJA KORZENIOWA		ubytki			wady				
uszkodzenia					inne				
STAN	zdrowe		lekko uszkodzone	✗	silnie uszkodz.				
Zabiegi wykonane		CPS	✗	KK		Rh		Wz	
TOMOGRAF 1	H montażu	0,7 m	Obwód	176	2	H montażu		Obwód	
Tomo 1	drewno zdrowe		90%	drewno uszkodzone		1%	drewno pośrednie		9%
Tomo 2	drewno zdrowe		%	drewno uszkodzone		%	drewno pośrednie		%

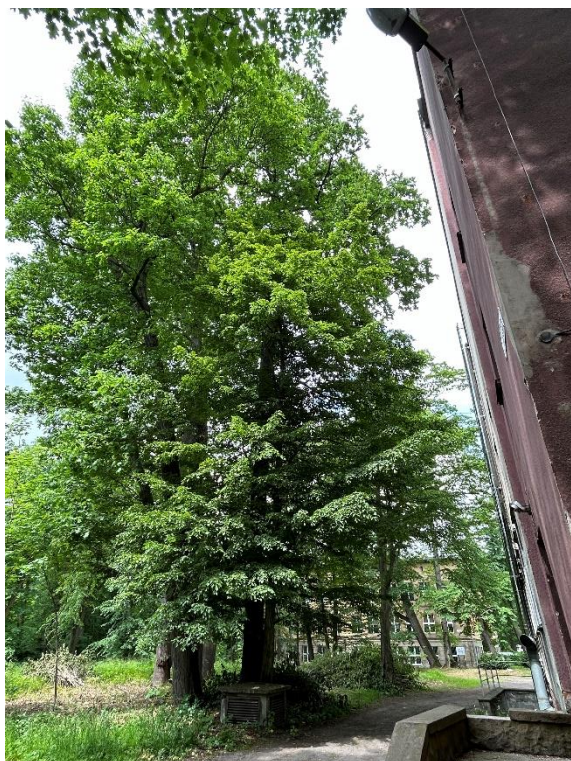
3.81.1 Dokumentacja fotograficzna

Drzewo nr 175		Nr działki: 371/9		<input type="checkbox"/> tomograf <input type="checkbox"/> elasto - inklino <input type="checkbox"/> inspekcja korony					
Lp.	175	Nr inw.	S.3_341	Gatunek	dąb szypułkowy – <i>Quercus robur</i>				
Obwód	195	Ø kor	10	H	31	H 1 gał	11	Wiek szacunk.	110-115
wychylenie	°	naturalne		witalność		0	1 → 2		3
KORONA	ilość przewodników		1	rozw. V

2
posusz	5%	defoliacja	%	szkodniki					
ubytki/wyłamania					inne				
PIEŃ	wielopniowość			rozw. V		rozwidlenie V z pęknięciem			
uszkodzenia					wady				
ubytki					inne				
SZYJA KORZENIOWA		ubytki			wady				
uszkodzenia					inne				
STAN	zdrowe		lekko uszkodzone		✗	silnie uszkodz.			
Zabiegi wykonane		CPS	✗	KK		Rh	✗	Wz	
TOMOGRAF 1	H montażu	-	Obwód	-	2	H montaż	-	Obwód	-
Tomo 1	drewno zdrowe		%	drewno uszkodzone		%	drewno pośrednie		%
Tomo 2	drewno zdrowe		%	drewno uszkodzone		%	drewno pośrednie		%
Elasto Inclino		H montażu na pniu			Odległość		H zaczepu

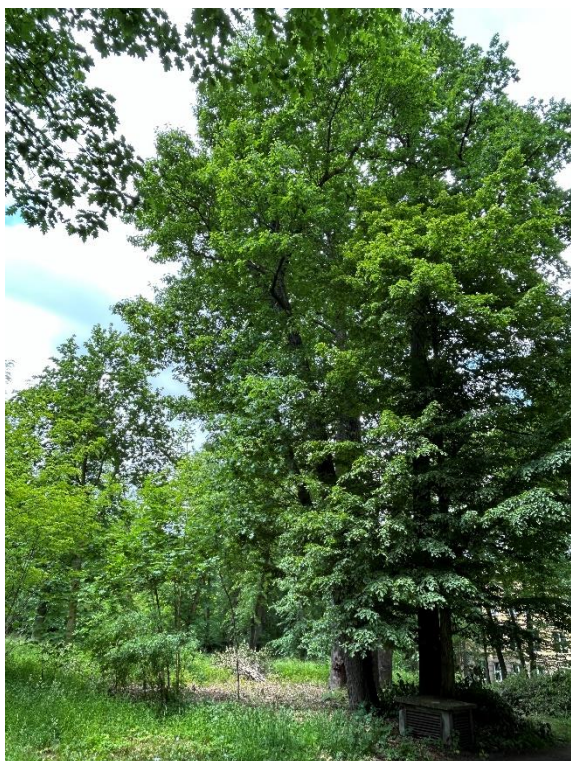
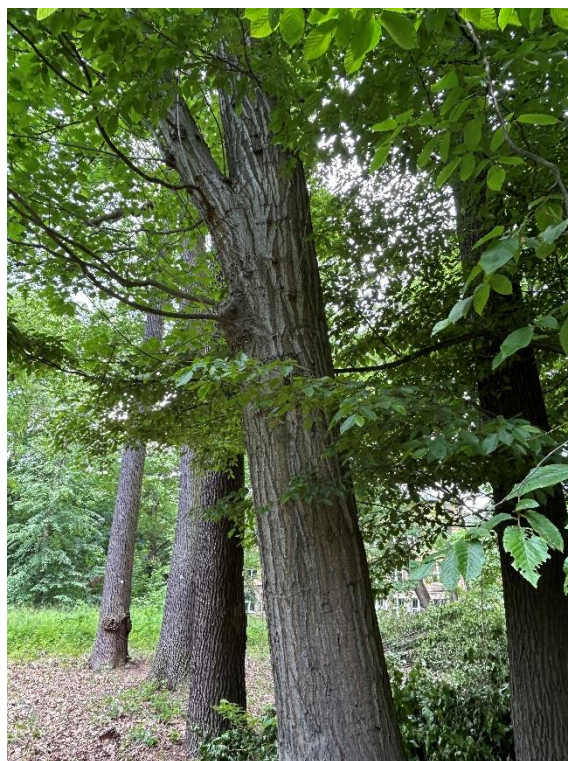
3.82.1 Dokumentacja fotograficzna

Drzewo nr 176		Nr działki: 371/9		<input type="checkbox"/> tomograf <input type="checkbox"/> elasto - inkline <input type="checkbox"/> inspekcja korony					
Lp.	176	Nr inw.	S.3_342	Gatunek	dąb szypułkowy – <i>Quercus robur</i>				
Obwód	218	Ø kor	12	H	28	H 1 gał	2	Wiek szacunk.	125-130
wychylenie	15°	naturalne	✗	witalność		0	1	2	3
KORONA	ilość przewodników		3	rozw. V

3
posusz	5%	defoliacja	%	szkodniki					
ubytki/wyłamania					inne				
PIEŃ	wielopniowość			rozw. V			rozwidlenie V z pęknięciem		
uszkodzenia					wady				
ubytki					inne				
SZYJA KORZENIOWA		ubytki				wady			
uszkodzenia					inne				
STAN	zdrowe	✗	lekko uszkodzone				silnie uszkodz.		
Zabiegi wykonane		CPS	✗	KK	✗	Rh	✗	Wz	
TOMOGRAF 1	H montażu	-	Obwód	-	2	H montaż	-	Obwód	-
Tomo 1	drewno zdrowe		%	drewno uszkodzone		%	drewno pośrednie		%
Tomo 2	drewno zdrowe		%	drewno uszkodzone		%	drewno pośrednie		%
Elasto Inclino		H montażu na pniu				Odległość		H zaczepu

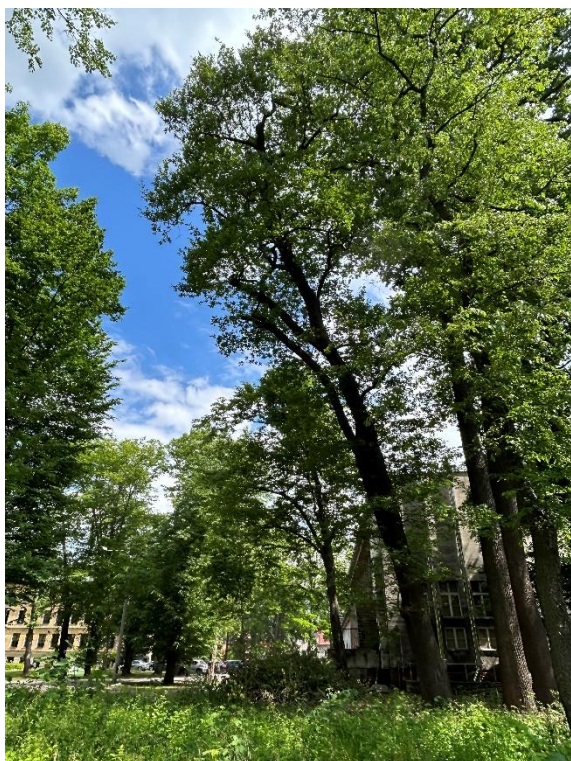
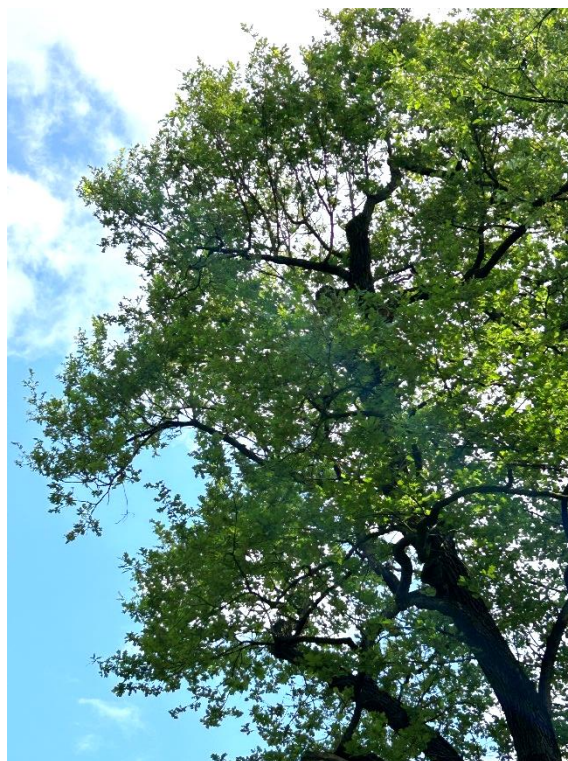
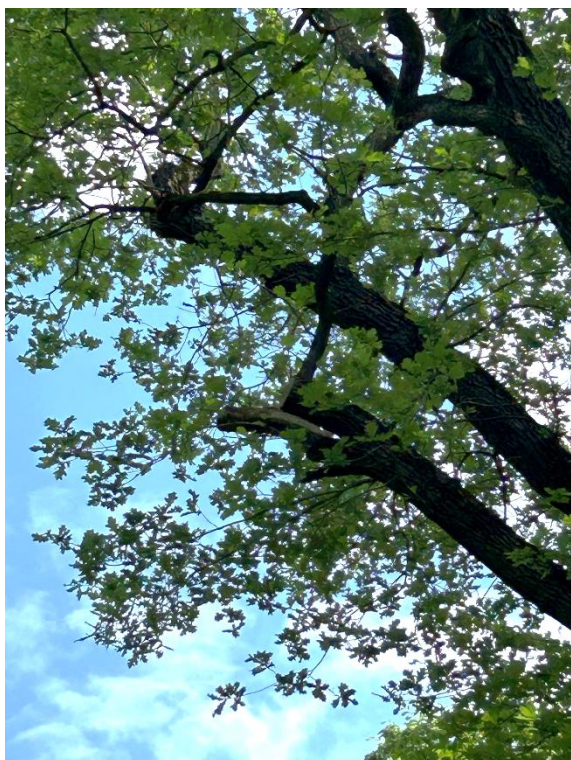
3.85.1 Dokumentacja fotograficzna

Drzewo nr 179		Nr działki: 371/9		diagnostyka: <input type="checkbox"/> tomograf <input type="checkbox"/> elasto-inklino <input type="checkbox"/> inspekcja korony					
Lp.	179	Nr inw.	S.3_347	Gatunek	dąb szypułkowy – <i>Quercus robur</i>				
Obwód	238	Ø kor	10	H	27	H 1 gał	5	Wiek szacunk.	145-155
wychylenie	20°	naturalne	✗	witalność		0	1 → 2		3
KORONA	ilość przewodników		2	rozw. V

4
posusz	5%	defoliacja	%	szkodniki					
ubytki/wyłamania					inne	wygięte przewodniki			
PIEŃ	wielopniowość			rozw. V		rozwidlenie V z pęknięciem			
uszkodzenia					wady				
ubytki					inne				
SZYJA KORZENIOWA		ubytki			wady				
uszkodzenia					inne				
STAN	zdrowe		lekko uszkodzone		✗	silnie uszkodz.			
Zabiegi wykonane		CPS		KK		Rh	✗	Wz	
TOMOGRAF 1	H montażu	-	Obwód	-	2	H montaż	-	Obwód	-
Tomo 1	drewno zdrowe		%	drewno uszkodzone		%	drewno pośrednie		%
Tomo 2	drewno zdrowe		%	drewno uszkodzone		%	drewno pośrednie		%

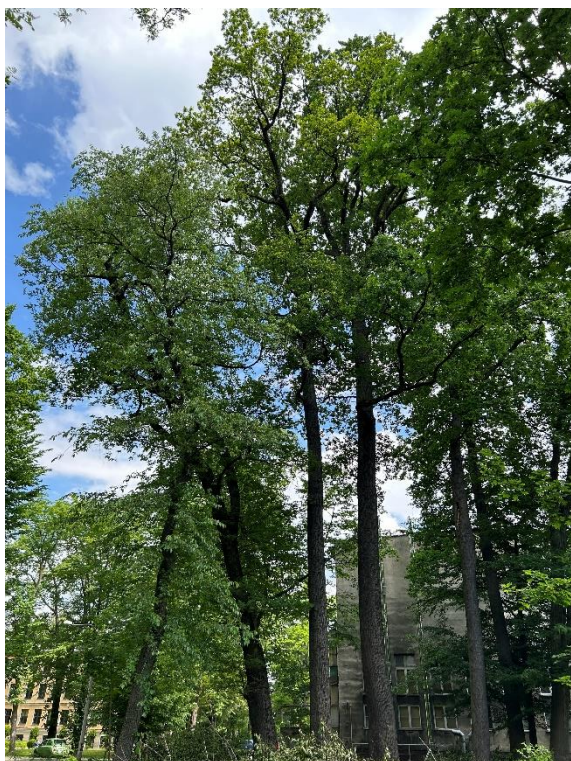
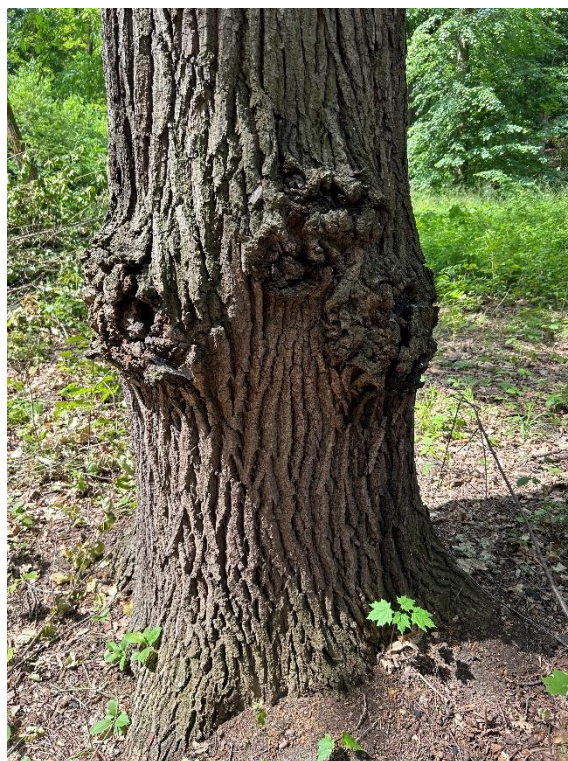
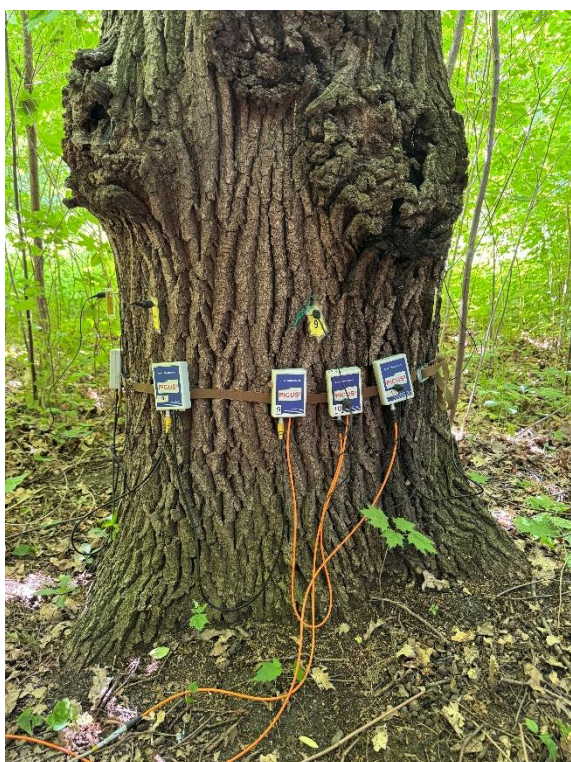
3.86.1 Dokumentacja fotograficzna

2
posusz	5%	defoliacja	80%	szkodniki					
ubytki/wyłamania					inne				
PIEŃ	wielopniowość			rozw. V		rozwidlenie V z pęknięciem			
uszkodzenia					wady	zrakowacenia			
ubytki					inne				
SZYJA KORZENIOWA		ubytki			wady	nabrzmią			
uszkodzenia		ubytek głębny			inne				
STAN	zdrowe		lekko uszkodzone			silnie uszkodz.		✗	
Zabiegi wykonane		CPS		KK	✗	Rh		Wz	
TOMOGRAF 1	H montażu	,05 m	Obwód	226	2	H montażu		Obwód	
Tomo 1	drewno zdrowe		86%	drewno uszkodzone		3%	drewno pośrednie		11%
Tomo 2	drewno zdrowe		-	drewno uszkodzone		-	drewno pośrednie		-

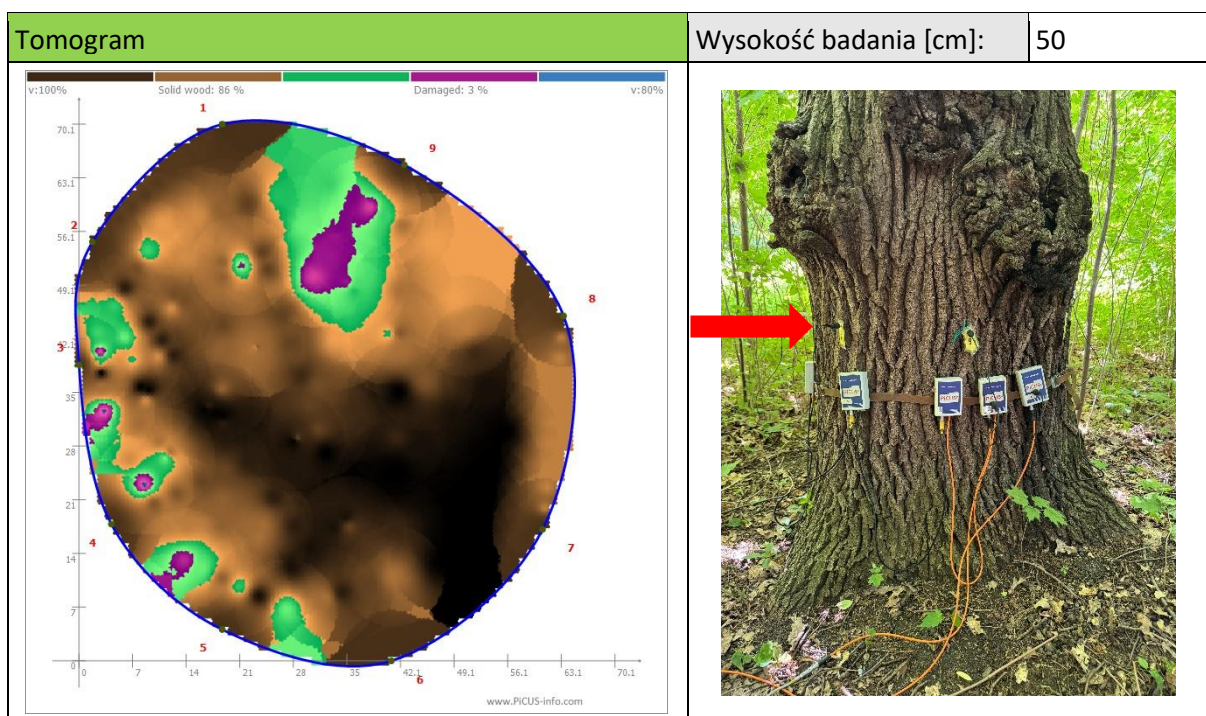
3.86.2 Badanie stanu pnia z zastosowaniem tomografu sonicznego

Udział drewna uszkodzonego: (kolor różowy i błękitny na tomogramie)	3 %

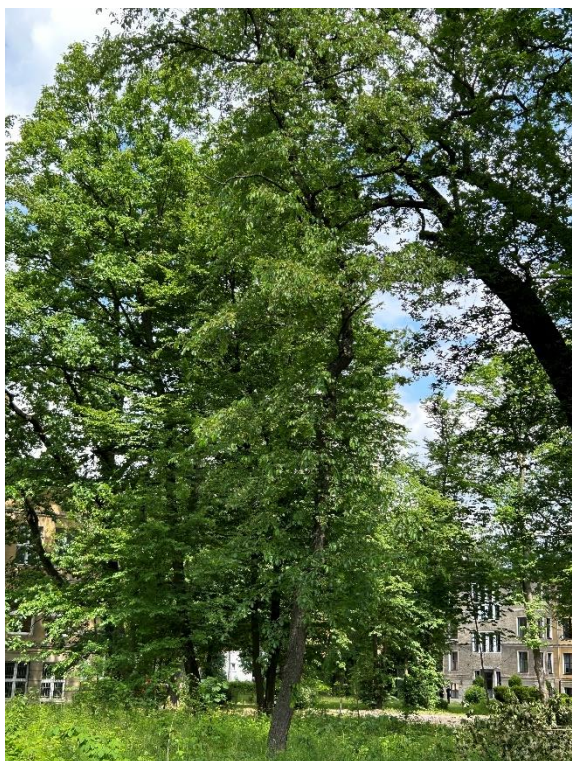
3.89.1 Dokumentacja fotograficzna

Drzewo nr 184		Nr działki: 371/9		<input type="checkbox"/> tomograf <input type="checkbox"/> elasto - inklino <input type="checkbox"/> inspekcja korony					
Lp.	184	Nr inw.	S.3_355	Gatunek	czeremcha późna - <i>Prunus serotina</i>				
Obwód	92	ø kor	5	H	16	H 1 gał	2	Wiek szacunk.	40-45
wychylenie	.°	naturalne		witalność		0	1	2	3
KORONA	ilość przewodników		1	rozw. V

2
posusz	5%	defoliacja	%	szkodniki					
ubytki/wyłamania					inne	asymetryczna			
PIEŃ	wielopniowość			rozw. V		rozwidlenie V z pęknięciem			
uszkodzenia					wady	pień S-owaty			
ubytki					inne				
SZYJA KORZENIOWA		ubytki			wady				
uszkodzenia					inne				
STAN	zdrowe		lekko uszkodzone		✗	silnie uszkodz.			
Zabiegi wykonane		CPS		KK		Rh	✗	Wz	
TOMOGRAF 1	H montażu	-	Obwód	-	2	H montaż	-	Obwód	-
Tomo 1	drewno zdrowe		%	drewno uszkodzone		%	drewno pośrednie		%
Tomo 2	drewno zdrowe		%	drewno uszkodzone		%	drewno pośrednie		%
Elasto Inclino		H montażu na pniu			Odległość		H zaczepu

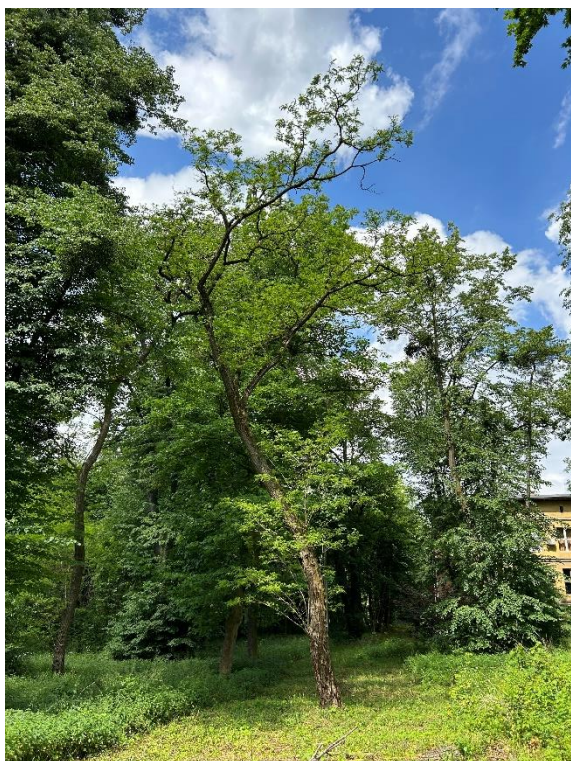
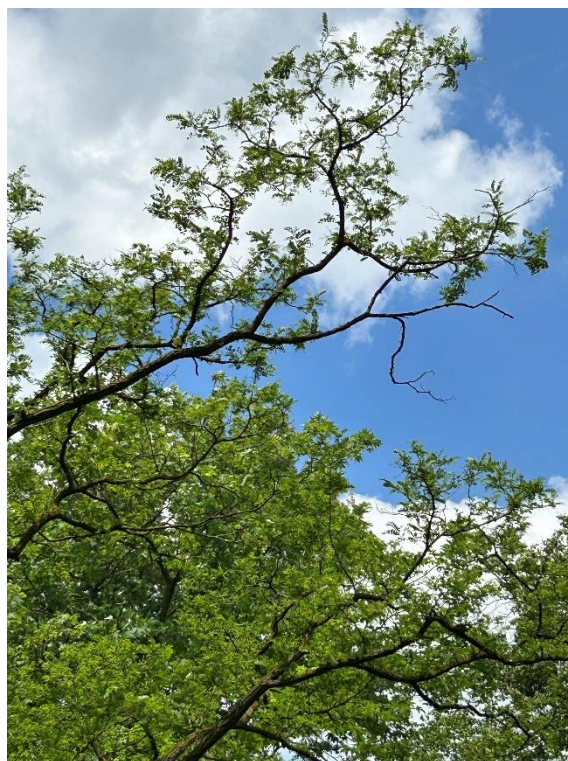
3.90.1 Dokumentacja fotograficzna

Drzewo nr 185		Nr działki: 371/9		<input type="checkbox"/> tomograf <input type="checkbox"/> elasto - inklino <input type="checkbox"/> inspekcja korony					
Lp.	185	Nr inw.	S.3_356	Gatunek	robinia biała - <i>Robinia pseudoacacia</i>				
Obwód	156	ø kor	10	H	16	H 1 gał	8	Wiek szacunk.	60-65
wychylenie	20°	naturalne	✗	witalność		0	1	2	3
KORONA	ilość przewodników		2	rozw. V

3
posusz	40%	defoliacja	90%	szkodniki					
ubytki/wyłamania					inne				
PIEŃ	wielopniowość			rozw. V			rozwidlenie V z pęknięciem		
uszkodzenia					wady	pień S-owaty			
ubytki					inne				
SZYJA KORZENIOWA		ubytki				wady			
uszkodzenia					inne				
STAN	zdrowe			lekko uszkodzone		silnie uszkodz.		✗	
Zabiegi wykonane		CPS		KK		Rh	✗	Wz	
TOMOGRAF 1	H montażu	-	Obwód	-	2	H montaż	-	Obwód	-
Tomo 1	drewno zdrowe		%	drewno uszkodzone		%	drewno pośrednie		%
Tomo 2	drewno zdrowe		%	drewno uszkodzone		%	drewno pośrednie		%
Elasto Inclino		H montażu na pniu			Odległość		H zaczepu

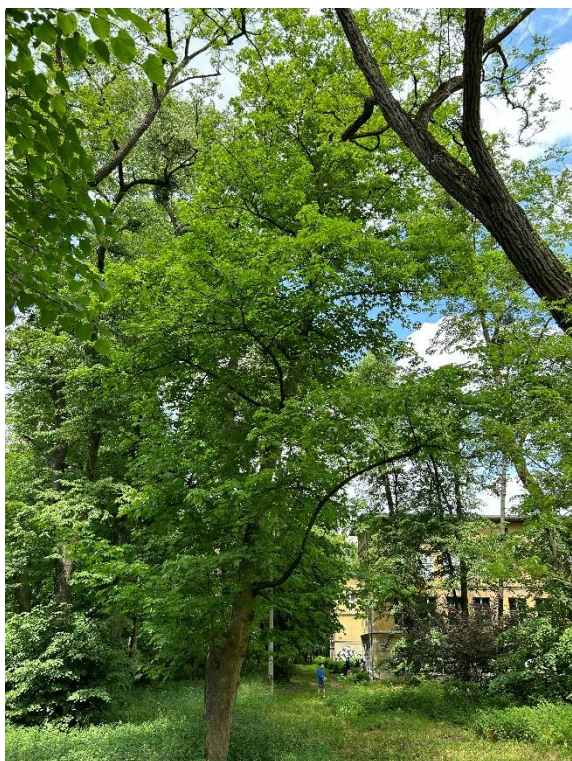
3.92.1 Dokumentacja fotograficzna

Drzewo nr 93		Nr działki: 371/9		<input type="checkbox"/> tomograf <input type="checkbox"/> elasto - inklino <input type="checkbox"/> inspekcja korony					
Lp.	187	Nr inw.	S.3_360	Gatunek	klon jawor - <i>Acer pseudoplatanus</i>				
Obwód	156	ø kor	10	H	24	H 1 gał	3	Wiek szacunk.	95-100
wychylenie	15°	naturalne	✗	witalność		0	1 → 2	3	
KORONA	ilość przewodników		1	rozw. V

2
posusz	5%	defoliacja	%	szkodniki					
ubytki/wyłamania					inne				
PIEŃ	wielopniowość			rozw. V			rozwidlenie V z pęknięciem		
uszkodzenia					wady				
ubytki					inne				
SZYJA KORZENIOWA		ubytki			wady				
uszkodzenia						inne			
STAN	zdrowe		lekko uszkodzone		✗	silnie uszkodz.			
Zabiegi wykonane		CPS		KK		Rh	✗	Wz	
TOMOGRAF 1	H montażu	-	Obwód	-	2	H montaż	-	Obwód	-
Tomo 1	drewno zdrowe	%	drewno uszkodzone		%	drewno pośrednie		%	
Tomo 2	drewno zdrowe	%	drewno uszkodzone		%	drewno pośrednie		%	
Elasto Inclino		H montażu na pniu			Odległość	H zaczepu

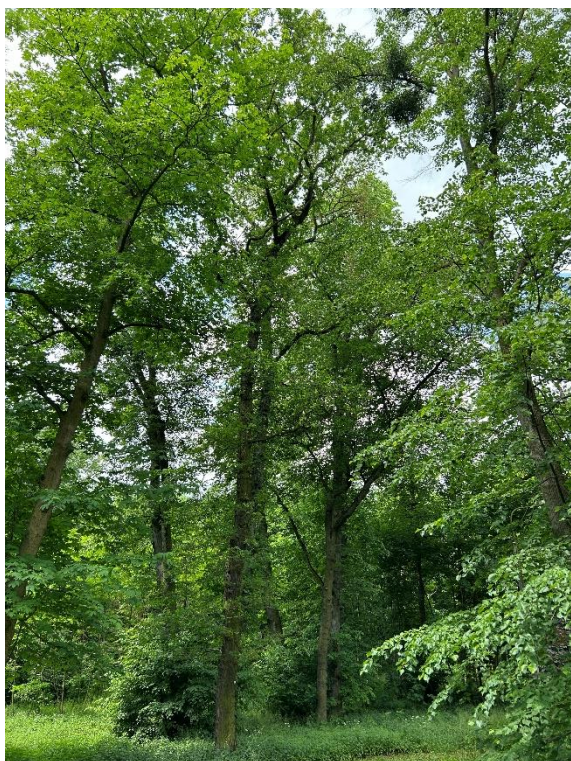
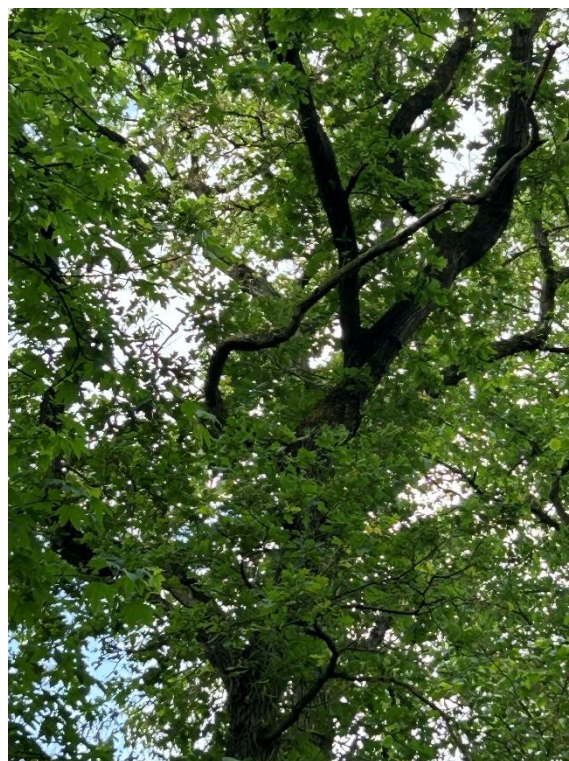
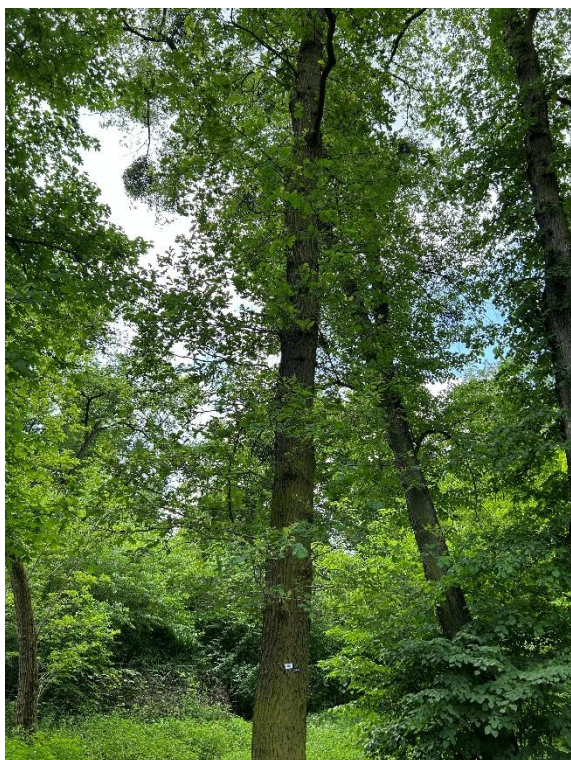
3.93.1 Dokumentacja fotograficzna

Drzewo nr 188		Nr działki: 371/9		<input type="checkbox"/> tomograf <input type="checkbox"/> elasto - inklino <input type="checkbox"/> inspekcja korony					
Lp.	188	Nr inw.	S.3_361	Gatunek	dąb szypułkowy – <i>Quercus robur</i>				
Obwód	158	Ø kor	0	H	27	H 1 gał	8	Wiek szacunk.	85-90
wychylenie	.°	naturalne		witalność		0	1 → 2		3
KORONA	ilość przewodników		1	rozw. V

2
posusz	5%	defoliacja	%	szkodniki					
ubytki/wyłamania					inne	wygięty przewodnik; sucha gałąź			
PIEŃ	wielopniowość			rozw. V		rozwidlenie V z pęknięciem			
uszkodzenia					wady				
ubytki					inne				
SZYJA KORZENIOWA		ubytki				wady			
uszkodzenia					inne				
STAN	zdrowe		lekko uszkodzone		✗	silnie uszkodz.			
Zabiegi wykonane		CPS	✗	KK		Rh	✗	Wz	
TOMOGRAF 1	H montażu	-	Obwód	-	2	H montaż	-	Obwód	-
Tomo 1	drewno zdrowe	%	drewno uszkodzone	%	drewno pośrednie	%			
Tomo 2	drewno zdrowe	%	drewno uszkodzone	%	drewno pośrednie	%			
Elasto Inclino		H montażu na pniu			Odległość		H zaczepu
